**SPIMFAB - Nedlagda bensinstationer i Västerviks kommun**

**Rapport angående markundersökningar vid nedlagda stationen  
Lunden 1:19, Lundsdal, Gladhammar**

SPIMFAB:s arbetsnummer: 4-1576

Fastighet: Lunden 1:19  
Lundsdal  
Gladhammar  
59336 Västervik

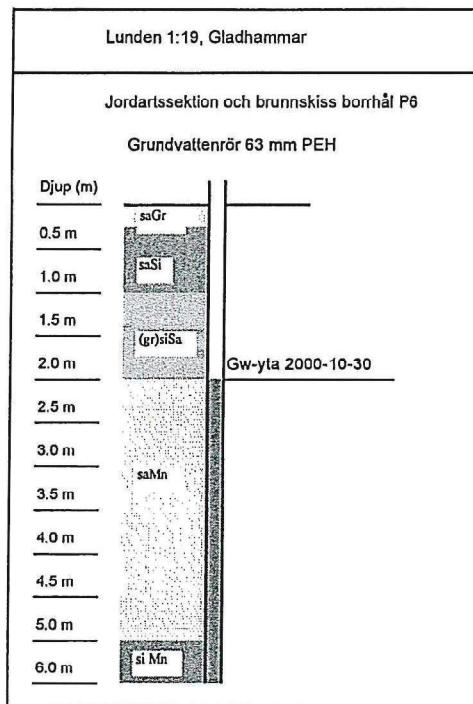
Grundvattenprovet från borrhåll P6 uppvisade förhöjd halt av bensen (470 µg/l) och totalt extraherbara aromater (110 µg/l), se *tabell 3*. Koncentrationerna för dessa ämnen överstiger de branschspecifika riktvärdena för grundvatten när detta anses vara skyddsvärt.

**Figur 3.** Jordartssektion och brunnskiss borrhål P6.
