Saneringsrapport – Avropsavtal 3a

SPIMFABs projektnummer: 4-1576

**Fastighet: Lunden 1:19
Lundsäl
Gladhammar
59336 Västervik**

SPIMFAB – Nedlagda bensinstationer i Västerviks kommun
Rapport angående sanering vid nedlagd station, Lunden 1:19, Lundsdal, Gladhammar,
59336 Västervik

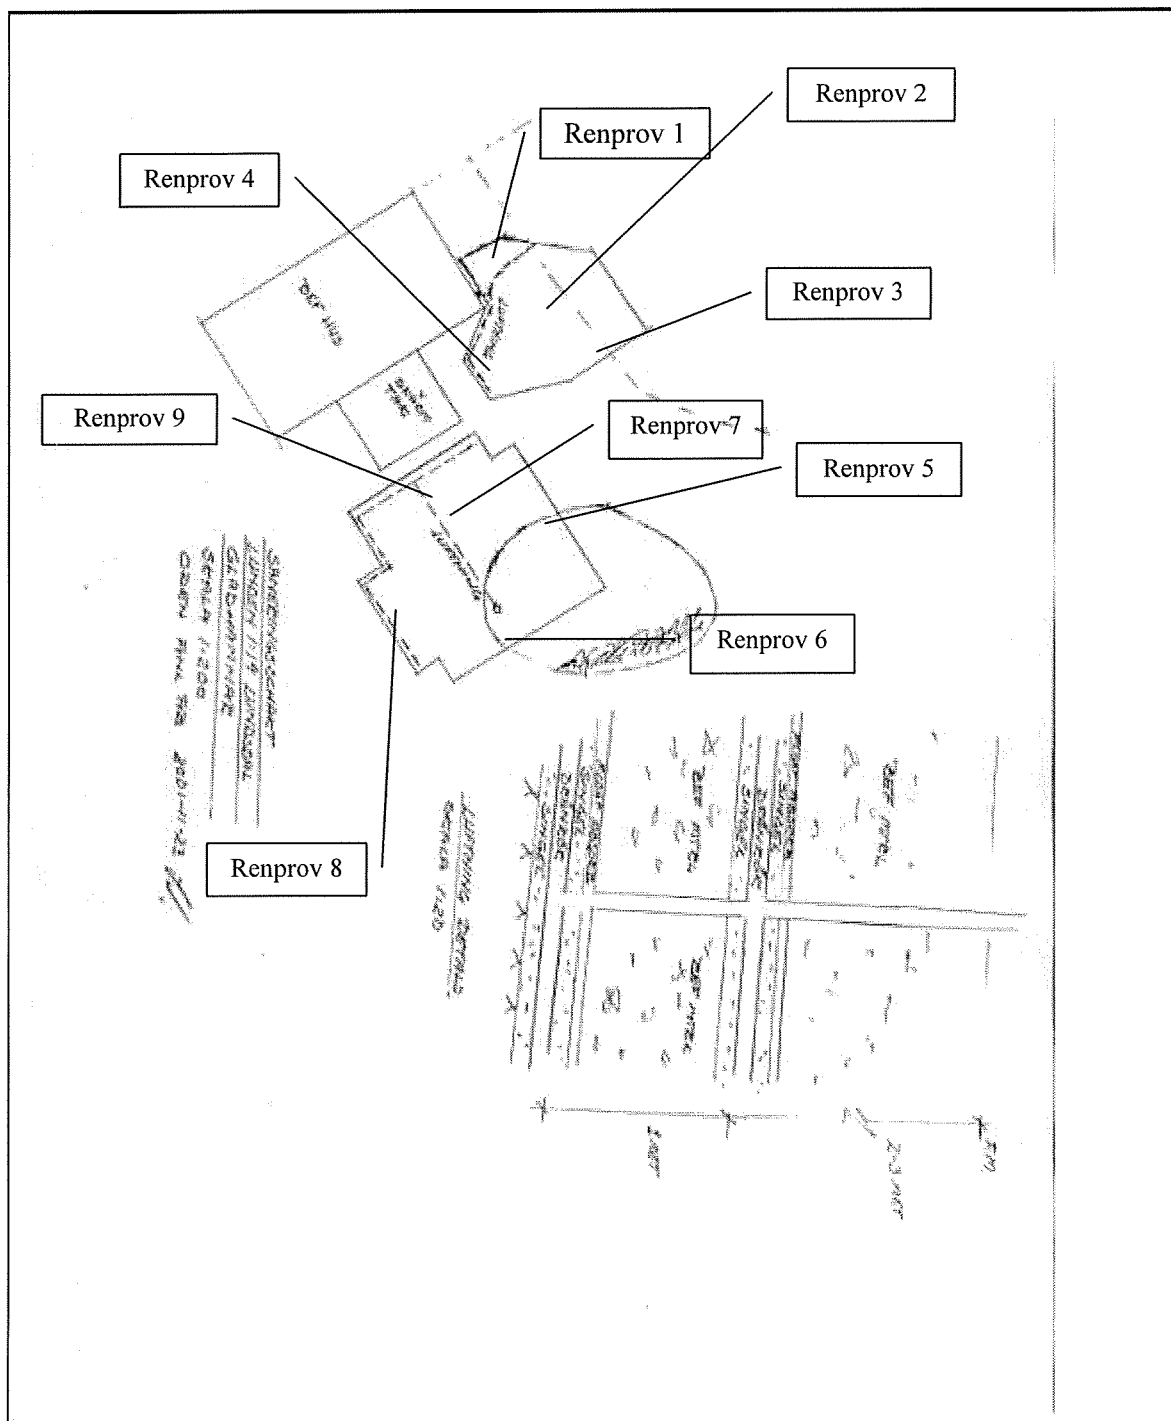
Bilaga 1 - Översiktskarta med markering av installerade avluftningsrör och tagna renbottenprov

Planskiss över den urgrävda schakten med markering av befintliga ledningar och nedlagda avluftningsledningar och provtagningspunkter för renprover samt tvärsnitt visande återfyllningen.

Eftersom mindre mängder föroreningar fick kvarlämnas konstruerades och installerades ett avluftningssystem i båda schakterna för att ventilerat marken samt möjliggöra avluftning av föroreningarna och förbättra den mikrobiologiska nedbrytningen av kolväten. Detta system installerades vid återfyllningen av schaktgroparna.

Avluftningssystemet konstruerades av vanliga perforerade dräneringsrör (Ø110 mm) samt lades på två djup, på botten av schakterna och cirka 1 m ovan botten. Dräneringsrören täcktes med singel för att undvika igensättning samt för att öka genomsläppligheten. Ovan dessa singellager lades ett lager bestående av någon dm med s.k. floatadsorb, en torvprodukt som "drar" till sig petroleumprodukter. Detta gjordes för att öka fastläggningen av föroreningar längs avluftningssystemet samt för att öka nedbrytning och avluftning. Dräneringsrören kopplades ihop och drogs upp i ett centrälör för respektive schaktgrop. Ett centrälör drogs upp invid det nordvästra hörnet av bostadshuset och det andra drogs upp i gräsmattan framför bostadshuset (se även bilaga 1).

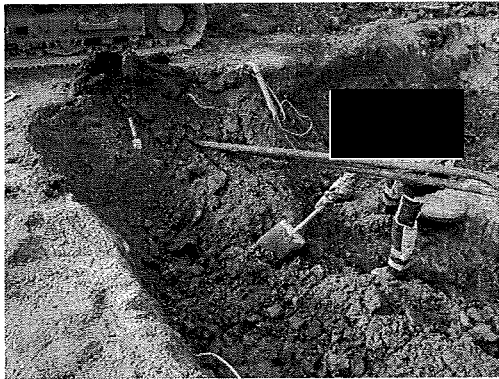
Den andra schakten påbörjades i cisternläget mitt framför huset. Här påträffades den kvarvarande cisternen på cirka 1 m djup. Den var endast fylld till cirka 30-40 % med sand. Resten av innehållet bestod av förorenat vatten. Detta vatten hade en hinna på någon cm bestående av fri bensin flytande ovanpå vattenytan. Sannolikt har inte cisternen tömts på bensin innan sandfyllningen genomfördes. Manluckan var inte fastsatt utan markvatten har sedan trängt in. Cisternen innehöll så pass mycket bensin att en sugbil tillkallades. Totalt pumpades 0,7 m³ kraftigt förorenat vatten ut ur cisternen innan den togs upp och skotades. Föroreningarna hade från detta cisternläge åter spridit sig åt sydost i moränen i grundvattenriktningen. Föroreningarna hade även trängt in under bottenplattan varför denna togs upp. Cisternläget bredvid var dock rent. Där behölls betongplattan. Denna cistern var upptagen och schaktgropen var återfylld med ren sand.

Foto 1. Friläggning av cisternen mitt framför boningshuset.

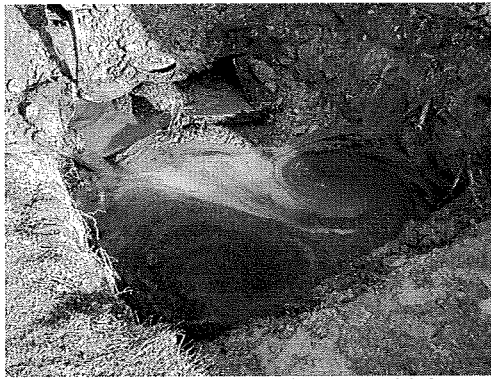
Foto 2. Upptagning av cisternen vid det norra cisternläget.

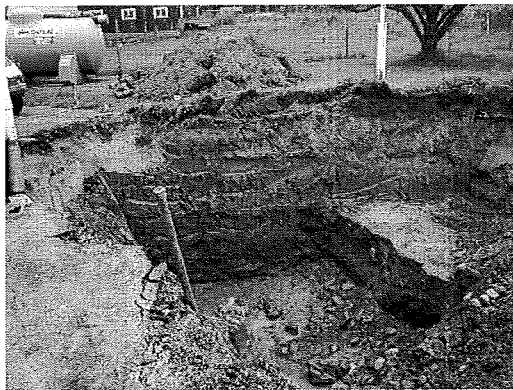
Schakten påbörjades i den nordvästra delen av fastigheten för att kontrollera de sandfyllda cisternerna samt att ta bort den förorenade jord som påträffats där vid markundersökningen. Cisternerna påträffades cirka 1-1,5 m under markytan. Runt cisternerna fanns synligt bensinförorenade massor som grävdes bort. PID-värdena för dessa massor varierade mellan 500-1000 (ppm). Cisternerna var ej korrekt sandfyllda och var till hälften fyllda med förorenade massor varför båda cisternerna lyftes upp, rengjordes och kördes till Stena Gotthard för skrotning, se intyg i bilaga 5. För att komma åt föroreningarna under betongplattorna fick även dessa tas bort. En av de två bottenplattorna var i mycket dåligt skick och var "indränkt" i bensin (PID-värde på 191) och kunde lyftas upp i bitar med grävskopan.

Foto 3. Det norra cisternläget där båda cisternerna togs upp.

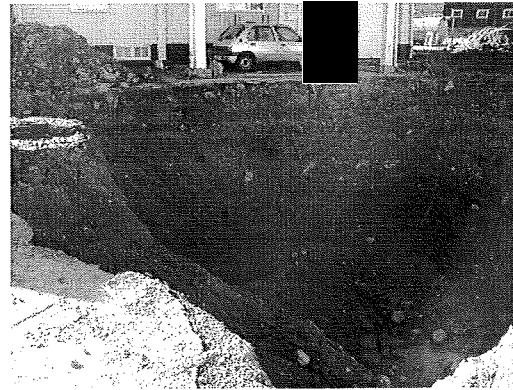
Föroreningar hade även spridit sig längs sugledningen i riktning från den kvarvarande cisternen mitt framför huset mot pumpön. PID-värden på mellan 1000 och 2000 (ppm) uppmättes initiiellt runt cisternen och i sugledningsschakten samt i moränen. Urgrävning av förorenade massor skedde dels åt sydost samt mot det befintliga skärmtaket. Mindre mängder förorenade massor, cirka 5 m² fick kvarlämnas strax under det norra fundamentet på skärmtaket eftersom risk fanns för att skärmtaket skulle rasa.

Mindre mängder restföroreningar finns kvar vid boningshusets nordvästra hörn samt under det norra fundamentet för skärmtaket. Totalt har cirka 10-15 m³ kvarlämnats. Avluftningsrör har installerats för att öka nedbrytningen och avluftningen av de kvarvarande föroreningarna.

Foto 4. Schakten mitt framför huset med den kvarlämnade föroeningen markerad.

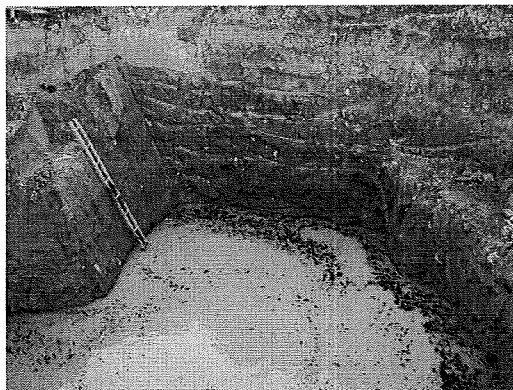
Foto 5. Kvarlämnad föroening vid nordvästra hushörnet. Föroening finns även vid stegen. Notera det rena vattnet. På vattenytan flyter petroleumsorbenten Float-adsorb.

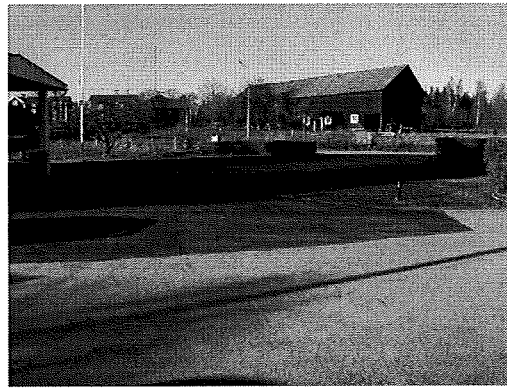
Foto 6. Fastigheten efter återställningen.
