**SPIMFAB - Nedlagda bensinstationer i Västerviks kommun**

**Rapport angående markundersökningar vid nedlagda stationen  
Lunden 1:19, Lundsdal, Gladhammar**

SPIMFAB:s arbetsnummer: 4-1576

**Linköping 2001-01-16  
Envipro Miljöteknik AB**

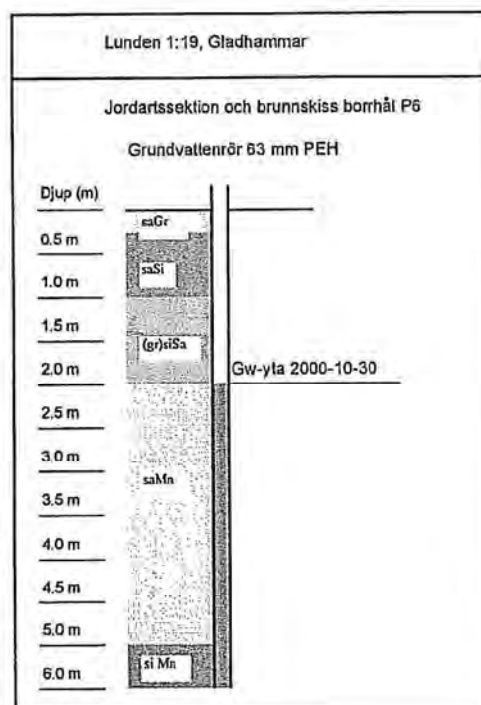
Figur 3. Jordartssektion och brunnskiss borrhål P6.

Grundvattenprovet från borrhål P6 uppvisade förhöjd halt av bensen (470 µg/l) och totalt extraherbara aromater (110 µg/l), se *tabell 3*. Koncentrationerna för dessa ämnen överstiger de branschspecifika riktvärdena för grundvatten när detta anses vara skyddsvärt.

Grundvattnet innehåller bensen vars koncentration överstiger riktvärdet för skyddsvärt grundvatten 47 gånger. Halten totalt extraherbara aromater ligger precis över riktvärdet.

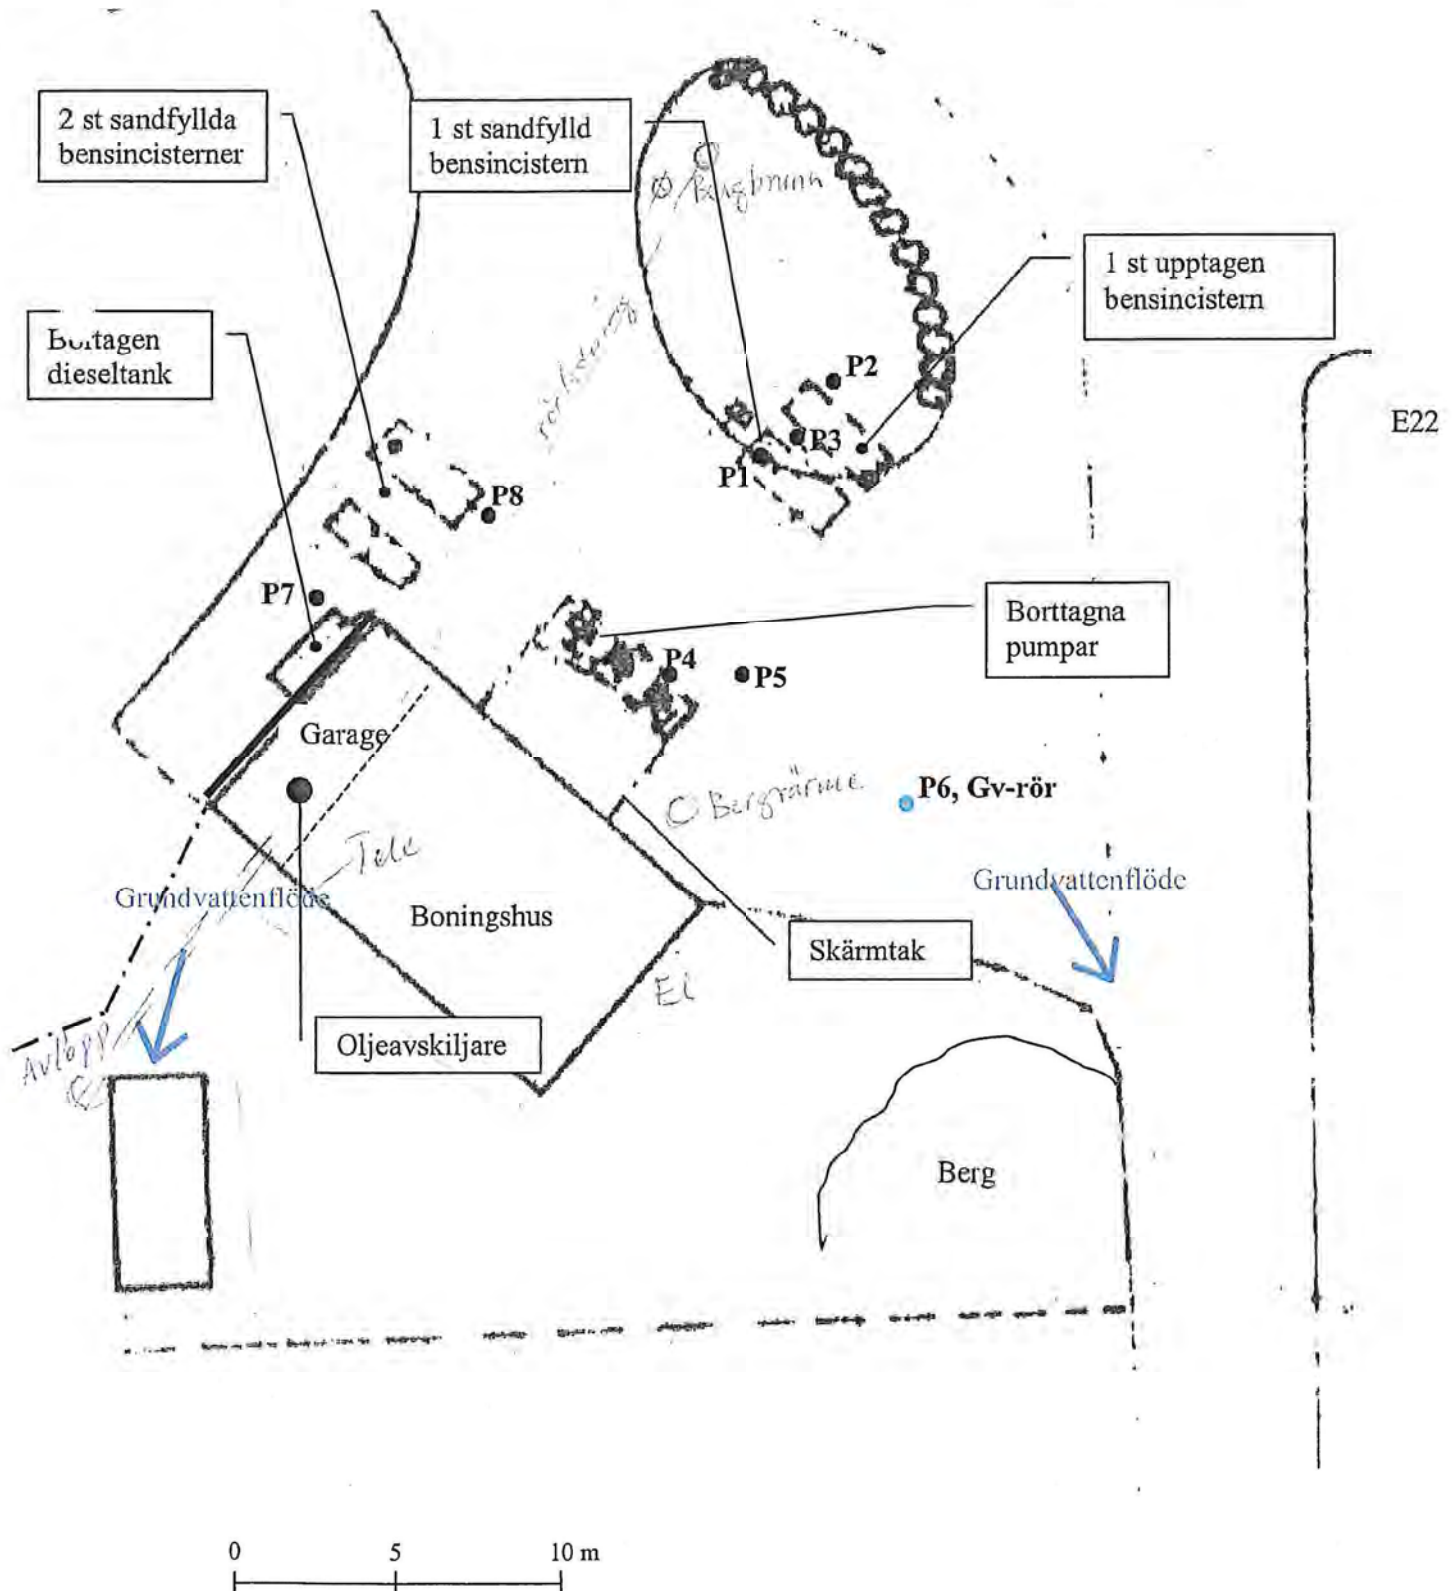
BILAGA 1 - SITUATIONSPLAN ÖVER OMRÅDET MED PROVTAGNINGSPUNKTER

Borrhning, rörsättning och provtagning utfördes den 27:e och 30:e oktober 2000 med VBB-VIAK som borrhningsledare och i Envipro Miljöteknik AB, som ansvariga för provtagning och dokumentation. Vattenprov togs i det grundvattenrör som installerats. Samtliga jord- och vattenprover har analyserats vid SGAB-Analytica i Täby. Totalt borrades åtta borrhål ned till mellan 1 och 6 meters djup (totalt 29 m). Fem av borrhålen sattes i direkt anslutning till cisternlägena två av borrhålen sattes intill pumpön och ett borrhål placerades i grundvattenströmningens riktning. Borrhålens lägen framgår av kartskissen i *bilaga 1*.

Utförda provtagningar och analyser visar att föroreningarna finns koncentrerade till cisternlägena. Inga förhöjda halter påträffades t.ex. i borrhål P2 som endast ligger 1,5 m från den punkt som är förorenad vid cisternläget i gräsmattan framför byggnaden, P3. Ej heller i borrhål P7, som ligger 4 m "nedströms" (i grundvattenströmningens riktning) den andra förorenade punkten, P8, påträffades några föroreningar. Inga föroreningar påträffades heller i jordlagren kring pumparnas placering. Föroreningshalterna är relativt beskedliga i jordlagren kring cisternen i gräsmattan framför byggnaden, 1,5-2,5 gånger riktvärdet. För det andra förorenade området, kring cisternerna invid garaget, är koncentrationerna i jordlagren något högre, 2-7 gånger riktvärdena. Laboratorieanalyser och PID-undersökningar visar att föroreningarna finns i jordlagren under ca 1,5 m djup.

Saneringsbehov föreligger med hänsyn till de generella, branschspecifika riktvärdena. Föroreningarna har konstaterats uppträda vid de två cisternlägena inom stationsområdet. Övriga analyserade prover från området visar låga halter vilket tyder på en liten utbredning av det förorenade jordområdet. Saneringen bedöms kunna ske antingen genom urgrävning/borttransport/behandling av de förorenade massorna eller genom in situ-behandling. Urgrävning av förorenade massor bör ske ned till petroleumkolvätehalter motsvarande de branschspecifika riktvärdena. Behandlingen (kompostering) bör ske av godkänd omhändertagare och massorna bör ersättas med godkända (rena) jord- eller schaktmassor. In situ-behandling bör genomföras så långt att halterna reduceras till minst 75 % av skillnaden mellan dagens halter och de branschspecifika riktvärdena.

Saneringens omfattning är relativt väl känd men klarläggs i detalj i samband med urgrävningen genom kontinuerlig kontroll av schaktmassorna. I samband med urgrävning pumpas det lokala grundvattnet och tas om hand särskilt.
