## Saneringsrapport – Avropsavtal 3a

SPIMFABs projektnummer: 4-1576

Lunden 1:19  
Lundsäl  
Gladhammar  
59336 Västervik

**SPIMFAB – Nedlagda bensinstationer i Västerviks kommun**  
**Rapport angående sanering vid nedlagd station, Lunden 1:19, Lundsdal, Gladhammar,**  
**59336 Västervik**

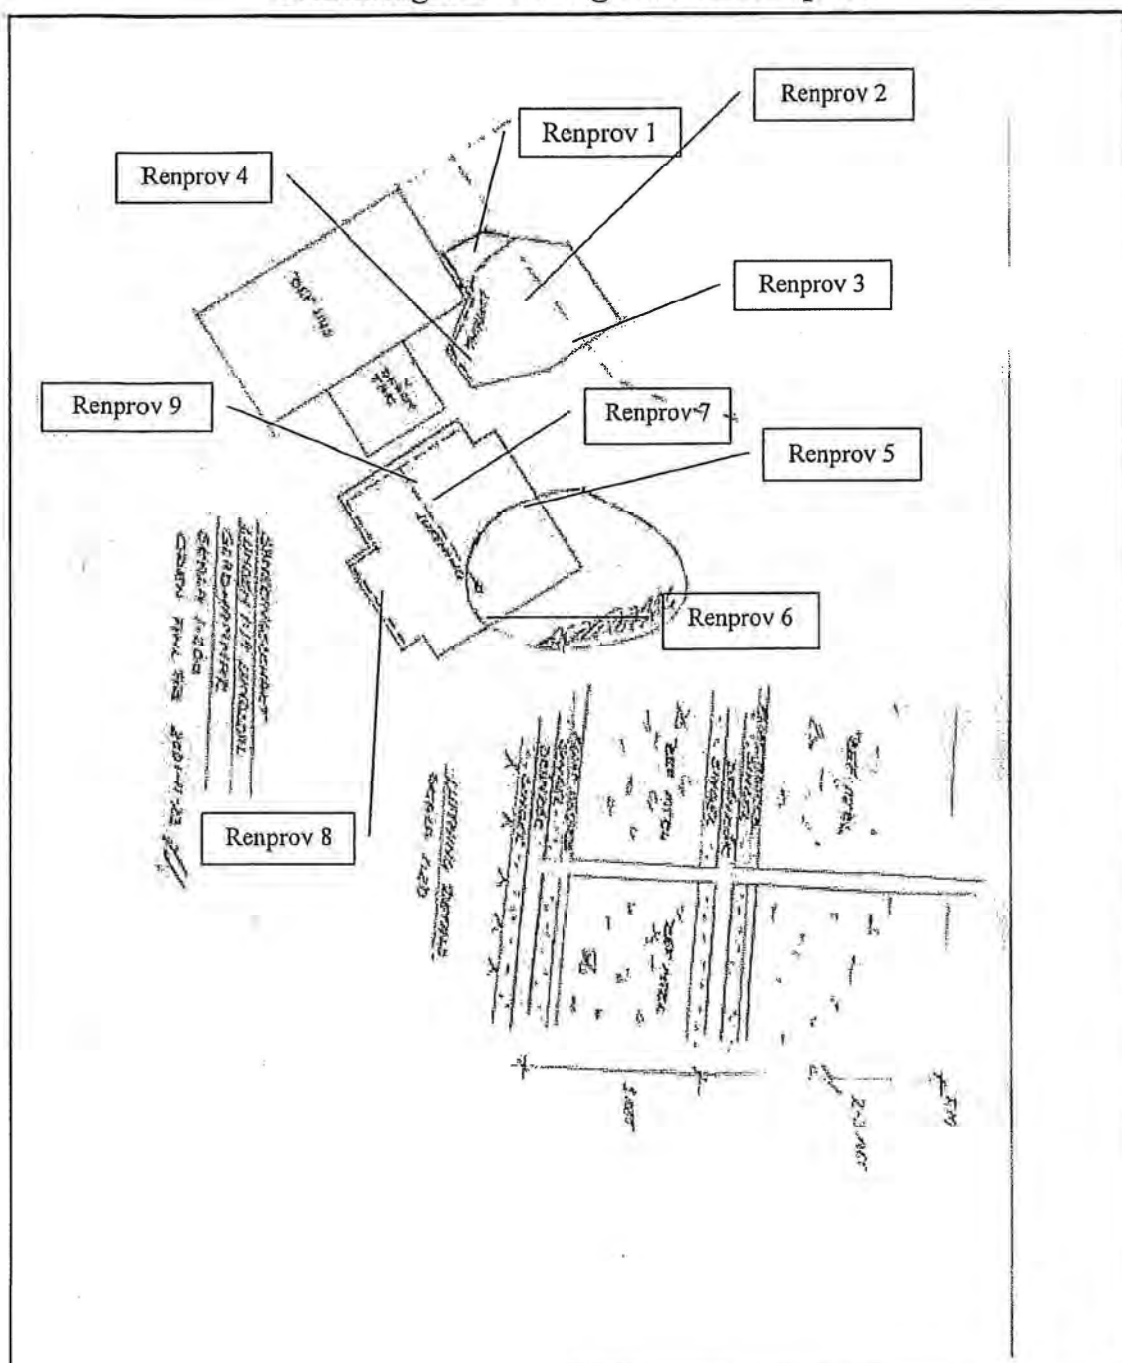
**Bilaga 1 - Översigtskarta med markering av installerade avluftningsrör och tagna renbottenprov**

Totalt grävdes två schakter. Den ena låg mitt framför huset, med en yta på cirka 12 m x 12 m. Denna schakt nådde ett maximalt djup på cirka 4 m. Den andra schakten utfördes vid det nordvästra hörnet på boningshuset och hade en yta på cirka 10 m x 9 m och nådde ned till ett djup på mellan 3,5 och 4 m. Totalt schaktades cirka 670 m<sup>3</sup> jord varav cirka 370 m<sup>3</sup>, motsvarande 631,45 ton förorenad jord kördes bort för behandling hos Ecotec vid Tekniska verkens anläggning vid Gärstad i Linköping, se bilaga 3. De övre 1-2 m av schakterna med rent material avrymdes och lades på ett mellanupplag på fastigheten för att återanvändas vid återfyllningen. En plan över schakten samt en tvärprofil visas i bilaga 1.

*Planskiss över den urgrävda schakten med markering av befintliga ledningar och nedlagda avluftningsledningar och provtagningspunkter för renprover samt tvärsnitt visande återfyllningen.*

Eftersom mindre mängder föroreningar fick kvarlämnas konstruerades och installerades ett avluftningssystem i båda schakterna för att ventilerat marken samt möjliggöra avluftning av föroreningarna och förbättra den mikrobiologiska nedbrytningen av kolväten. Detta system installerades vid återfyllningen av schaktgroparna.

Avluftningssystemet konstruerades av vanliga perforerade dräneringsrör (Ø110 mm) samt lades på två djup, på botten av schakterna och cirka 1 m ovan botten. Dräneringsrören täcktes med singel för att undvika igensättning samt för att öka genomsläppligheten. Ovan dessa singellager lades ett lager bestående av någon dm med s.k. floatadsorb, en torvprodukt som "drar" till sig petroleumprodukter. Detta gjordes för att öka fastläggningen av föroreningar längs avluftningssystemet samt för att öka nedbrytning och avluftning. Dräneringsrören kopplades ihop och drogs upp i ett centrälör för respektive schaktgrop. Ett centrälör drogs upp invid det nordvästra hörnet av bostadshuset och det andra drogs upp i gräsmattan framför bostadshuset (se även bilaga 1).

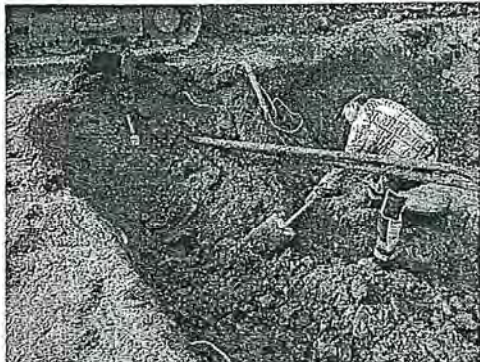
Den andra schakten påbörjades i cisternläget mitt framför huset. Här påträffades den kvarvarande cisternen på cirka 1 m djup. Den var endast fylld till cirka 30-40 % med sand. Resten av innehållet bestod av förorenat vatten. Detta vatten hade en hinna på någon cm bestående av fri bensin flytande ovanpå vattenytan. Sannolikt har inte cisternen tömts på bensin innan sandfyllningen genomfördes. Manluckan var inte fastsatt utan markvatten har sedan trängt in. Cisternen innehöll så pass mycket bensin att en sugbil tillkallades. Totalt pumpades 0,7 m<sup>3</sup> kraftigt förorenat vatten ut ur cisternen innan den togs upp och skotades. Föroreningarna hade från detta cisternläge åter spridit sig åt sydost i moränen i grundvattenriktningen. Föroreningarna hade även trängt in under bottenplattan varför denna togs upp. Cisternläget bredvid var dock rent. Där behölls betongplattan. Denna cistern var upptagen och schaktgropen var återfylld med ren sand.

**Foto 1.** Friläggning av cisternen mitt framför boningshuset.

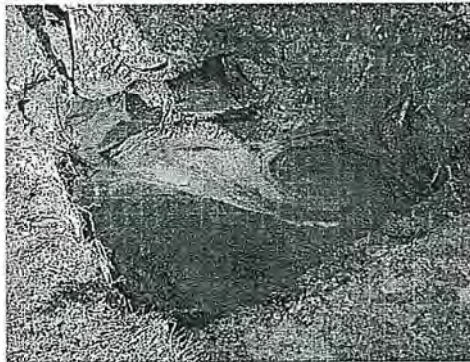
**Foto 2.** Upptagning av cisternen vid det norra cisternläget.

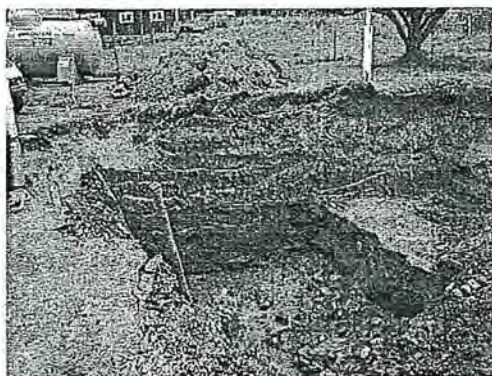
Schakten påbörjades i den nordvästra delen av fastigheten för att kontrollera de sandfyllda cisternerna samt att ta bort den förorenade jord som påträffats där vid markundersökningen. Cisternerna påträffades cirka 1-1,5 m under markytan. Runt cisternerna fanns synligt bensinförorenade massor som grävdes bort. PID-värdena för dessa massor varierade mellan 500-1000 (ppm). Cisternerna var ej korrekt sandfyllda och var till hälften fyllda med förorenade massor varför båda cisternerna lyftes upp, rengjordes och kördes till Stena Gotthard för skrotning, se intyg i bilaga 5. För att komma åt föroreningarna under betongplattorna fick även dessa tas bort. En av de två bottenplattorna var i mycket dåligt skick och var "indränkt" i bensin (PID-värde på 191) och kunde lyftas upp i bitar med grävskopan.

**Foto 3.** Det norra cisternläget där båda cisternerna togs upp.

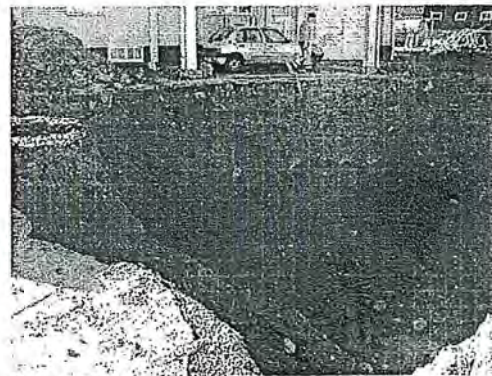
Mindre mängder restföroreningar finns kvar vid boningshusets nordvästra hörn samt under det norra fundamentet för skärmtaket. Totalt har cirka 10-15 m<sup>3</sup> kvarlämnats. Avluftningsrör har installerats för att öka nedbrytningen och avluftningen av de kvarvarande föroreningarna.

**Foto 4.** Schakten mitt framför huset med den kvarlämnade föroreningen markerad.

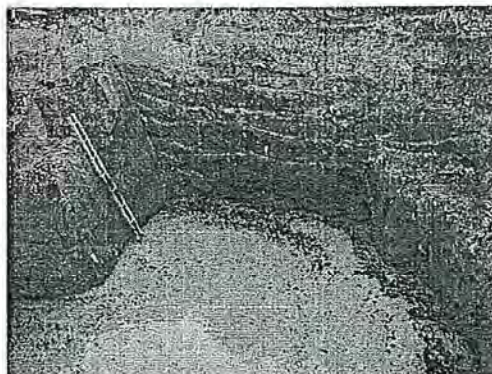
**Foto 5.** Kvarlämnad förorening vid nordvästra hushörnet. Förorening finns även vid stegen. Notera det rena vattnet. På vattenytan flyter petroleumsorbenten Float-adsorb.

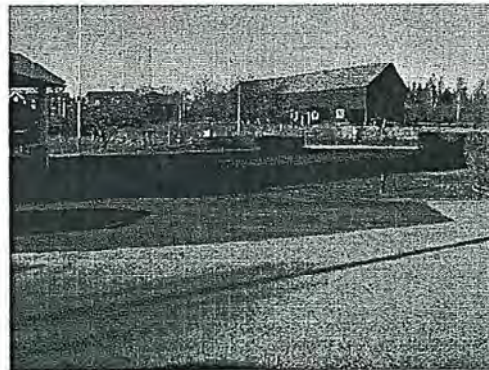
**Foto 6.** Fastigheten efter återställningen.
