SIGTUNA SÖDERTIL 1:42

Gamla Landsvägen 6, 193 40 Sigtuna

Marknadsvärdebedömning

Juni 2024

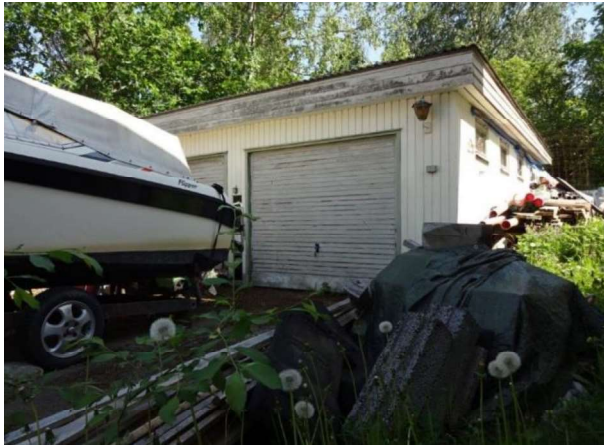
Garage

Friliggande/Vidbyggt:	Friliggande	Byggår:	1976
Grundläggning:	Platta på mark	Byggnadsarea:	45,5 m ²
Stomme / Fasader:	Lättklinker/Träpanel	Anslutningar:	El, vatten
Yttertak:	Plåt	Underhållsstatus:	Eftersatt underhåll, renoveringsbehov föreligger.
Fönster:	Kopplade 2-glas	Värmeisolering:	Ja
Beskrivning	Dubbelgarage med standard från bedömt byggåret. Renoveringsbehov föreligger både av de in- och utvändiga byggnadsdelarna.

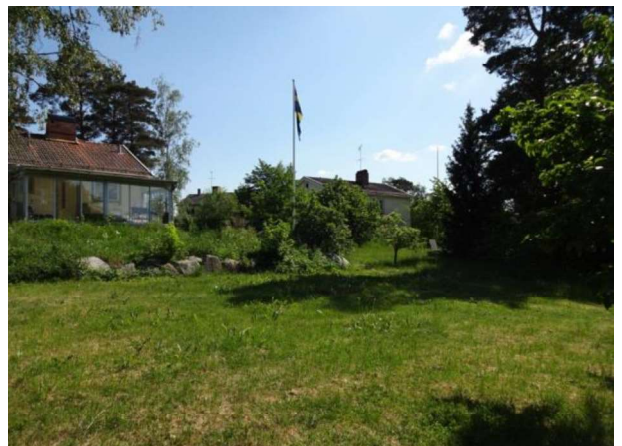
Tomt

Varierad, lättare kuperad trädgårdstomt med en igenvuxen gräsmatta på framsidan. Asfalterad ojämn infart med lokala skador på beläggningen. Grusad, något igenvuxen gång mot uterummet. En stor hög med sten har placerats vid grusgången (sannolikt tänkt till kantsten eller stenmur). Från tomtens sydvästra delar finns en viss sjöutsikt mot Sigtunafjärden, utsikten förbättras avsevärt vid lövfri årstid. Staket mot Gamla Landsvägen där staketträcken saknas på del av stäckan. Allmän trädgårdsvård föreligger.
