## ÖVERLÅTELSEBESIKTNING SM Helsingborg - Säljklar Total

### BJUV LOKATTEN 6

Baldersgatan 14  
267 32 BJUV

2024-09-03

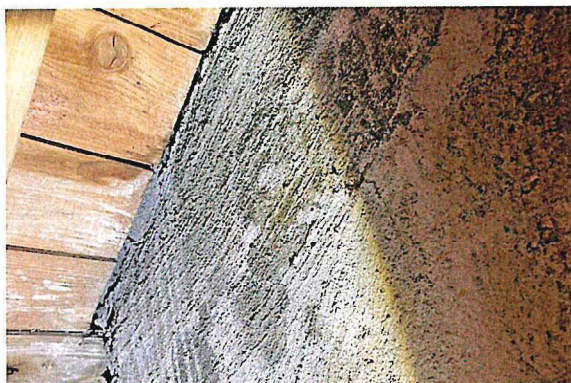
#### **Missfärgningar.**

Missfärgningar har observerats. Dessa missfärgningar var torra vid besiktningsstillfället.

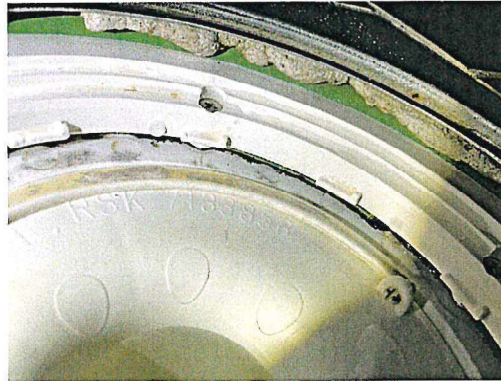
**Brunnsmanschetten är avslutad på ett felaktigt sätt.**

Då brunnsmanschetten är avslutad på ett felaktigt sätt och inte enligt monteringsanvisningen, finns det risk att klämringen inte fäster i sitt koniska säte.

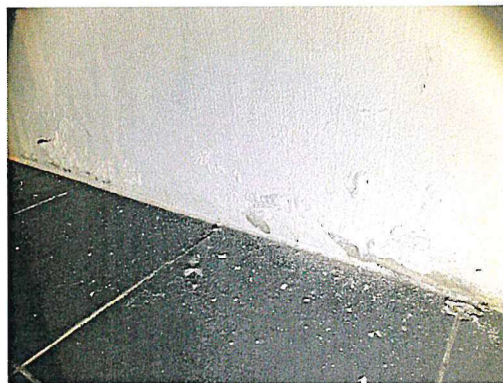
**Putssläpp och mineralutfällningar i källare.**

Putssläpp och mineralutfällningar är oftast en följd av att väggarna kapillärt suger vatten från angränsande mark.

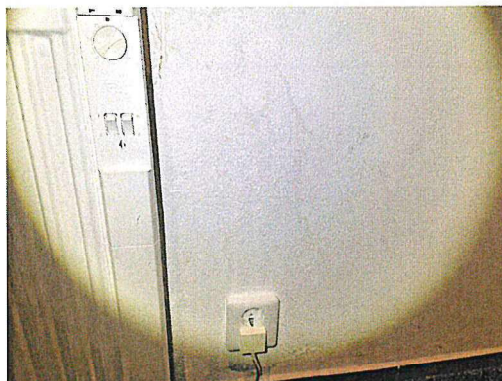
### Missfärgningar.

Missfärgningar har observerats. Dessa missfärgningar var torra vid besiktningstillfället.

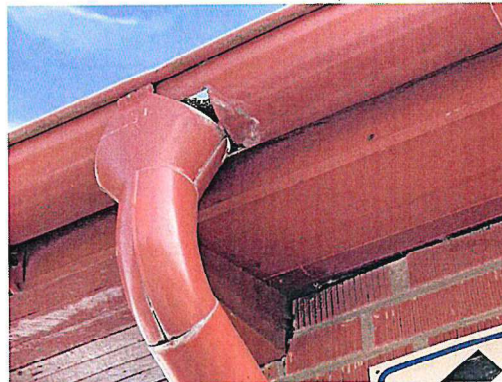
### Bristfällig hängränna.

Då en bristfällig hängränna noterats, finns det risk att närliggande konstruktioner utsätts för en förhöjd fuktstatus.

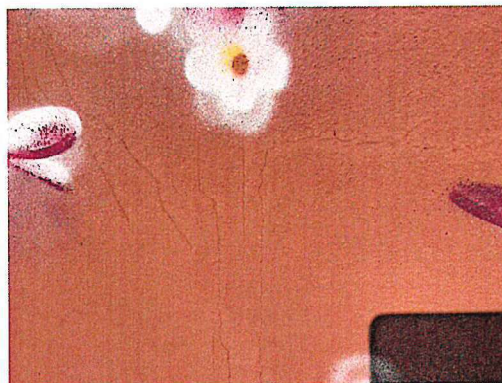
#### Sprickor i fasaden.

Då det noterats sprickor i fasaden finns det risk att vatten kan tränga in i dessa och orsaka förhöjd fuktstatus i angränsande konstruktioner.

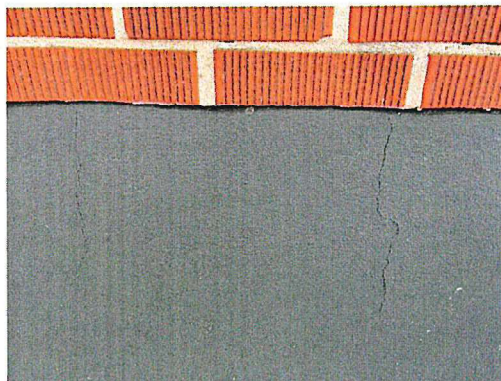
### Sprickor i grundmuren.

Då det noterats sprickor i grundmuren finns det risk att vatten kan tränga in i dessa och orsaka förhöjd fuktstatus i angränsande konstruktioner.

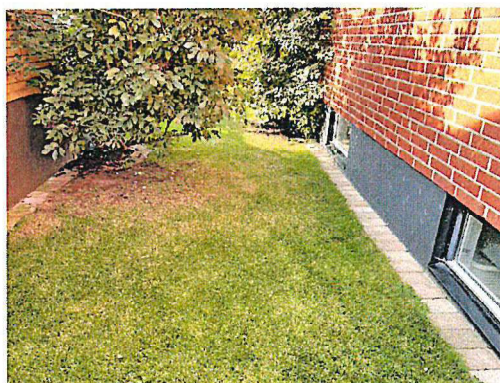
### Avledning av ytvatten.

Marken intill byggnaden lutar mot grundmuren vilket leder till ökad fuktstatus i grundmuren.

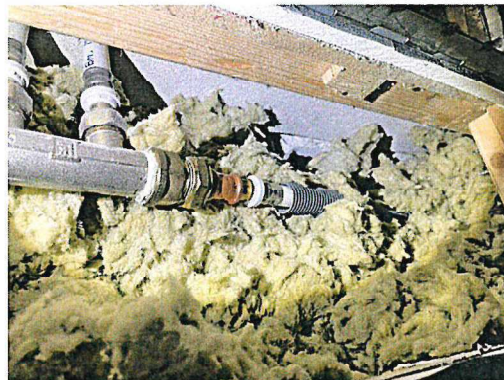
##### **Rörkopplingar utan läckageskydd.**

Då det noterats att det finns rörkopplingar utan läckageskydd finns det risk att det kan uppstå förhöjd fuktstatus i angränsande konstruktioner vid ett eventuellt läckage.

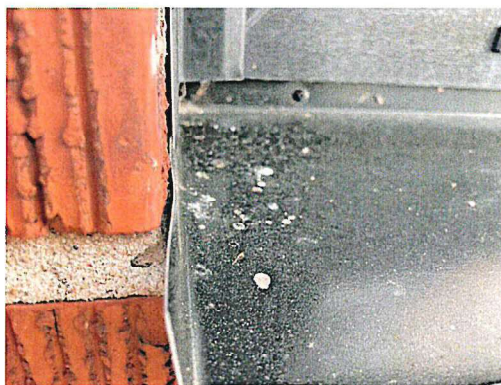
#### Brister i anslutning av plåtbleck (trähus).

Då brister i anslutning av plåtbleck finns, är det risk att vatten tränger in och orsakar fuktrelaterade skador på grund av förhöjd fuktstatus.

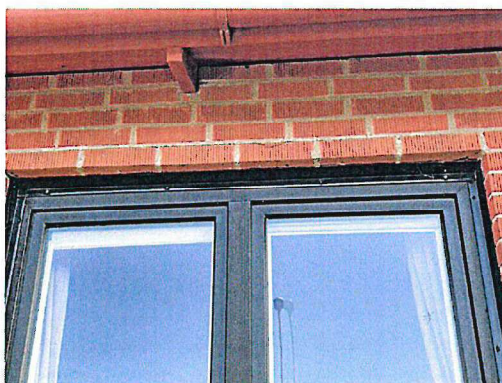
#### Sprickor i tegelfasad ovanför fönster.

Då sprickor har noterats i fasaden ovanför fönster, är det stor sannolikhet att vatten har trängt i tegelfogen och orsakat rostangrepp på armeringsjärn.

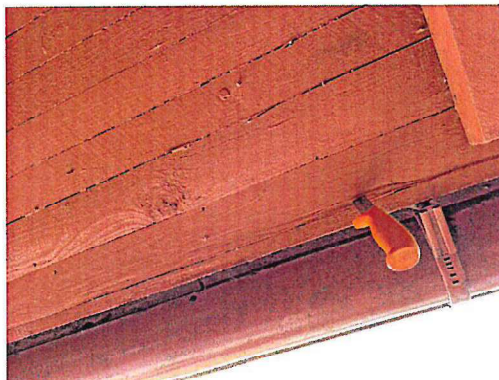
##### **Rötskador.**

I trä som har rötskador så försämras hållfastheten. Detta medför ökad risk för att fukt tränger in i angränsande konstruktion. Kontakt bör ske med fackman för säkerställande av konstruktionen.

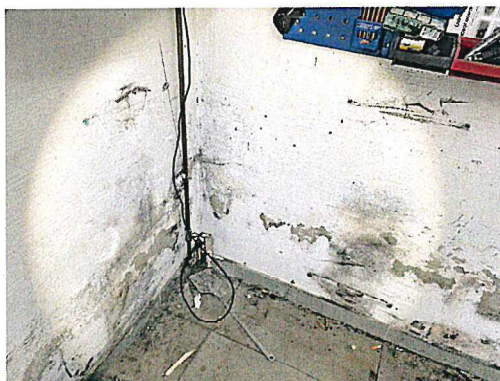
##### **Fuktgenomslag.**

Då fuktgenomslag har observerats, finns det risk att man har skador i konstruktionen. Dessa skador kan påverka både byggnaden och inomhusklimatet negativt. Kontakt bör ske med fackman för säkerställande av konstruktionen.
