## VÄRDEUTLÅTANDE

**Sundsvall**

**Hällsjö 2:30**

**April 2025**

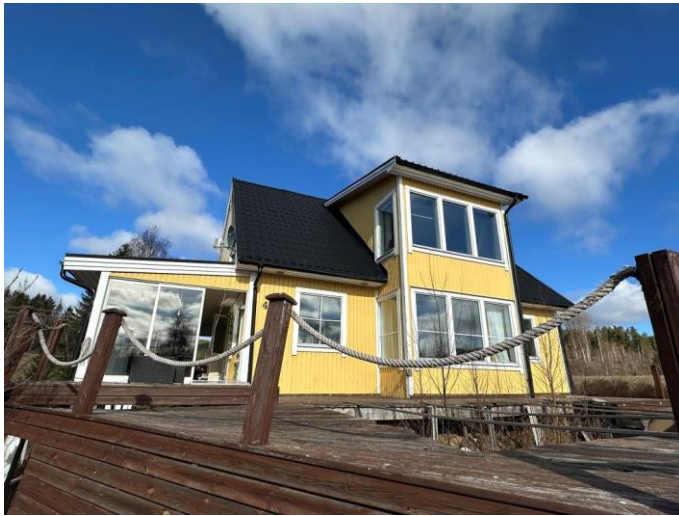
| Byggnadsbeskrivning – Huvudbyggnad | | |
|---|---|---|
| | Övrigt | Uteplats/trädäck, trappor och betongplattor som är snett och lutar. Del av trädäck saknas där det tidigare troligen varit/planerats för inbyggd pool/spabad etc. |

Bostadshus med gulmålad träpanel och vita detaljer. Inglasat uterum och trädäck

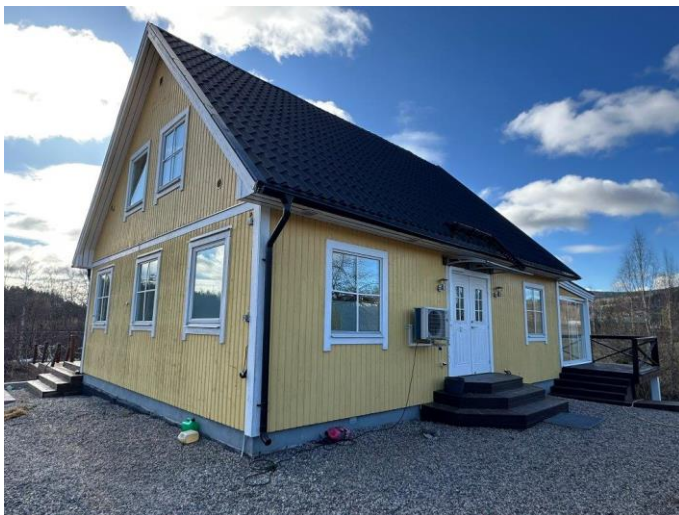
Entréfasad bostadshus. Gulmålad träpanel med vita detaljer.

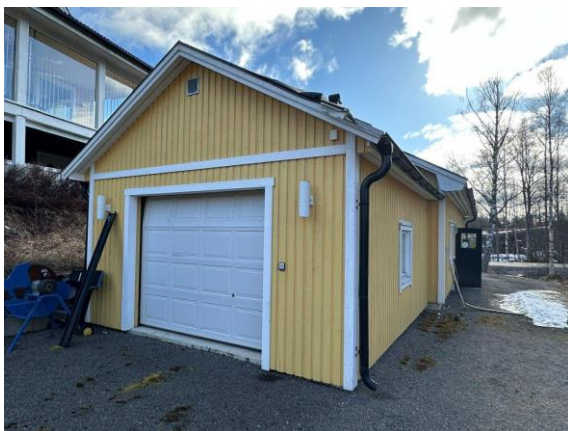
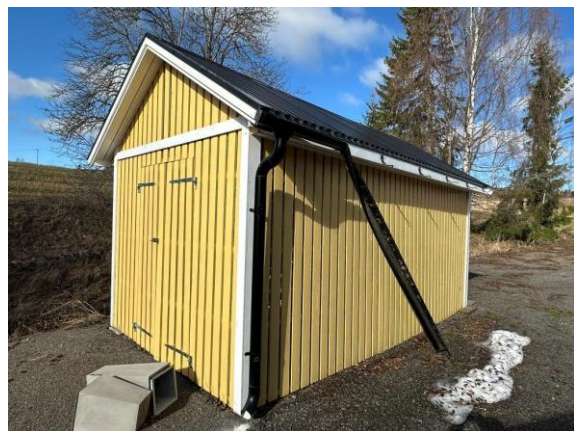
| Garage | Byggnad med betongplatta, träfasad och plåttak. Isolerad, värms upp med luft/luftvärmepump (Daikin, ca 2022, ej i drift vid besiktningstillfället). I förrådsdelen finns det en äldre panna och ackumulatortank, synes ej vara inkopplad/i bruk. Enligt uppgift är det även förberett med kulvert till bostadshuset. Funktion/skick avseende värmepanna/pump/systemet saknas, vidare undersökning rekommenderas. Byggnaden nyttjas som förråd och garage. Garagedelen har ryggåstak och klinkergolv. Byggnadsarea ca 60 m <sup>2</sup> (uppskattat). |

Foto, garage och vedbod med gul träpanel och vita detaljer.

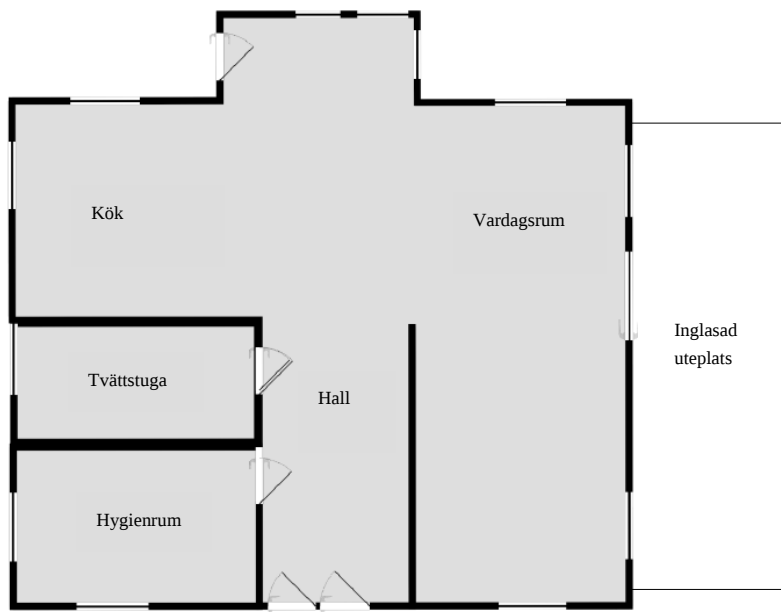
| Standard/skick | Byggnaden är från ca 2003 med huvudsakligen normal standard och skick. Stora delar av entréplan är utrivet samt att det finns skador i hygienrum på övre plan. Utvändiga trappor, uteplats och betongplattor mm lutar. |

Planskiss, entrévåning. Ej skalenlig, avvikelse kan förekomma
