**Fastighetsuppgifter**

Mjällby 6:80

Lievägen 1

| Besiktningsdatum | 2023-09-19 |

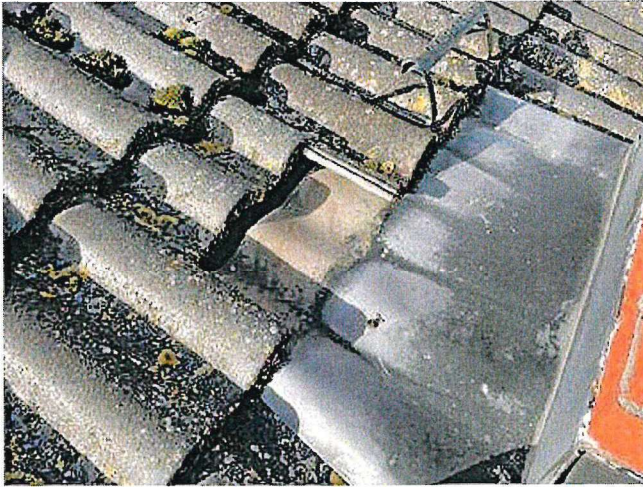
| Besiktningresultat | | | | |
|---|---|---|---|---|
| Vind | | x | | Landgång finns ej över isolering vilket försvårade besiktning av vind i sin helhet. Spår efter fuktinträngning/läckage noterades i anslutning skorsten och bedöms bero på de noterade brister till yttertakstäckning/plåtarbete. |

Yttertaket bedöms ha nyare pannor(troligt 1999) och äldre/ursprunglig underlagspapp som bitvis förstärkts. Vid stickprovsmässig utförd kontroll av underlagspapp och läkt noterades normala förslitningar med tanke på ålder främst närmst takfot och i anslutning till genomföringar. Plåt till skorsten saknar uppvik (se bild)vilket medför till att vatten hög vattenbelastning så som kraftiga regn och snösmältning rinner över plåt till ovankant/sidor och hamnar på undertak. Samtliga plåtarbeten rekommenderas att ses över. Den äldre genomföringen för expansionskärl är inte längre i bruk och kan med fördel tas bort. Tag kontakt med fackman för besiktning och bedömning av åtgärd.

Plåt med brister till yttertaket.

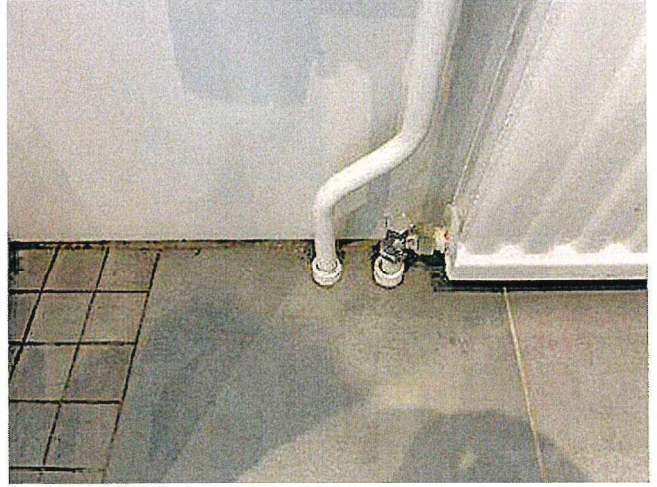
| Besiktningresultat | | | | |
|---|---|---|---|---|
| Dusch/wc | | | x | Golvfall mot golvbrunn är bristfälligt. Rör genomföringar i golv i renoverat utrymme är ett avsteg från branschrekommendationerna och bedöms medföra till ökad risk för fuktskador. Vid stickprovsmässig utförd fuktindikering indikerades förhöjd fukt i anslutning till hyllor i duschens vägg. Vaskskåp/inredning är fuktskadat, viss förhöjd fukt på vägg i vaskskåp. (enligt fastighetsägare har barnen lekt mycket med vatten) |

Rör genomföringar i golv i renoverat utrymme är ett avsteg från branschrekommendationer

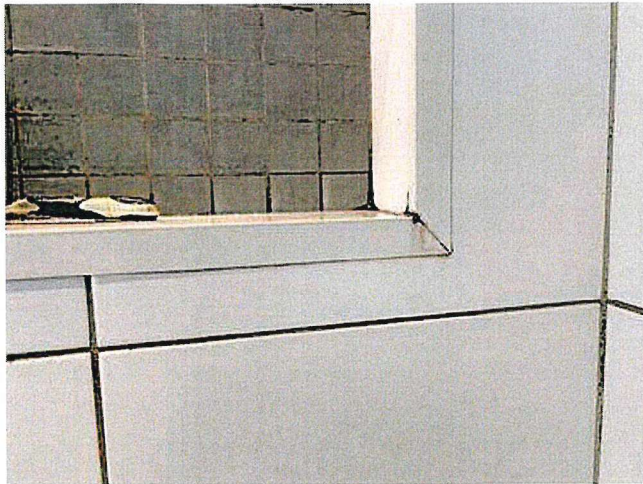
Vid stickprovsmässig utförd fuktindikering indikerades förhöjd fukt i anslutning till hyllor i duschens vägg.

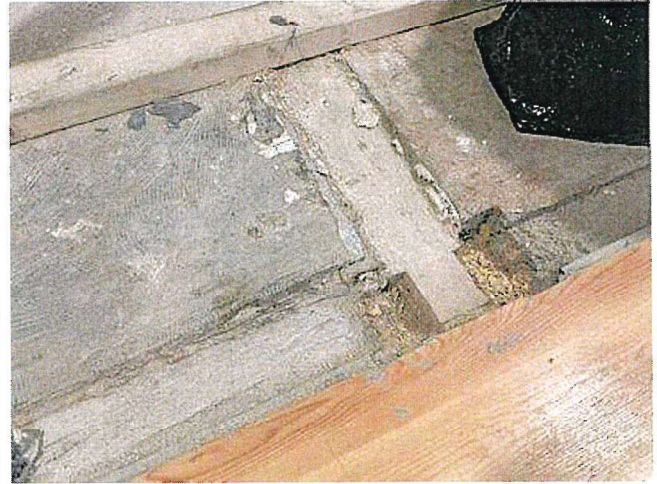
I källaren har renovering påbörjats. I de flesta rum har väggar frilagts, golvmateriel tagits bort och väggar rivits. På några ställen finns fortfarande täta ytskikt så som plastmattor, limrester på betongplatta och ingjutna regler i betongplatta vilka rekommenderas att tas bort. Nya utreglade väggar saknar fuktskydd mellan betongplatta och regelverk. I tilltänkt våtutrymme förekommer påreglad vägg och kartongbeklädda skivor(gipsskivor) vilket bedöms vara ej lämpliga material mot källaryttervägg ur fuktsynpunkt. Yttervägg där det tidigare funnits bastu som rivits förekommer lokalt blå lättbetong. Lättbetongen bedöms förekomma lokalt/mindre mängd dock bör detta kontrolleras. Blåbetong kan innehålla radon och rekommenderas i den mån det är möjligt att tas bort/alternativt att radonmätning utförs. Omfattningen av källarens renoveringsbehov/arbete för återställande rekommenderas att undersökas vidare. Om källaren ska inredas rekommenderas att kontakt med fackman sker för rätt åtgärd och val av fuktsäkra material.

Källaren har påbörjad renovering. Mot betongplatta finns plastmattor och ingjutna regler som rekommenderas att tas bort.

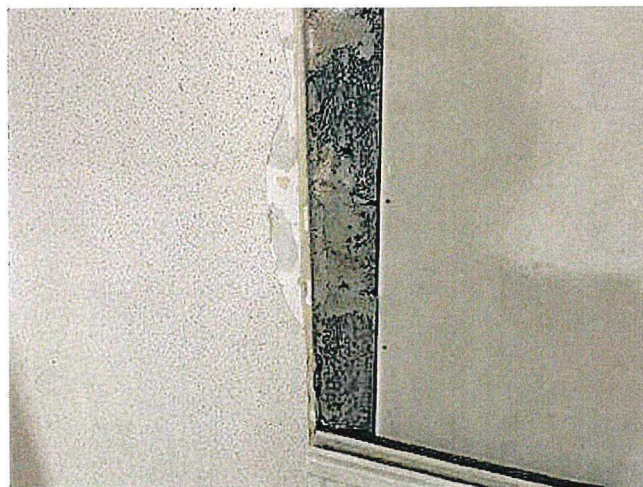
Vägg i källare med påreglad väggkonstruktion samt skymtas blåbetong.

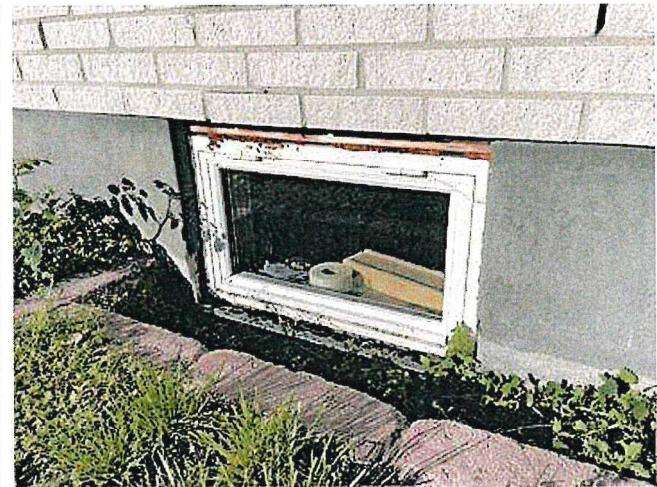
| Besiktningresultat | | | | |
|---|---|---|---|---|
| Fönster/Dörrar | | x | | Fönsterluckor har färgsläpp och lokala fuktskador. De nya fönsterpartierna till källare är ej färdigställda, fönsterbleck mm saknas. |

Fönster saknar fönstrebleck mm är ej helt färdigställt.
