# UTREDNINGSPROTOKOLL

## Anticimex utredningsuppdrag

BRF 5:an  
Thomssons väg  
Malmö

2021-02-08  
Protokoll nr UTR-2020-66031511

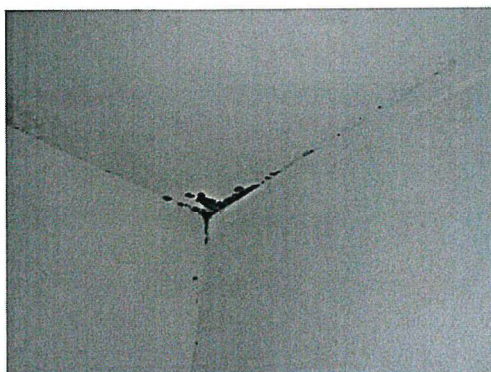
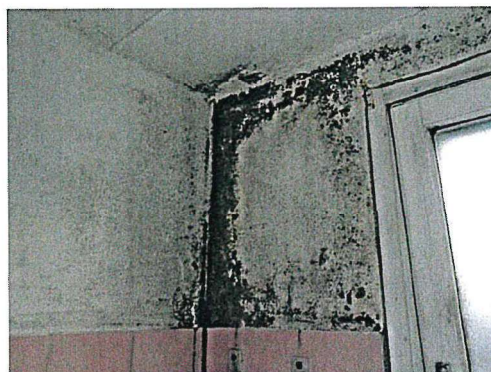
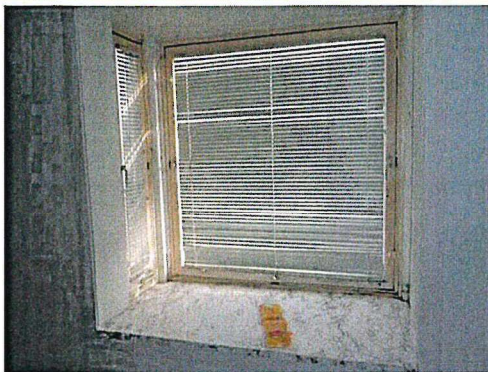
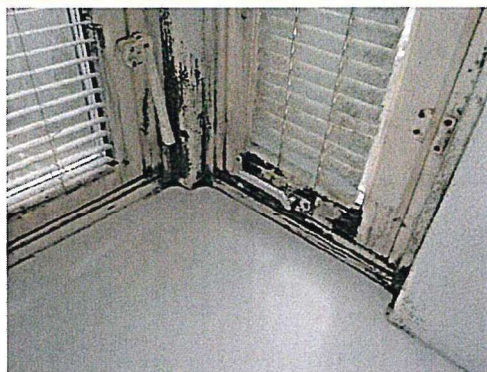
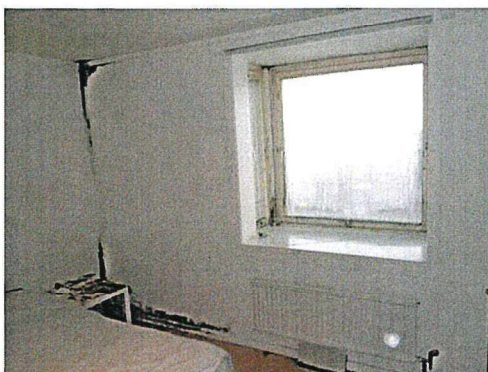
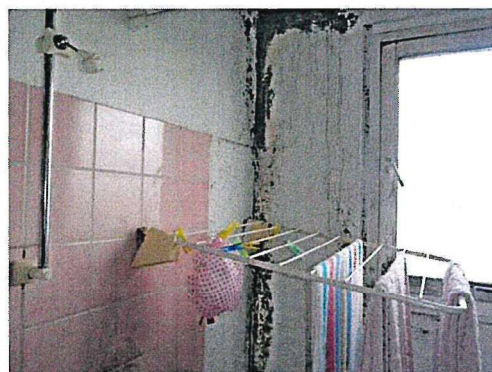
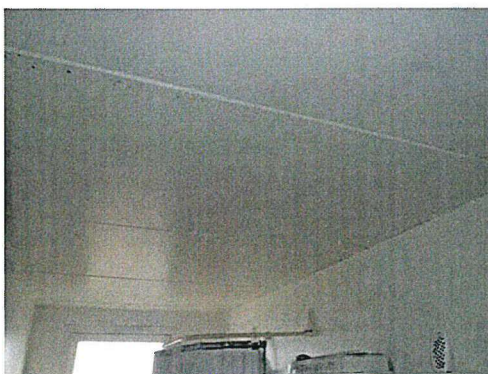
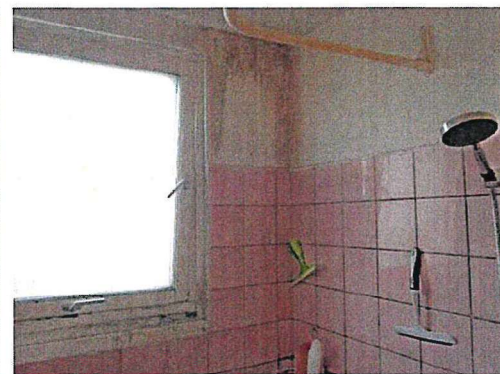
Eftersom den mekaniska ventilationen inte är ingång är de inte konstigt att det finns påväxtproblem och kondens på fönster i då speciellt burspråk i de olika lägenheterna. Vissa har en sämre städrutin bland de boende, så det bidrar även till en smutsig inomhusmiljö. Att vissa har extra radiatorer på fast värmen fungerar i lägenheterna, så då skapar man själv sina fuktproblem gällande en högre ånghalt.

Många av problemen gällande påväxter vid tak/ väggvinkel, kondens, kommer att lösa sig när ventilationen åter är i bruk. Sen är det upp till var och en av de boende att upprätta en bättre städrutin i sina lägenheter.

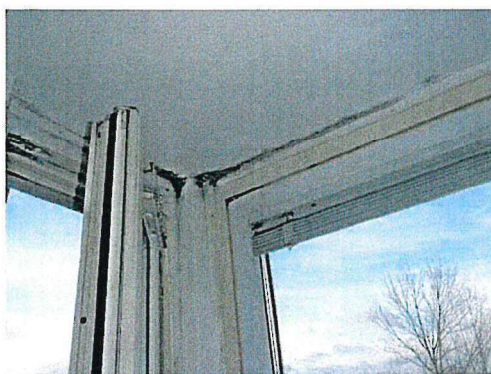
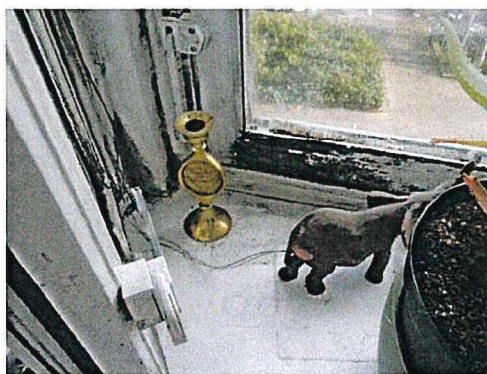
Eftersom den mekaniska ventilationen inte är ingång är de inte konstigt att det finns påväxtproblem och kondens på fönster (där det nu noterades) i då speciellt burspråk i de olika lägenheterna.

Många av problemen gällande påväxter vid tak/ väggvinkel, kondens, kommer att lösa sig när ventilationen åter är i bruk.

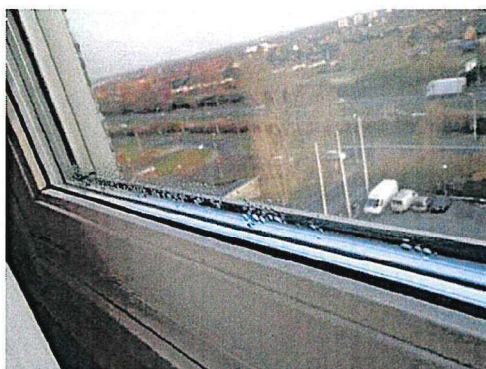
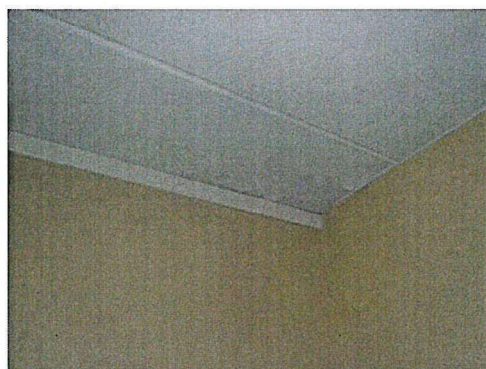
Kondens i sovrumsfönster finns. I sovrummets tak mot ytterväggen är det fukt i vägg och takhörn. Det indikerades fläckar på väggen ned mot halva väggen. Med största sannolikhet kommer detta från utsidan och om det kommer från taket eller dess plåtdetaljer är bara en gissning. Någon kontroll av yttertak och dess plåtdetaljer bör ses över.

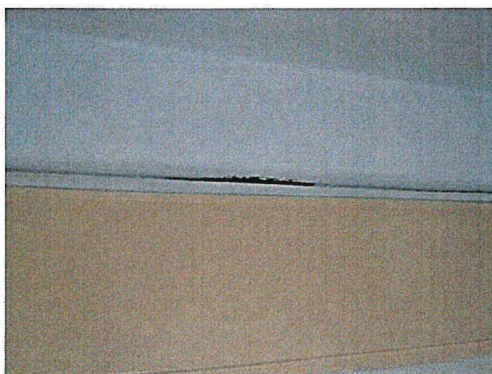
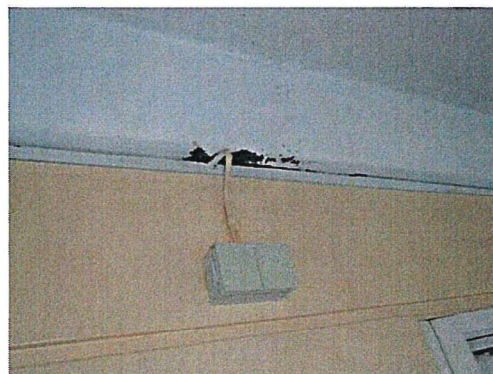
De boende visade att det finns påväxtproblem vid taket på balkongen (se bilder). När man tittar noggrannare på listen på insidan vid taket kan man se att den inte sitter fast vid tak/ väggvinkeln, där inomhusluft kan pysa ut mot utomhusmiljön på aktuell balkong.

För att komma åt problemet skall man demontera listen på insidan och avtåta med en mjukfog så att luften inte pysar ut mot balkongen.

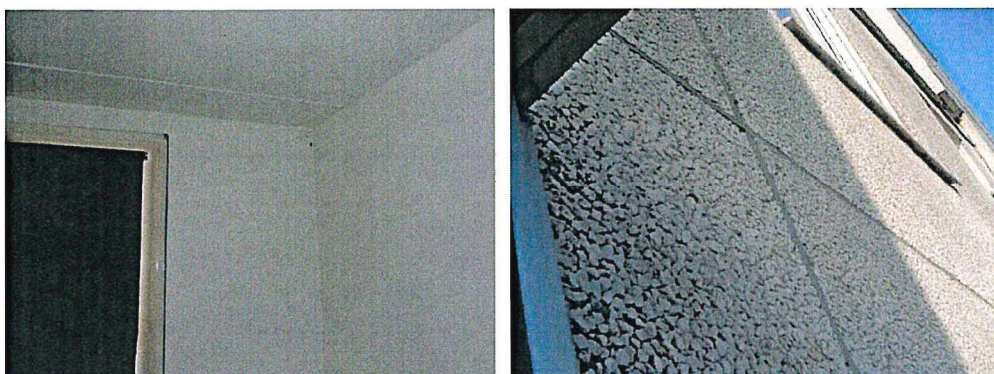
Lgh 162  
I ett av sovrummen finns det en mycket tät mörkläggningsgardin som resulterar att det finns kondens mot fönster och en mindre påväxt i hörnets yttervägg.  
Se bild

Rakt utanför där påväxten på väggen finns är där en mjukfog i fasaden som troligtvis är otät och bör ses över.

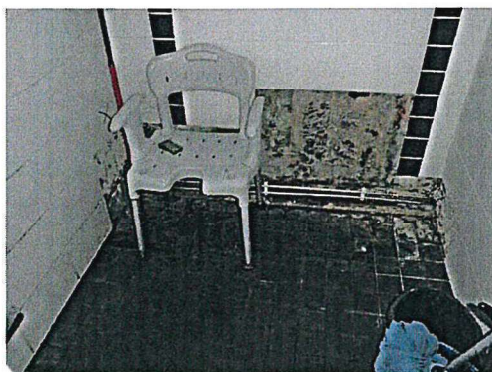
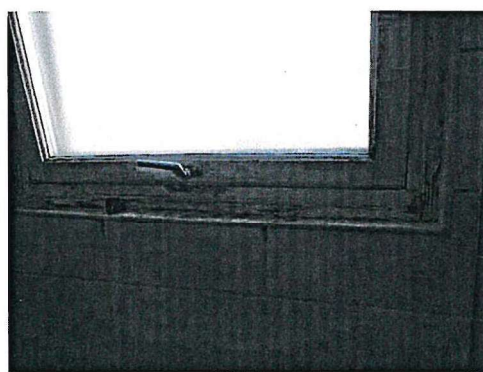
Som bilden under visar så mot ytterväggen finns det ingen radiator, men det finns inget kakel på väggen. Det noterades förhöjda fuktvärden på denna vägg och golv. Utförandet ser inte fackmannamässigt utfört och några intyg finns inte. Fönster i badrummet är fuktigt och mögelskadat.

Det noteras äldre skador i taket i sovrum 1. I det sovrummet som det finns ett burspråk finns det kondens och påväxt i fönsterpartiet.

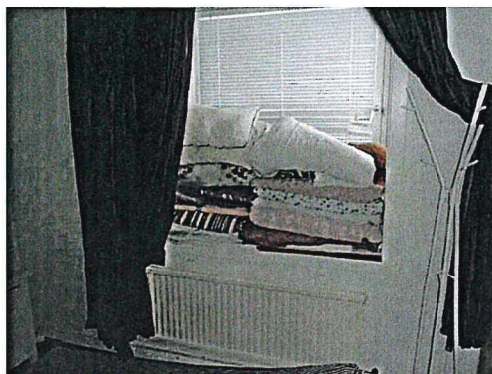
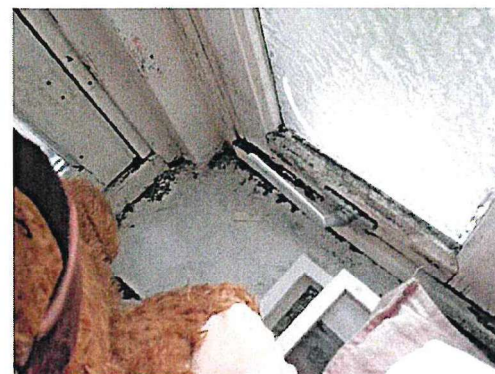
I badrummet finns det en påväxt på kaklet och lite mot ytterväggen. Detta är en eftersatt städrutin. I sovrummet med burspråk är det belamrat med kuddar och täcken, som har resulterat att det är ett påväxtproblem i hela fönsterpartiet.

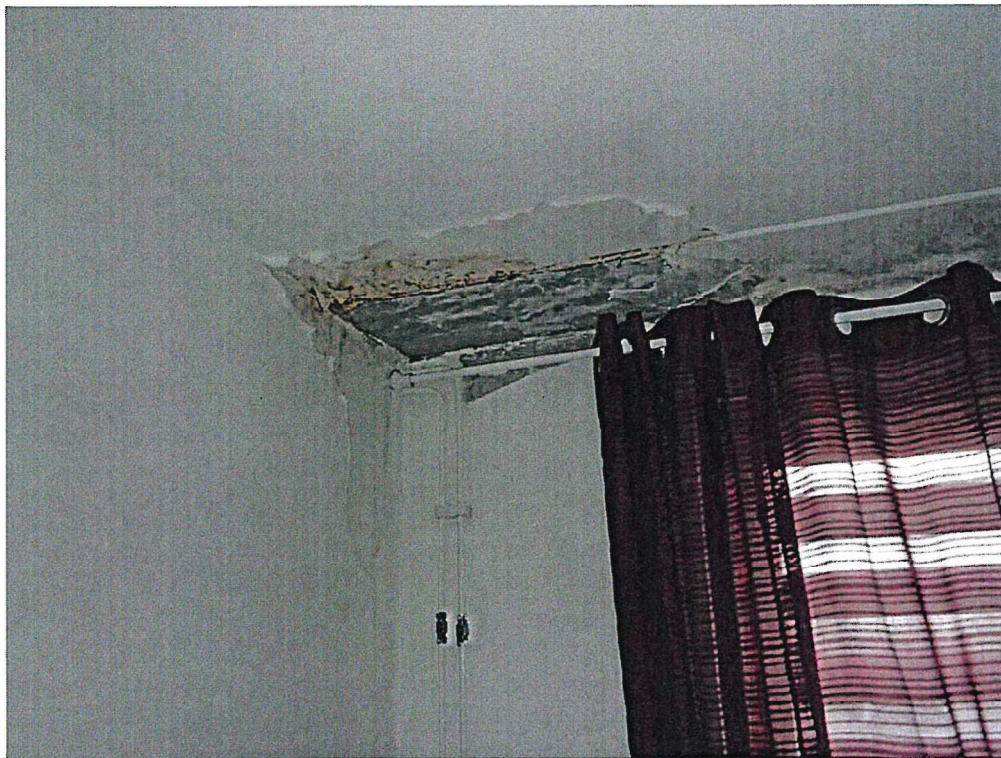
Denna lägenhet är utformad annorlunda så att där det finns ett badrum våningen ovanför är där ett kök i aktuell lägenhet.

Det finns fuktskador i detta kökstak och fukten kommer med största sannolikhet från Lgh 150's badrum som ligger rakt ovanför detta kök. (se skrift på Lgh 150)  
I övrigt inget att notera.
