# Bedömning av marknadsvärde

Vetlanda Myresjö 15:44

Kronofogdemyndigheten, Försäljning Syd

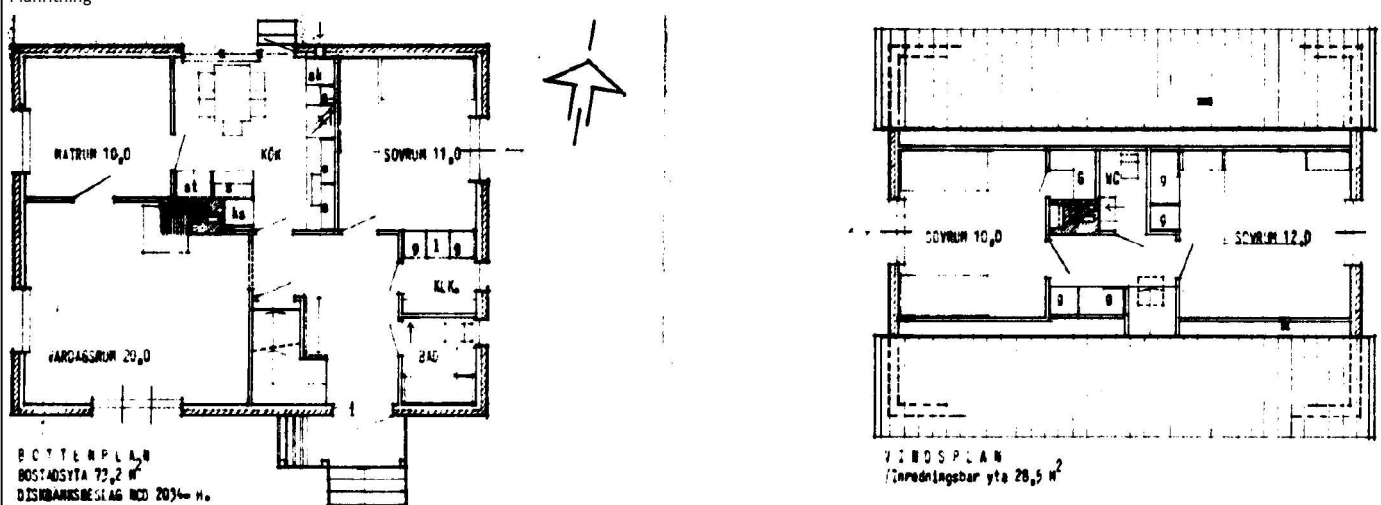
## Planritning

Bostadsytorna är under renovering, Taken i bottenvåningen innehåller fristående dekorativa takelement. På övervåningen saknas golv och det ligger enbart foam på golvet. Kraftigt fuktpåslag i källaren med putsläpp
