**GOTLAND DALHEM DUNE 2:2**

**Dalhem Dune 563, 622 56 Dalhem**

**Marknadsvärdebedömning**

**April 2026**

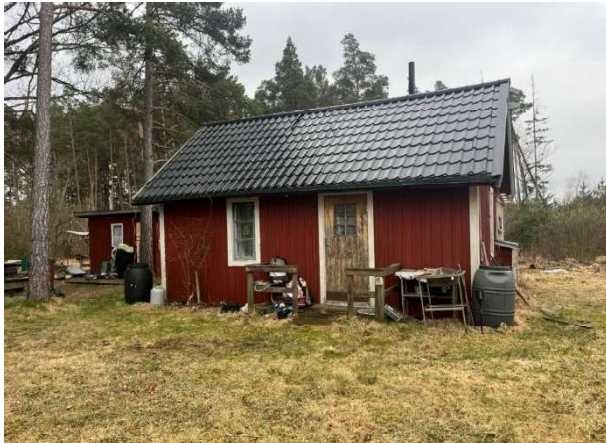
*Huvudbyggnad*

Småhusfastighet med enskilt och avskilt läge på naturtomt i Dalhem på mellersta Gotland. Fastigheten är bebyggd med flera enklare byggnader där huvudbyggnaden uppvisar en begränsad funktionalitet och genomgående låg teknisk standard med inslag av provisoriska lösningar. Installationer avseende el och VA framstår som bristfälliga eller ofullständiga, varför ett omfattande behov av översyn, komplettering och renovering föreligger för att uppnå normal brukbar standard.

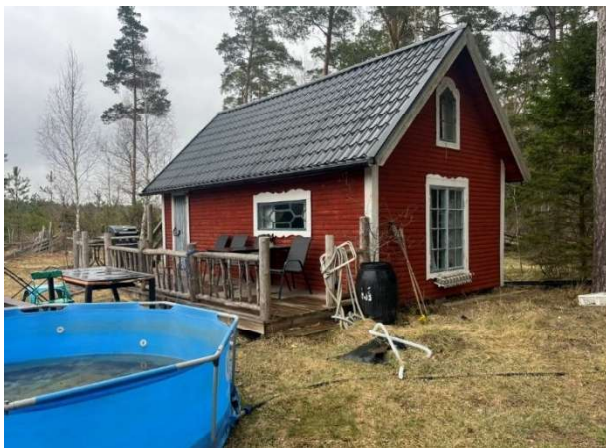
*Uthus*

| Beskrivning | På fastigheten finns ett friliggande uthus i träkonstruktion med stående träpanel under sadeltak belagt med plåt-/profilerad takbeklädnad. Byggnaden är uppförd i enklare standard och bedöms utvändigt ge ett i huvudsak normalt underhållet intryck. Byggnaden inrymmer en hall, ett pentry och ett allrum med en öppen spis. Vinden nyttjas som ett förrådsutrymme. | | |

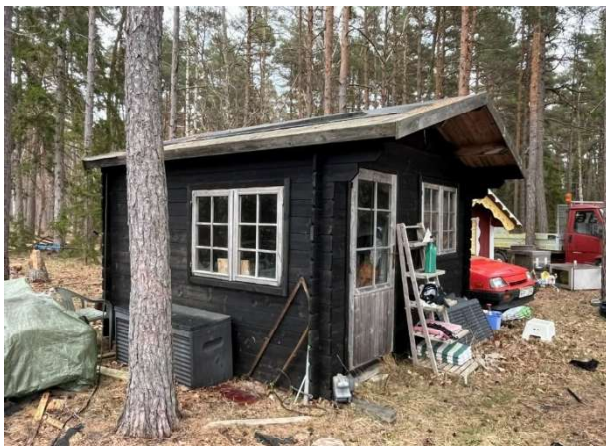
*Friggebod*

| Beskrivning | Friggebod som belamrats med diverse lösöre, varpå ytor och ytskikt ej var möjliga att syna. Papp-täckningen på yttertaget är delvis bristfällig/saknas till vissa delar, med exponerat undertak/takkonstruktion lokalt. Taket bedöms vara i behov av omgående översyn och återställande för att säkerställa fullgott väderskydd. | | |

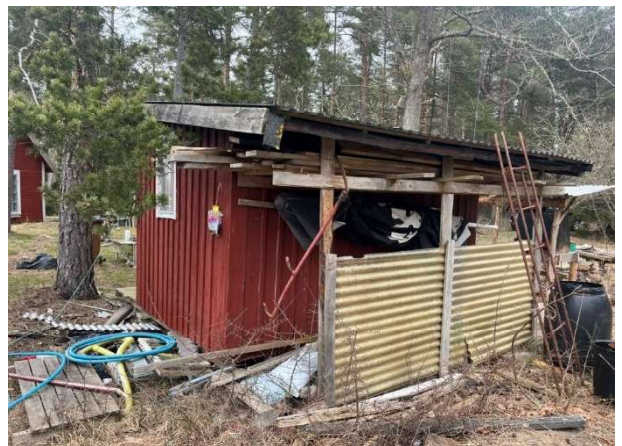
*Utedass/förråd*

| Uthus inrymmandes förråd och utedass. Byggnaden är i behov av löpande underhåll | | | |

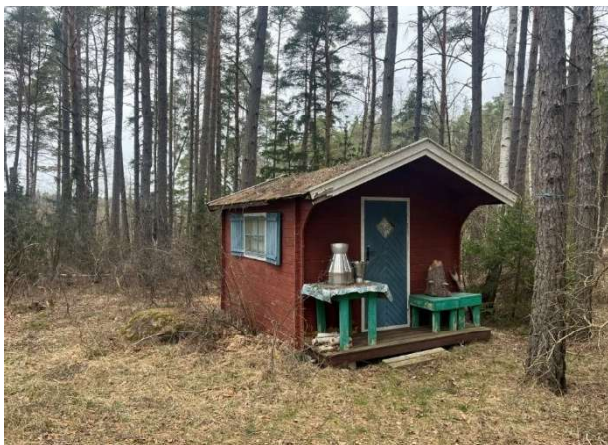
Stuga vid vilt dammen

| Stugan vid dammen är av mycket enkel standard och inredd för tillfällig övernattning utan kända installationer för el, vatten eller avlopp. Byggnaden är i behov av löpande underhåll. | | | |

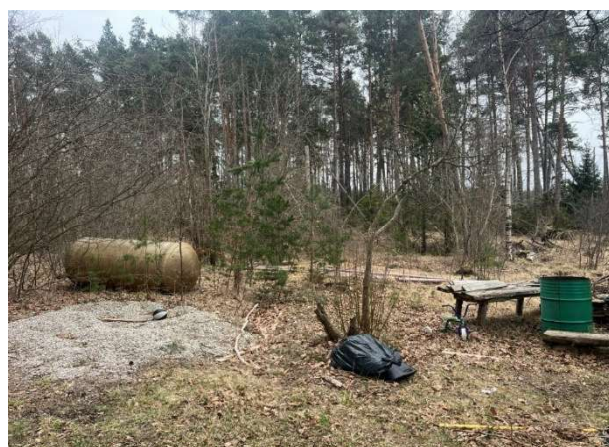
Tomt

Tomten utgörs av en naturtomt med uppvuxen vegetation och en anlagd viltddamm i den södra delen. Mark och gårdsmiljö kring byggnaderna ger ett eftersatt och delvis oordnat intryck med förekomst av skräp, lös egendom och äldre material, varför ett tydligt behov av röjning, städning och iordningställande föreligger.
