| Objekt<br>Åfors glasbruk | | Upprättad (namn) | (datum)<br>1999-07-16 |
| IDnr<br>F0862-0002 | Kommun<br>Emmaboda | Senast reviderad (namn) | (datum)<br>2003-03-05;<br>2002-11-28;<br>2000-07-13;<br>2000-07-14;<br>2003-11-28;<br>2005-11-30;<br>2006-11-30;<br>2006-02-17 |

| Inventeringens namn | Fas 2 - glasbruk |

# Blankett B Verksamhets-, områdes- & omgivningsbeskrivning

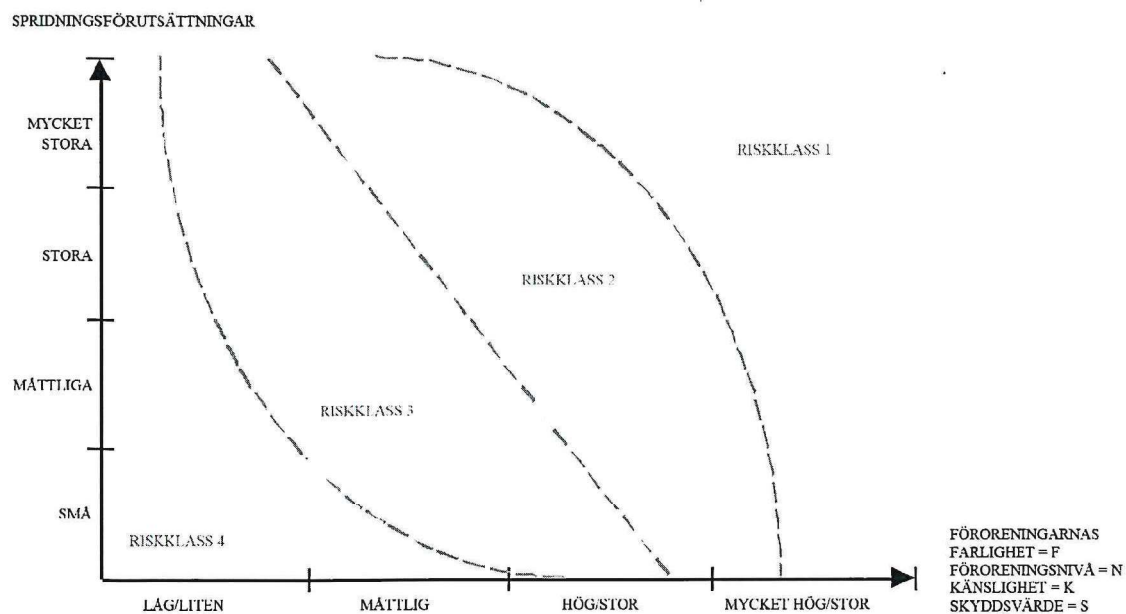
## Riskklassningsdiagram

Spridningsförutsättningarna i mark och grundvatten samt till ytvatten bedöms som måttlig till stor. De misstänkta föroreningarna, främst bly och arsenik, har mycket hög farlighet och föroreningsnivån bedöms som hög. Förorenade massor har tidigare grävts upp i samband med byggnation, oklart vilka halter som finns kvar på platsen. Fastigheten ligger i nära anslutning till Lyckebyån som ca 1,5 km nedströms är riksintresse för naturvården. Av dessa anledningar har objektet placerats i riskklass 2.
