# ÅFORS GLASBRUK, EMMABODA KOMMUN HUVUDSTUDIE AV MARKFÖRORENINGAR

## Historisk inventering samt förslag till provtagningsplan

GRPS Properties in Sweden AB

Upprättad: 2019-01-18

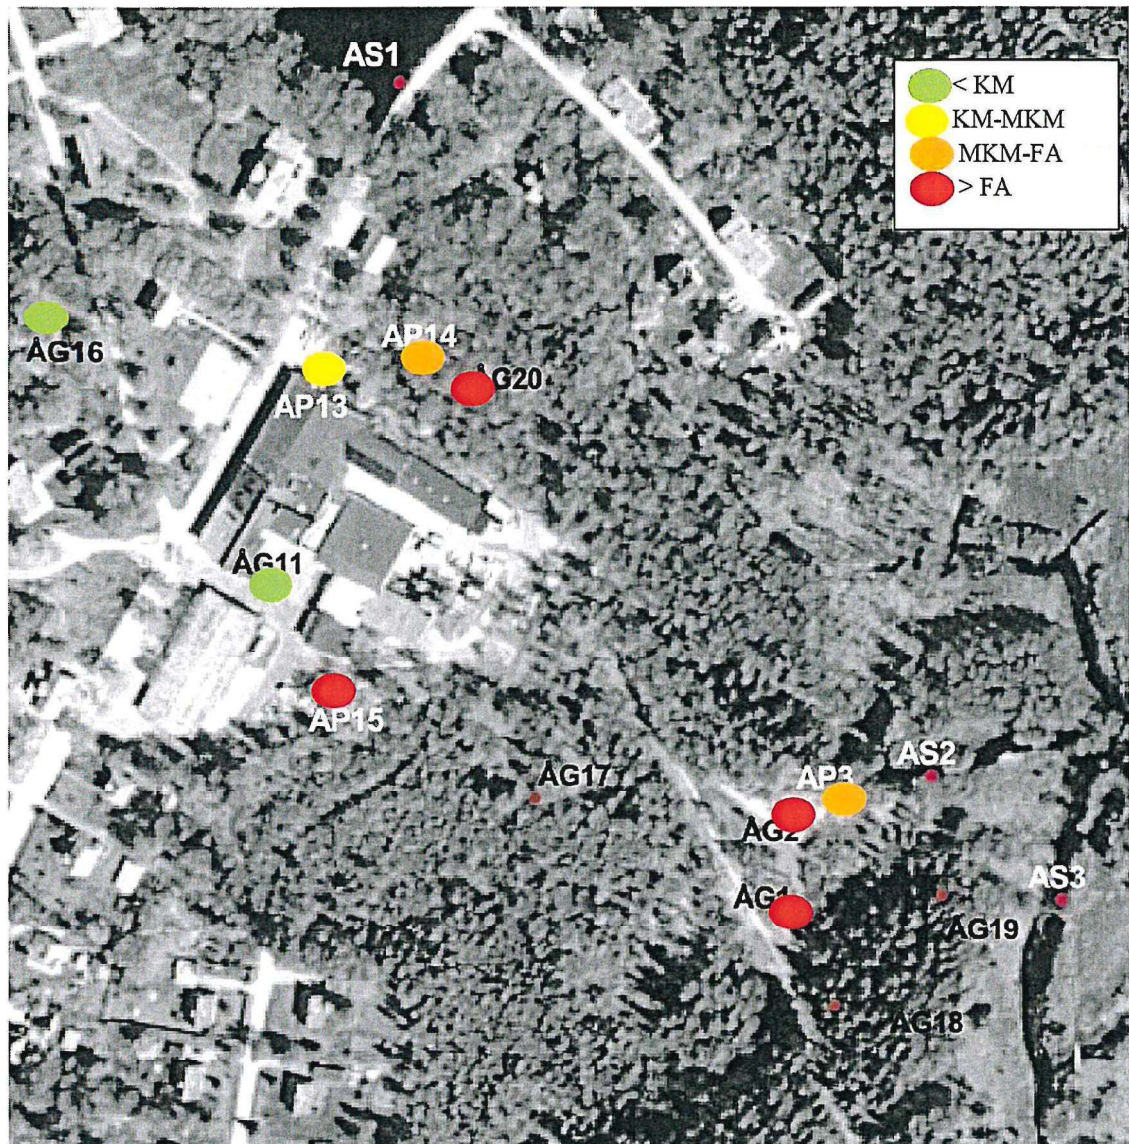
Figur 5 Provtagningspunkter jord vid Åfors glasbruk.

Det har genomförts en översiktlig miljöteknisk undersökning inom området från 2006 av Kemakta konsult AB. Sammanfattningsvis har förhöjda halter av främst bly men även arsenik påvisats i utfyllda massor 0 – 3 m under markytan. I *figur 4* visas var prover är tagna och maximalt uppmätt föroreningsnivå i respektive punkt. Uppmätta halter har jämförts med Naturvårdsverkets generella riktvärden vid känslig markanvändning (KM), mindre känslig markanvändning (MKM) samt Avfall Sveriges riktvärden för när förorenade massor klassas som farligt avfall (FA). Högst halter har påvisats i utfylld glaskross inom glasdeponin i öster och i ett utfyllnadsområde i norr

2003 togs det även grundvattenprover inom bruksområdet och i glasdeponin i öster. Mycket höga halter av bly och arsenik påvisades inom deponiområdet men inte inom bruksmarken. Spridning av föroreningar bedömdes av Kemakta som begränsad. Detta har också bekräftats av att låga halter av metaller påvisats i vattenmossa i Lyckebyån.

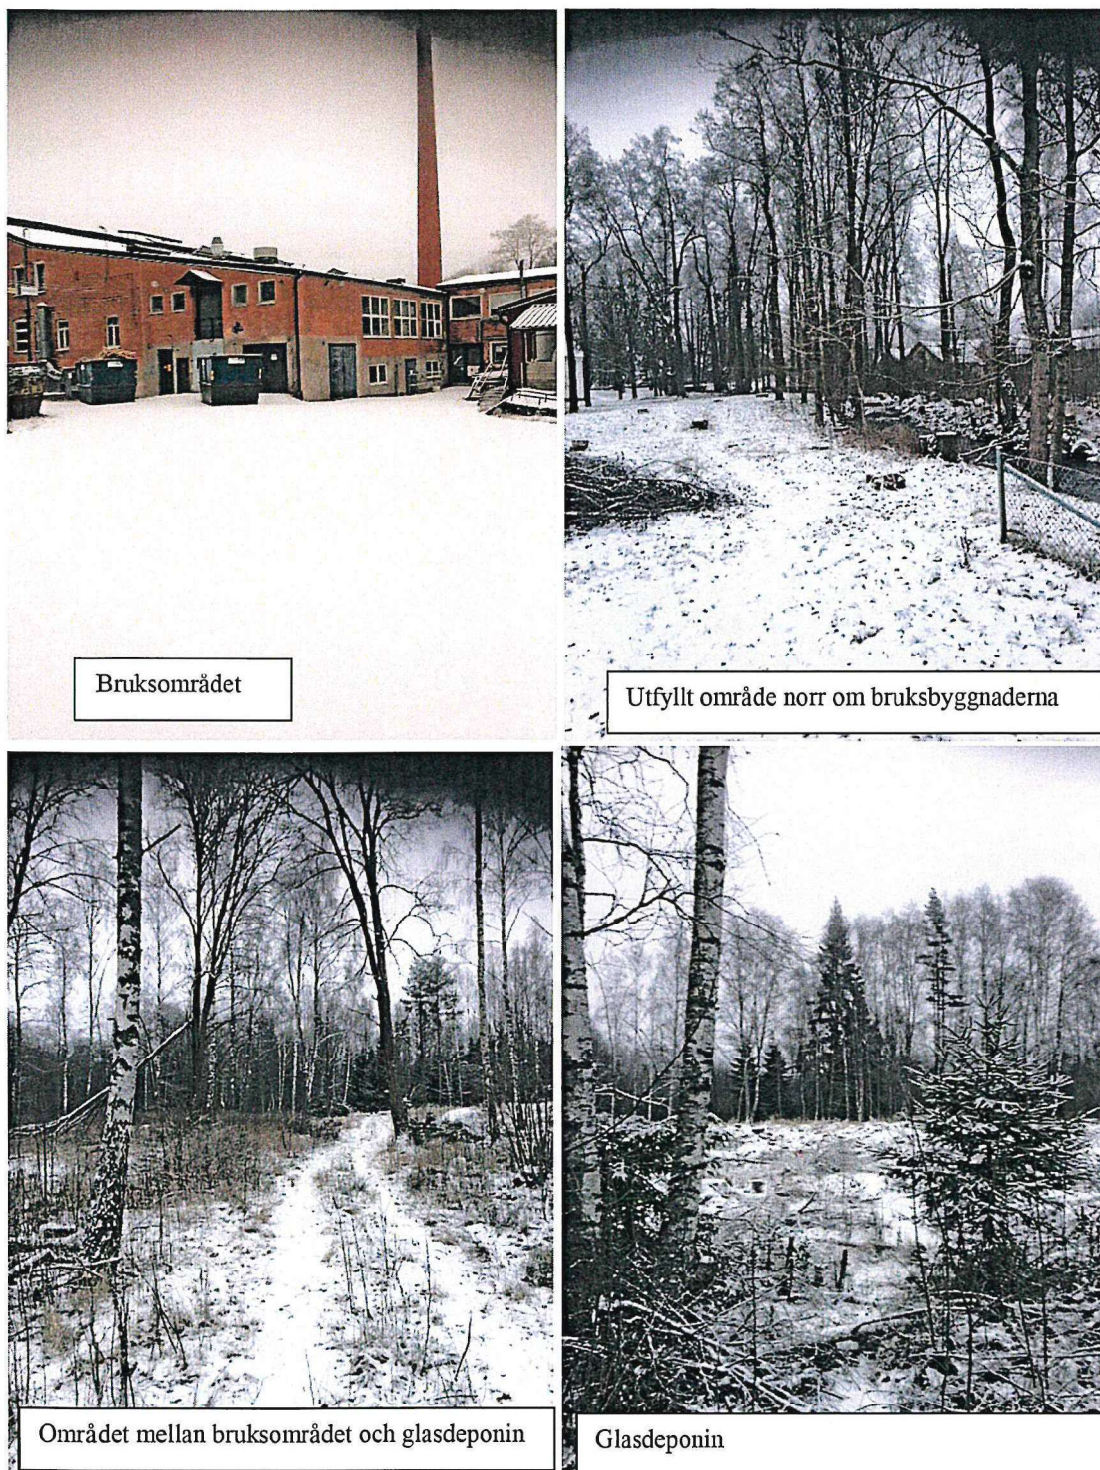
Figur 6 Foton tagna vid platsbesöket.

Området besöktes 21/11 2019. Vid besöket noterades följande (se även foton i *figur 6*).

- Ingen eller endast begränsad verksamhet pågår i nuläget, varför förutsättningar för provtagning är god.
- Glasdeponin i öster är delvis trädbevuxen men tämligen enkelt av avgränsa i terrängen.
- Området mellan glasdeponin och bruksområdet såg inte utfyllt ut men eftersom marken var snötäckt är bedömningen osäker.

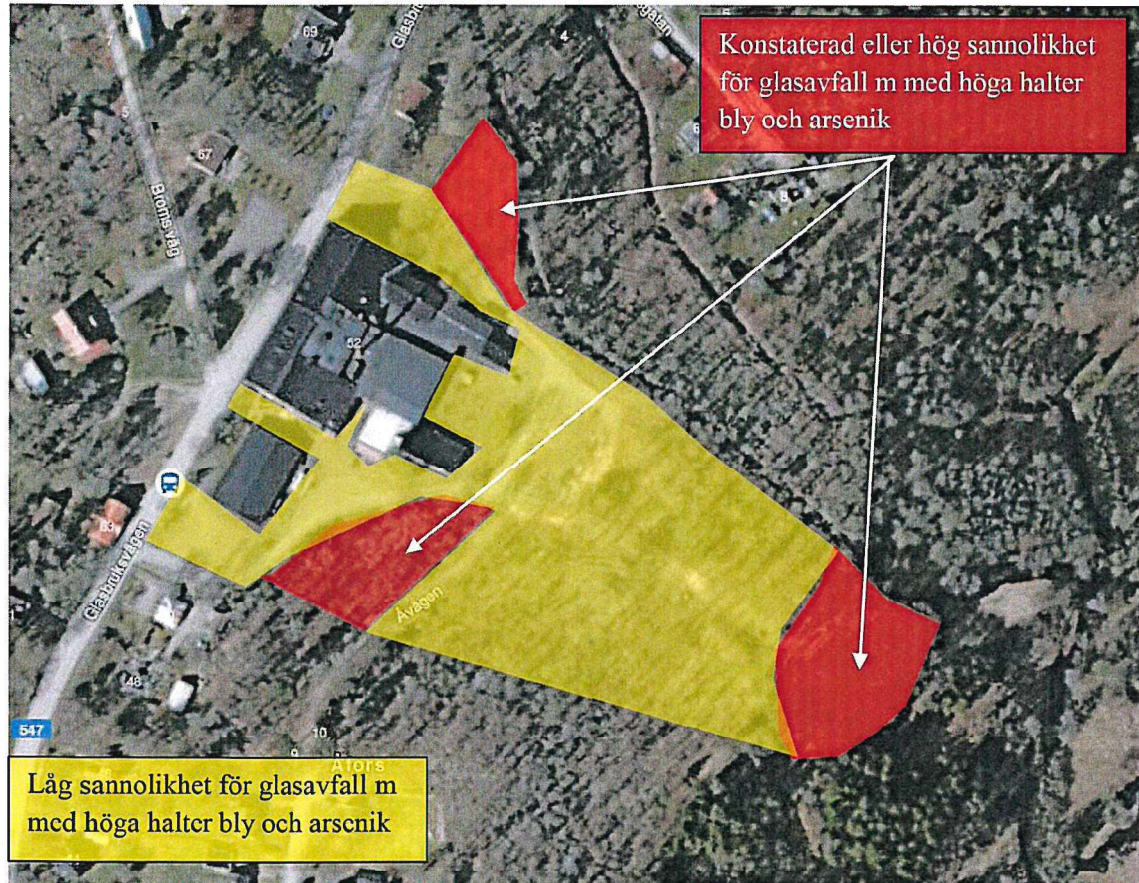
**Figur 7** Preliminär konceptuell modell rörande föroreningssituationen inom Åfors glasbruk).

Utifrån resultatet av den historiska inventeringen, tidigare genomförda miljötekniska undersökningar, platsbesök och våra erfarenheter av liknande objekt bedöms sannolikheten att påträffa glasavfall m m med höga halter av bly och arsenik vara hög inom relativt små områden norr och söder om bruksbyggnaderna och inom glasdeponin i öster. Inom övriga områden är

sannolikheten mindre men det går i nuläget inte att utesluta att det finns fler förorenade delområden (se **figur 7**). Lokalt vid utfyllnaderna är grundvattnet påverkat av tungmetaller (främst bly och arsenik) men spridningen från markområdet är sannolikt liten och någon påverkan på Lyckebyån och dess sediment förväntas inte.

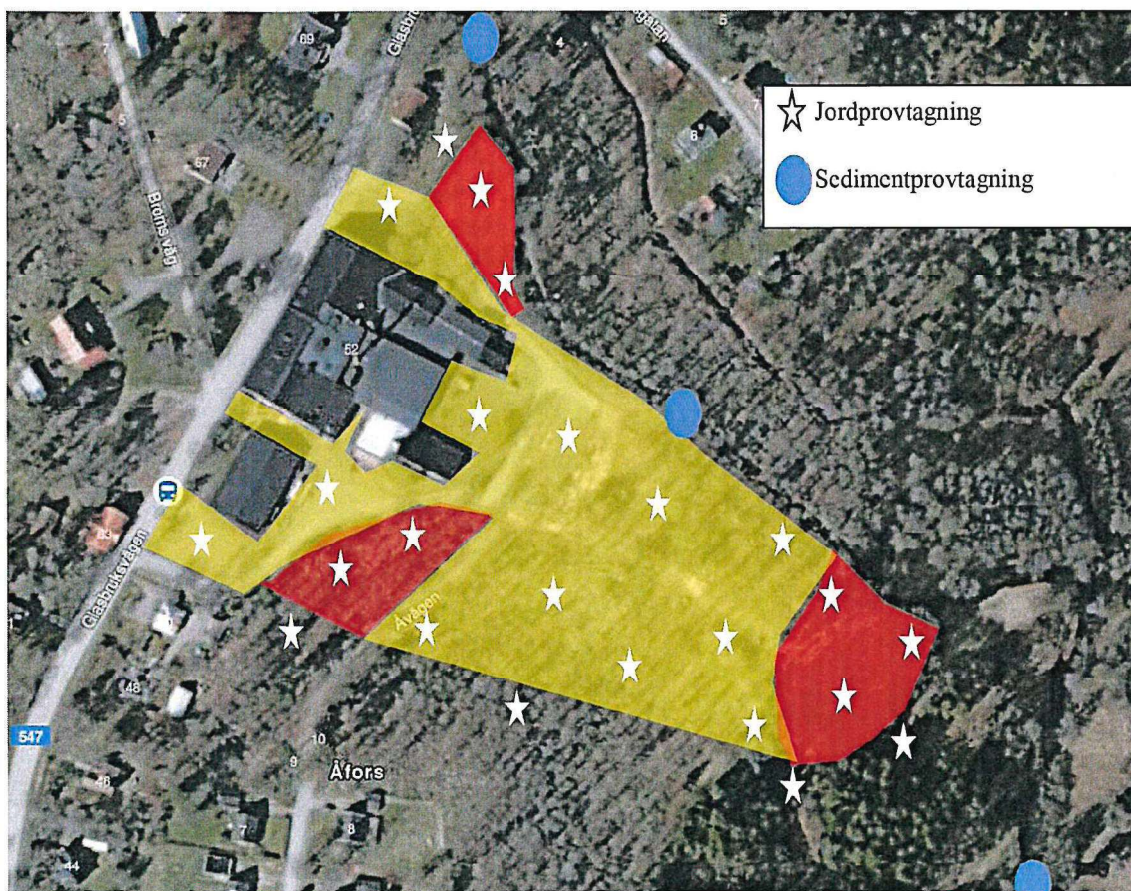
**Figur 8** Förslag till provtagningsplan jord, grundvatten och sediment. I tre punkter spritt inom området där det förekommer grundvatten kommer provtagning ske. Obs att den exakta placeringen kan komma att ändras beroende på praktiska förutsättningar.

Med underlag av resultaten av den historiska inventeringen och den preliminära konceptuella modellen samt föreläggandet från Emmaboda kommun har ett förslag till provtagningsplan för undersökningsområdet upprättats. Provtagningsplanen föreslås omfatta följande (se även **figur 8**):

- Provtagning av jord i sammanlagt 25 punkter. Provtagning föreslås i första hand ske med grävmaskin men provtagning med borrhandsvagn utrustad med skruv sker i asfalterade och andra känsliga markytor. Provtagning sker av varje urskiljningsbart jordlager (max 0,5 m) ned till naturlig jord eller berg. I varje punkt dokumenteras jordlagerföljd och förekomst av glaskross, andra fasta avfall eller olja. Syftet med provtagningen är att kartlägga utbredningen av förorenad jord inom undersökningsområdet.
- 20 jordprover tas ut för analys m a p arsenik, bly, kadmium zink, koppar, nickel, krom och barium på ackrediterat laboratorium. 5 jordprover analyseras också m a p antimon, fluor och PAH16
- I det fall oljeförorening misstänks, analyseras även utvalda jordprover m a p alifatiska och aromatiska kolväten på ackrediterat laboratorium.

- Provtagning av förekommande grundvatten dels i befintliga grundvattenrör (3 st), dels i ytterligare tre punkter. Syftet är att ta fram underlag för att beräkna spridningen av föroreningar från objektet.
- 6 grundvattenprover filtreras i fält och analyseras m a p arsenik, bly, kadmium zink, koppar, nickel, krom, antimon, fluor och barium på ackrediterat laboratorium.
- Provtagning av sediment föreslås ske vid 3 stationer upp, sid- och nedsströms objektet. Vid varje station tas fem proppar 0-10 cm som slås samman till ett samlingsprov per station.
- 3 sedimentprover analysera m a p arsenik, bly, kadmium zink, koppar, nickel, krom, barium antimon, fluor och PAH16 på ackrediterat laboratorium.
