## VÄRDEUTLÅTANDE

| <b>Fastighetsbeteckning</b> | <b>INDALS-SÄTER 3:16</b> |
| <b>Värdetidpunkt</b> | <b>2026-02-23</b> |

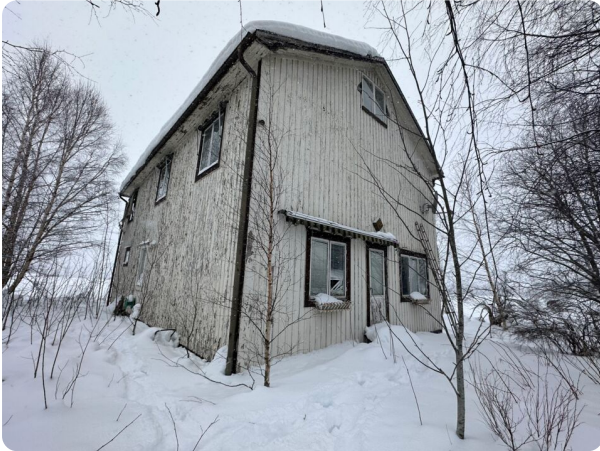
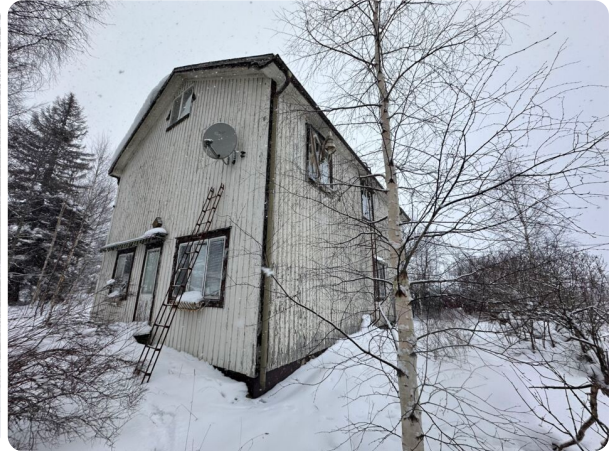
| Fasad | Träpanel. Äldre, dåligt skick, klotter. Ytterdörr skadad. | |
| Fönster | 2-glas, kopplade, vita. Äldre, delvis trasiga, dåligt skick | |

Fasad mot vägen med ljus träpanel och bruna detaljer

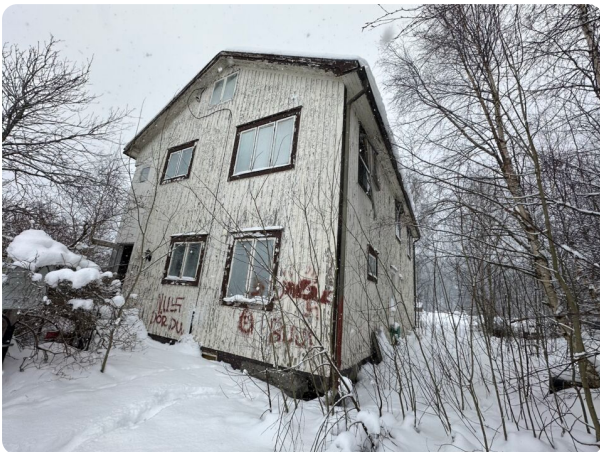
Entréfasad med ljus träpanel och bruna detaljer

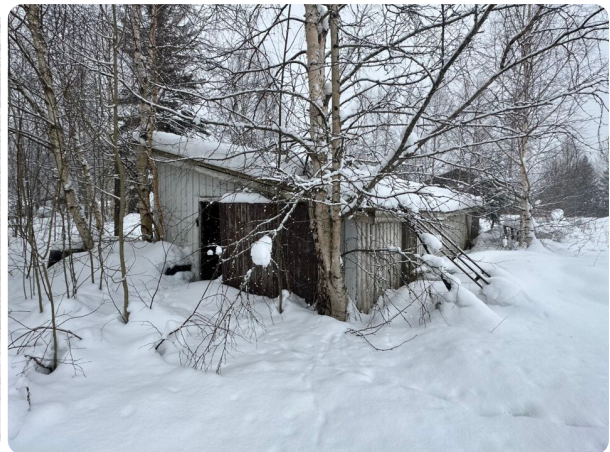
| Garage/förråd | Äldre garage/förrådsbyggnad. Fasad med träpanel och plåttak. Dåligt skick. Tillbyggd del/skärmtak har rasat. Byggnadsarea ca 50 m <sup>2</sup> (uppskattat). |
