ÖSTERÅKER TÄLJÖ 2:59  
Björkängsvägen 3, 184 44 Åkersberga

Marknadsvärdebedömning

Mars 2024

F-1870-23-01

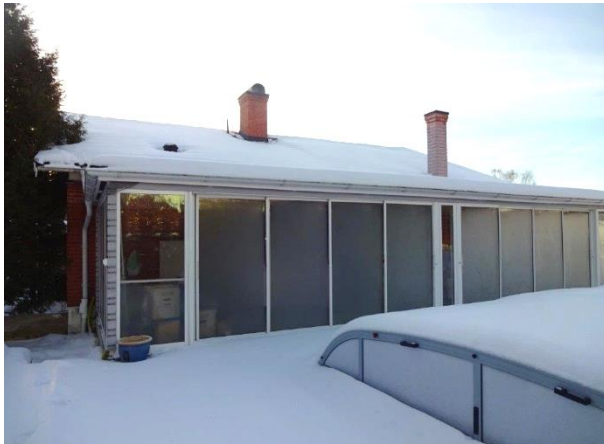
inte påbörjats. Det tillbyggda "uterummet" ingår inte detta beslut. Den är olovlig och behöver tas bort i sin helhet.

*Uterum och pool*

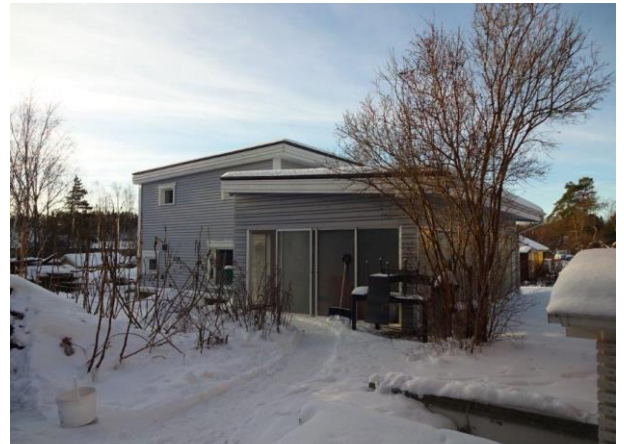
Övriga byggnader är ett garage med en elstyrd port och ett relativt nybyggt Attefallshus om 2 våningar med ett vidbyggt inglasat uterum. Attefallshuset inger även den ett något ovärdat och ofräscht intryck, där främst ett generellt rengöringsbehov bedöms föreligga.

**BN 2022-344.** Komplementbyggnaden (gäststugan) har uppförts utan bygglov. Eftersom lov inte gick att få i efterhand lämnade fastighetsägaren in en anmälan om ej bygglovspliktig åtgärd (attefall). Startbesked lämnades 2023-01-03 och gäller i två år. Byggnaden behöver minskas ner så att den uppfyller kraven i 9 kap. 4 § PBL. Arbetena med att minska ner byggnaden så att kraven gällande byggnadsarea och höjd uppfylls har fortfarande

*Attefallshus*

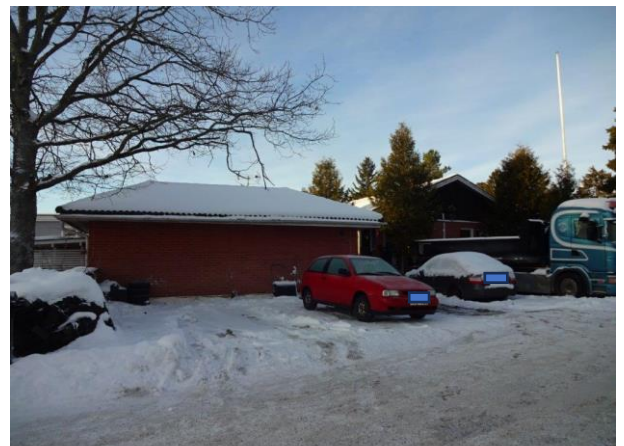
Friliggande/Vidbyggt:	Friliggande	Byggår:	1998
Grundläggning:	Platta på mark	Byggnadsarea:	44 m <sup>2</sup>
Stomme / Fasader:	Trä/Tegel	Anslutningar:	El, avlopp
Yttertak:	Betongpannor	Underhållsstatus:	Normalt löpande byggnadsunderhåll bedöms föreligga.
Fönster:	Isolerkassetter	Värmeisolering:	Ja
Beskrivning			
Garage med plats för en bil. Elstyrd port.

*Garage*
