**Beskrivning och Värdering
avseende fastigheten
SVENLJUNGA BULLSÄNG 2:11**

Uppdragsgivarens diarienummer: F-2787-25-14

1 UPPDRAGSBESKRIVNING

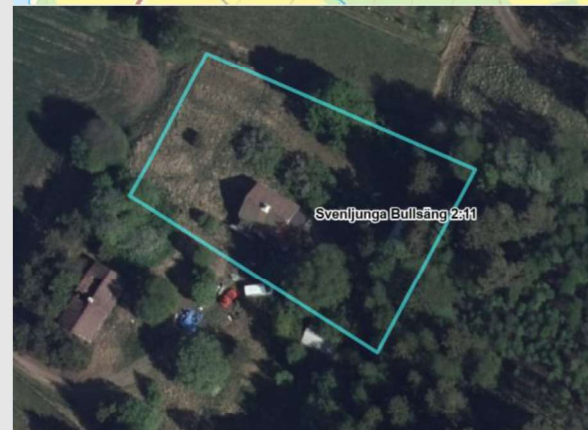
Värderingsobjektet består av en villa i 1,5 plan. Byggnadens yttre skick bedöms överlag som mycket eftersatt.

Grundläggning	Torpargrund
Stomme	Trä
Bjälklag	Trä
Fasadmaterial	Träpanel
Fönster	Enkelglas
Yttertak	Tegelpannor
Uppvärmningssystem	Saknas Köksvedspis finns – funktion okänd
Ventilationssystem	Självdrag
Fiber	Uppgift saknas
Försäkring	Uppgift saknas
Övrigt	Ovanvåning ej inspekterad på grund av skicket
Kommentar om yttre skick, utförda renoveringar etc.	Byggnad i mycket dåligt skick. Takläckage förekommer. Ovanvåning ej inspekterad på grund av skicket - delar av bjälklaget har rasat. Rivningsmoget skick.
