VÄRDERING & BESKRIVNING

Stättan 5
Videvägen 6, 135 60 Tyresö

Marknadsvärdebedömning per 2025-01-15

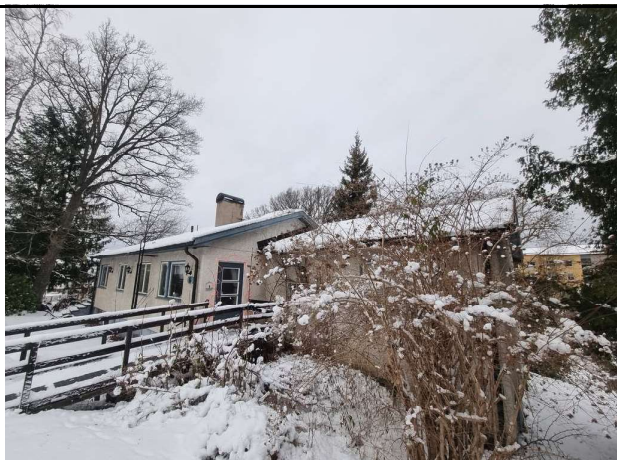
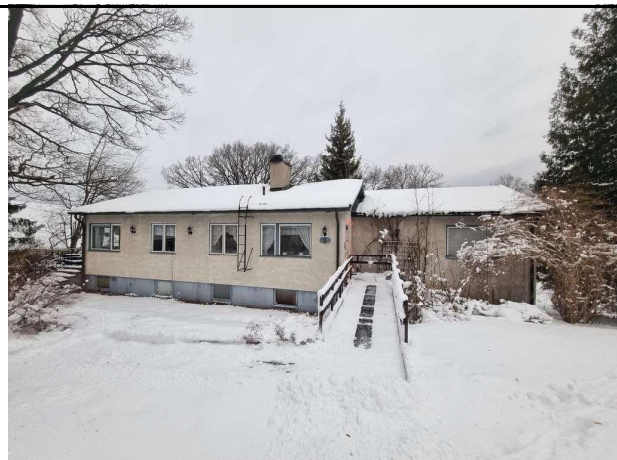
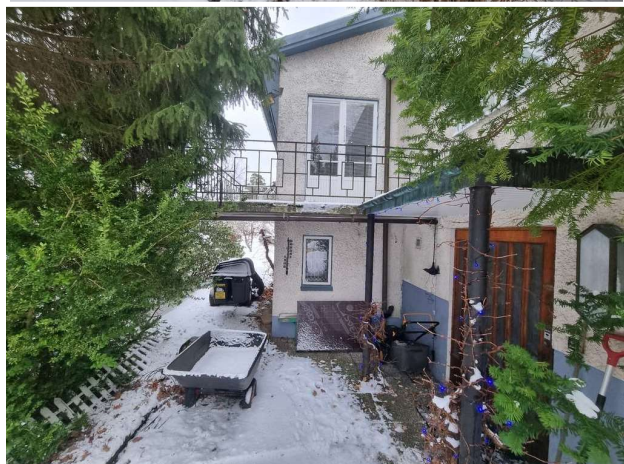
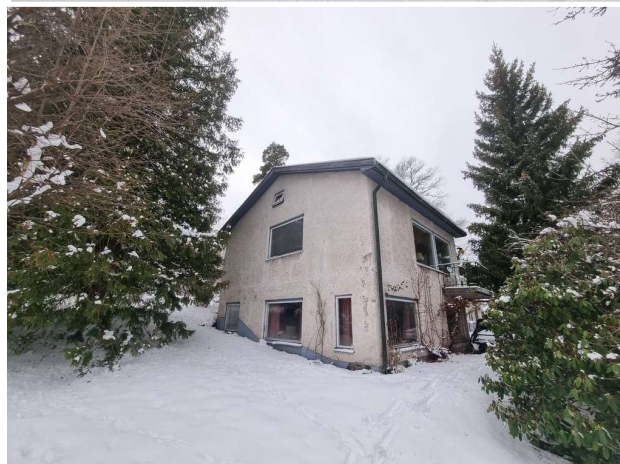
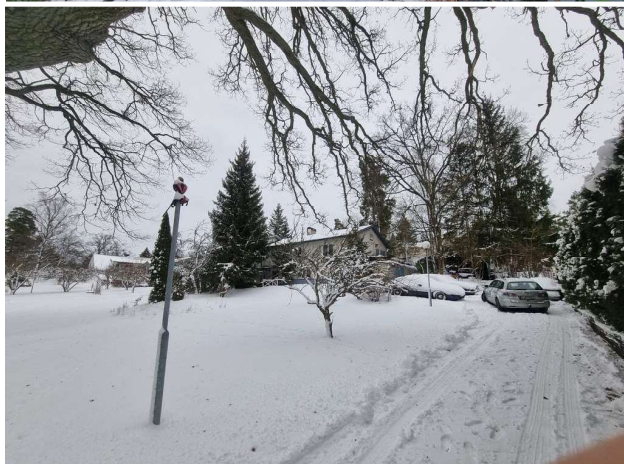
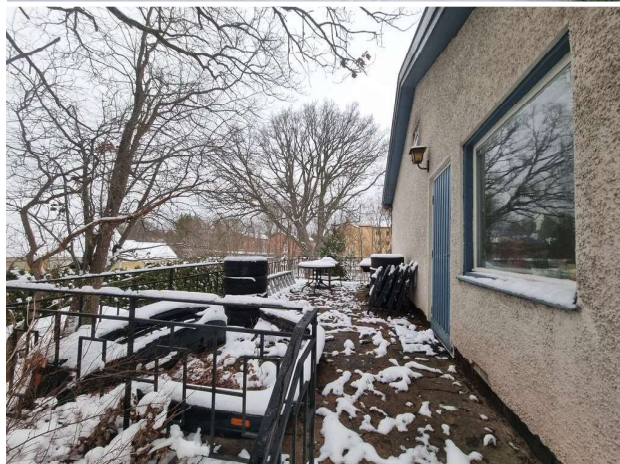
Bilaga 4 - Bilder

Bostadens interiör har genomgående behov av ytskiktrenovering. Badrum och toalett är i stort behov av renovering och hör till nybyggnadsåret med största sannolikhet. Även köket behöver renoveras i sin helhet.

I pannrummet syns tecken på sannolik mögel och grunden behöver dräneras.
