VÄRDEUTLÅTANDE

Kommun	HAPARANDA
Fastighetsbeteckning	HYGGET 1
Värdetidpunkt	2025-12-16

Registerbeteckning	HAPARANDA HYGGET 1
Adress	Tranvägen 6 95336 Haparanda
Område	Nedertorneå-Haparanda
Upplåtelseform	Äganderätt
D-nr	F-1914-25-25
Nybyggnadsår	1984
Värdeår	1984
Typkod	220: Småhusenhet, bebyggd

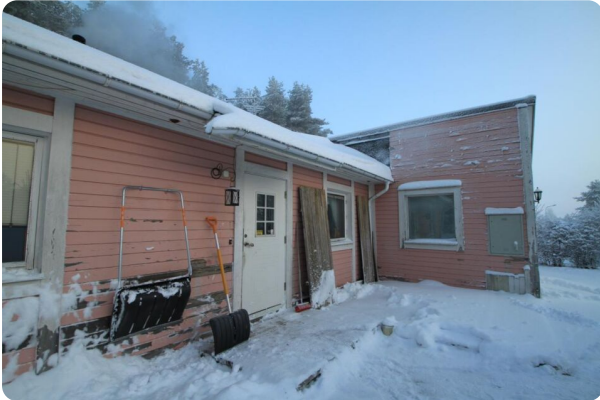
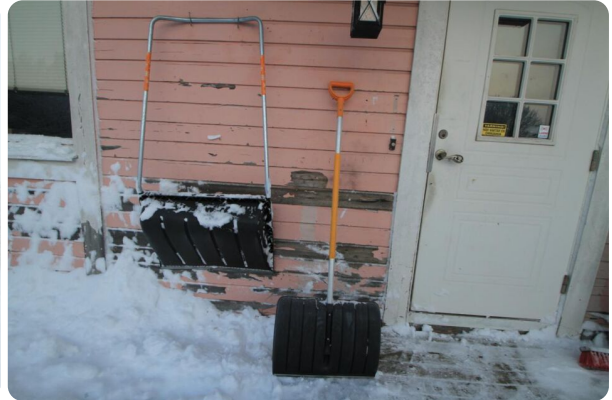
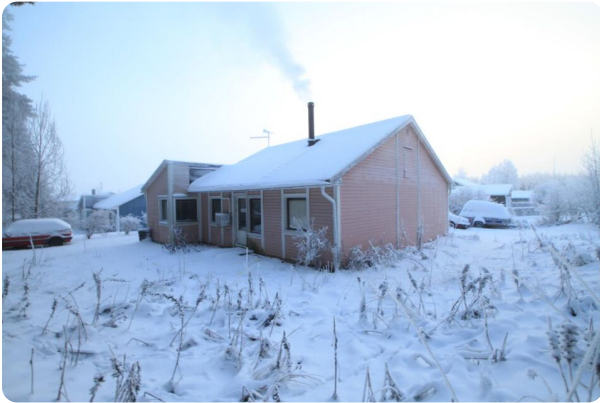
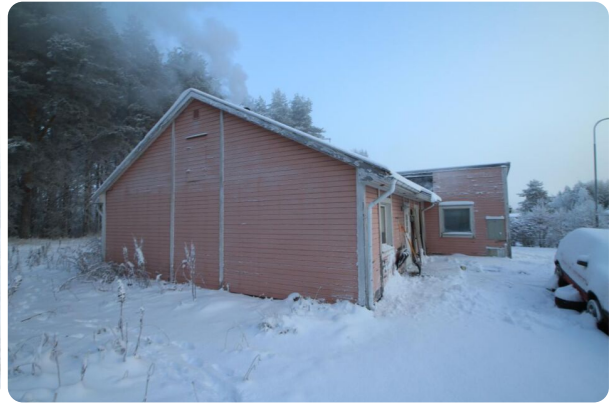
Bilaga I Foton utvändigt

Värderingsobjektet är bebyggd med ett friliggande hus i ett plan. Uppförd med betongplatta, fasad träpanel, fönster 3-glas och yttertak plåt. Boarean uppgår till 99 m², fördelat på [FÄLT rum-och-kök: tom]. Biarean uppgår till 0 m².

Normal standard, normalt skick. Träpanel dålig på vissa ställen
