## V Ä R D E U T L Å T A N D E

### *Båstad Atteköp 3:11*

<b>VÄRDERINGSOBJEKTET</b>	Atteköp 3:11 i Båstads kommun
<b>ADRESS</b>	Atteköpsvägen 193, 193 B 269 96 Båstad
<b>LAGFAREN ÄGARE</b>	F-2270-25-12 Privatperson
<b>VÄRDETIDPUNKT</b>	December 2025
<b>UPPDRAGSGIVARE</b>	Kronofogdemyndigheten
<b>OBJEKTET</b>	<p>Utgörs av en fastighet om 7 194 m<sup>2</sup> belägen i lantligt läge cirka 6 km söder om Båstad.</p> <p>På fastigheten finns en trelängad gård med en större småhusbyggnad uppförd 2004, en verkstads-/förrådsbyggnad och en separat stallbyggnad. Utöver det finns ytterligare en småhusbyggnad uppförd 1942 och en garagebyggnad.</p> <p>Den stora småhusbyggnaden har en boarea om 310 m<sup>2</sup> och är uppförd 2004. Den mindre småhusbyggnaden har en boarea om 125 m<sup>2</sup> och en biarea om 107 m<sup>2</sup> uppförd 1942 enligt taxeringsuppgifter.</p> <p>Tomten närmast husen utgörs av trädgårdsytor, och en asfalterad väg går mellan byggnaderna. I övrigt utgörs tomten av betesmark.</p> <p>Omgivande fastigheter utgörs mestadels av åkermark samt av friliggande småhus och gårdar.</p>

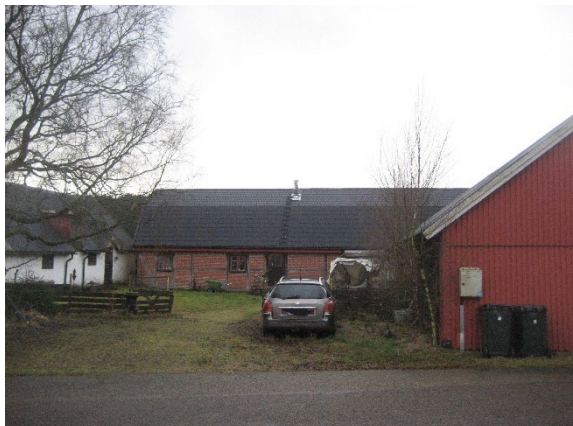
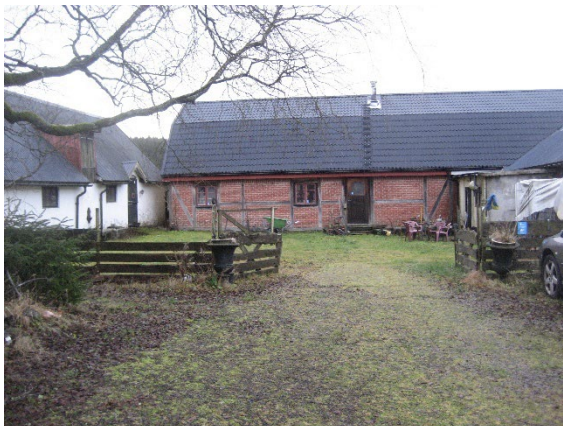
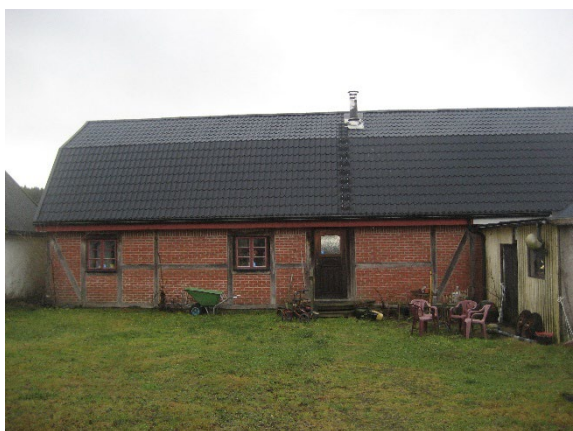
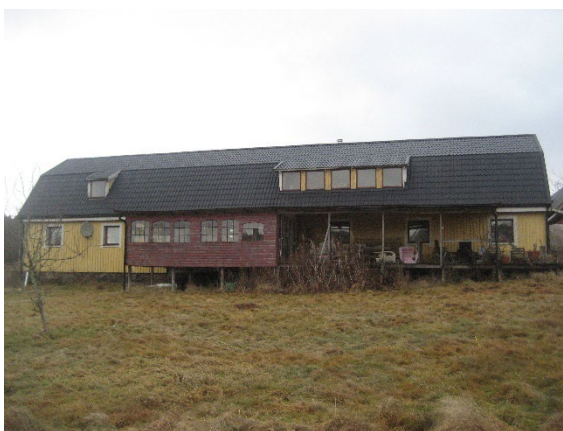
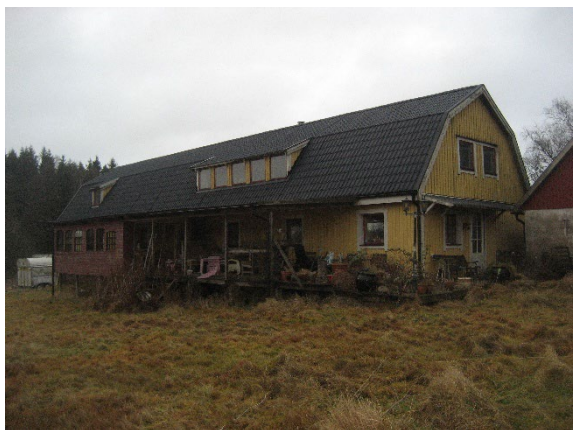
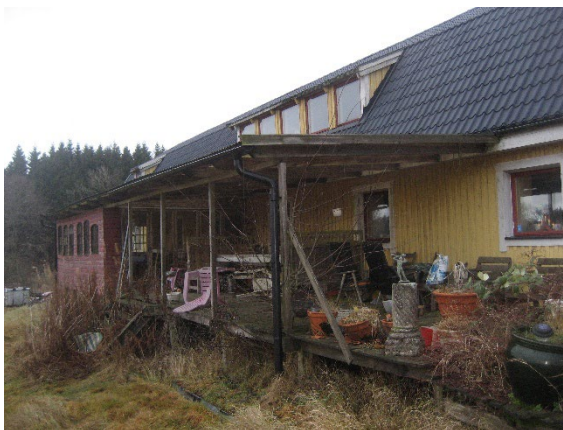
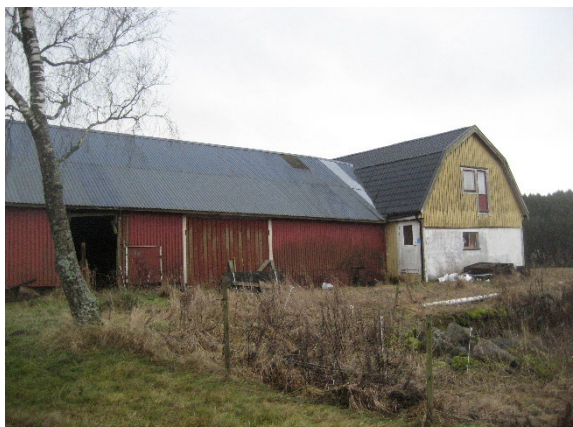
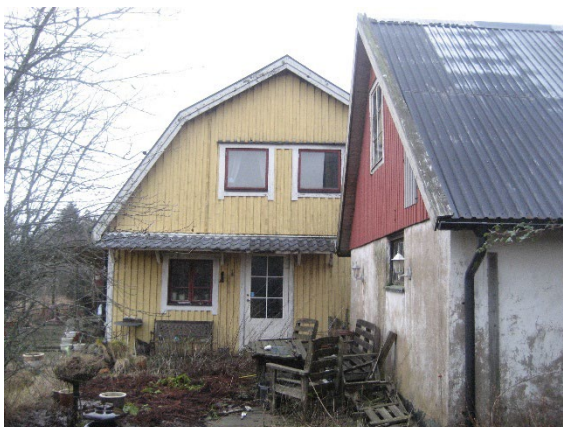
*Huvudbyggnad (2004)*

Byggnaden är sannolikt uppförd med källargrund, trästomme, fasad av träpanel samt tak av plåt. Träfönster 1-2 glas äldre. Uppvärmning via radiatorkrets kopplad till vedpanna (med nyttjandeförbud, se vidare nästa stycke). Vid värderingstillfället värmdes huset upp med gasolkamin. Luft-luftvärmepump ur funktion enligt uppgift.

Yttre underhåll bedöms som något eftersatt. Inre underhåll är eftersatt. Standarden i rum varierar från normal till enkel. Större renoveringsbehov bedöms föreligga för byggnaden.

Huvudbyggnaden bedöms generellt hålla normal standard mot bakgrund till byggnadsåret. Det föreligger dock en del underhålls-/moderniseringsbehov. Gäst-wc på bv ej färdigställd, övriga installationer/ytskikt med visst underhållsbehov. Övriga byggnader bedöms vara i äldre skick.

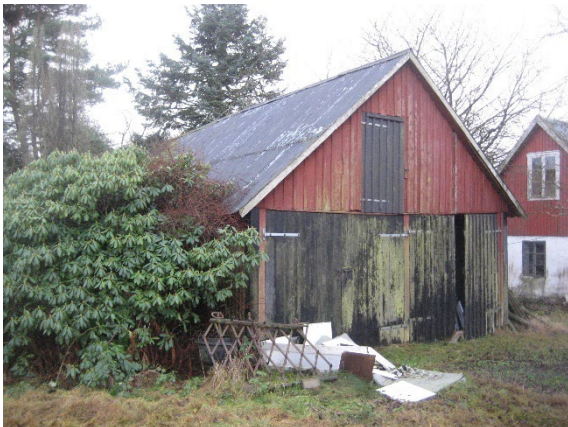
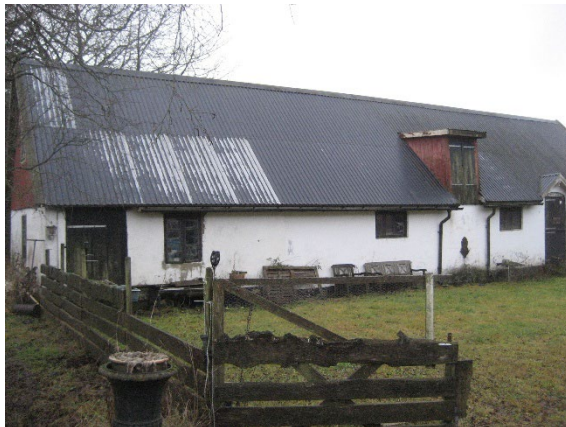
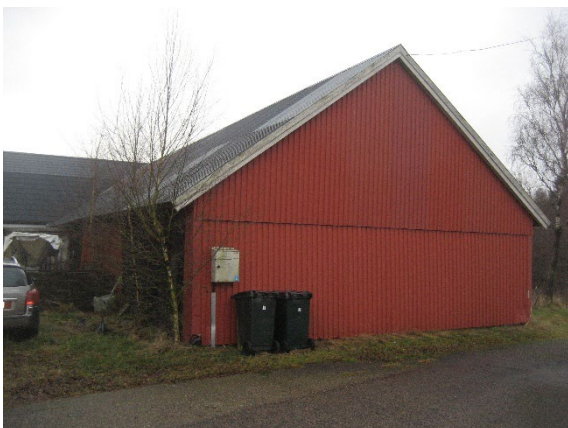
**Garage/stall/verkstad**

Bedöms som äldre. Underhållsbehov föreligger.

Bedöms som normal till äldre. Underhållsbehov föreligger.

Större renoverings-/underhållsbehov föreligger.
