## VÄRDEUTLÅTANDE

| <b>Fastighetsbeteckning</b> | <b>BERGSVIKEN 4:40</b> |
| <b>Värdetidpunkt</b> | <b>2026-04-14</b> |

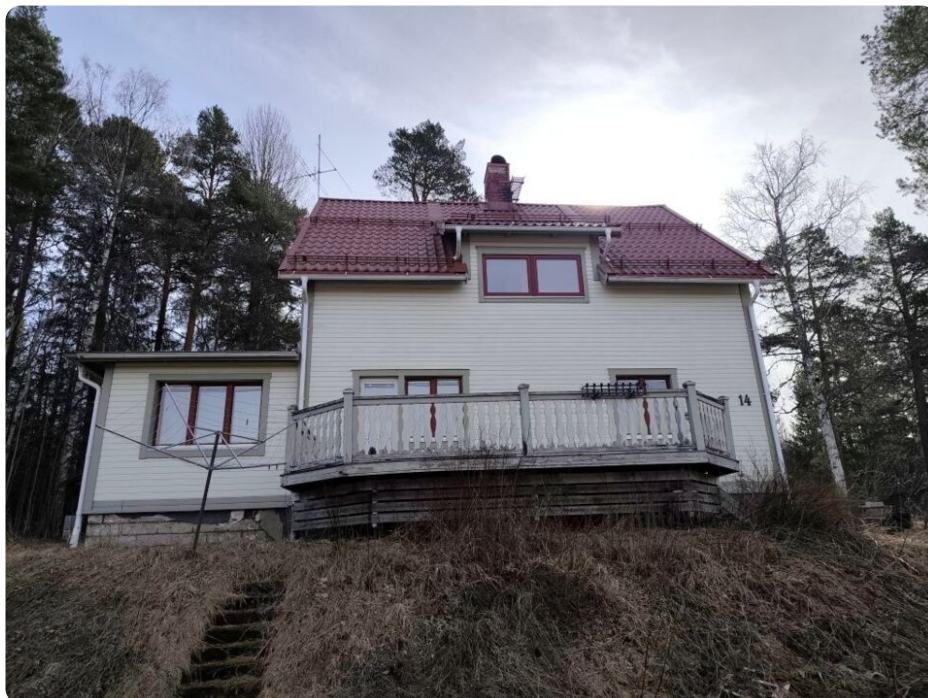
Foto bostadshus med ljusgrå fasad samt gråa och röda detaljer

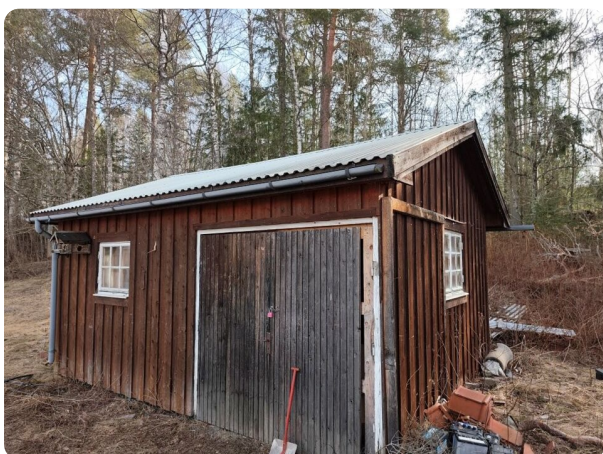
| Förråd | Stenplint, träfasad, plåttak<br>Låg standard, äldre/sämre skick<br>Byggnadsarea: 18 m <sup>2</sup> (uppskattad yta) |

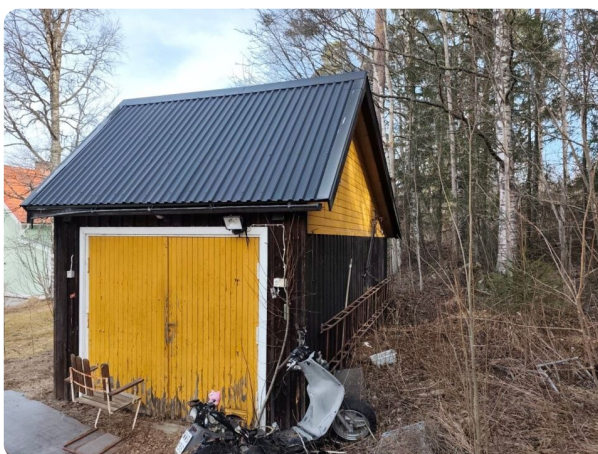
| Garage | Betonggolv, träfasad, plåttak, el<br>Låg standard, äldre/sämre skick<br>Byggnadsarea: 14 m <sup>2</sup> (uppskattad yta) |

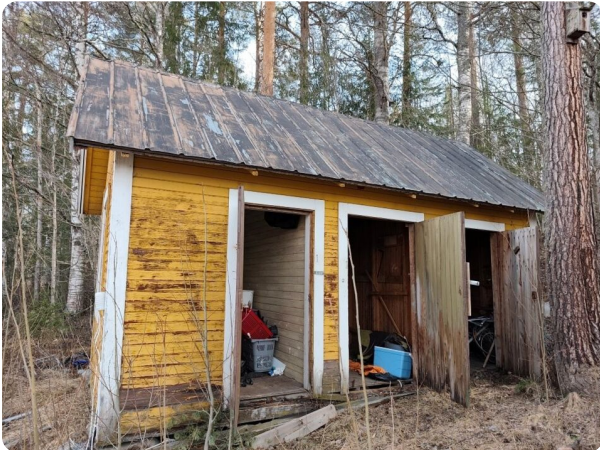
| Förråd | Betonggolv, trä/plåttfasad, plåttak<br>Låg standard, äldre/sämre skick<br>Byggnadsarea: 22 m <sup>2</sup> (uppskattad yta) |
