## VÄRDEUTLÅTANDE

**ÖRNSKÖLDSVIK**

**KROKSTA 1:39**

**2026-01-31**

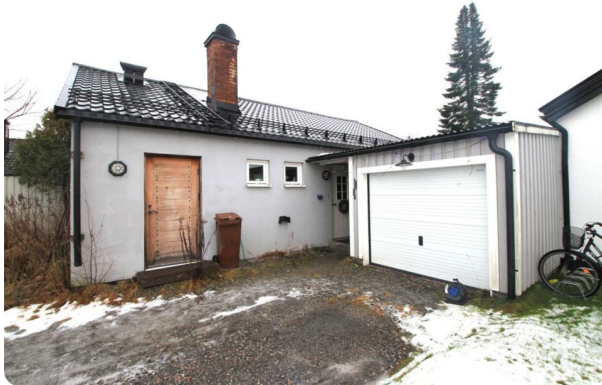
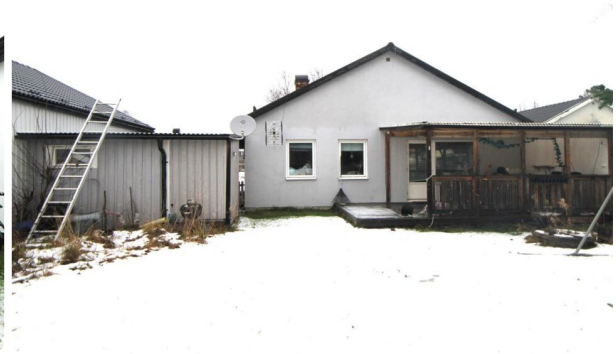
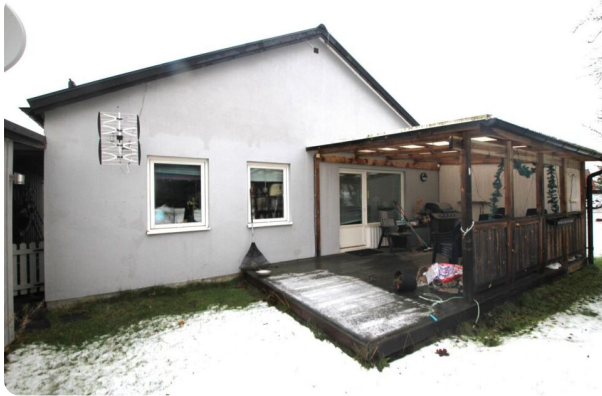
## Bilaga I Foton utvändigt

Byggnadstyp	Friliggande	
Ålder	Byggår 1961	Källa: Metria
Boarea	92 m <sup>2</sup>	Källa: Metria
	Fördelat på 4 rum och kök	
Biarea	8 m <sup>2</sup>	
Våningar	Ett plan	
Entréväning	Hall, tvättstuga, wc, badrum, kök, vardagsrum, 3 sovrum.	
Grund	Betongplatta	
Stomme	Trä	
Fasad	Puts. På en yttervägg har putsen släppt på flera ställen.	
Fönster	3-glas	
Yttertak	Plåt. Bytt 2022	
Balkong & uteplats	Uteplats	
Invändiga ytskikt		
Golv	Parkett och plastmatta	
Vägg	Målade och tapet	
Tak	Målat	
Uppvärmning	Vattenburet värmesystem via radiatorer till fjärrvärme.	Källa: Fastighetsägaren
Ventilation	Självdraagsventilation	
Kök	Elspis (Siemens), köksfläkt (Siemens), diskmaskin (Siemens), kyl/frys (Siemens) Parallelkök. Normal standard, Något sämre skick. Äldre kök	
Hygienrum	WC/dusch på entréväning, golv klinker, väggar kakel WC, tvättställ, dusch Renverat 2020 Normal standard, normalt skick. Golvvärme	
Hygienrum 2	WC på entréväning, golv plastmatta, väggar målade WC, tvättställ

Framförallt värderingsobjektets läge samt normal standard. Något sämre skick än normalt, medför att marknadsvärdet för värderingsobjektet sammantaget bedöms ligga under medelvärdet för referensobjekten och bedöms uppgå till 1 100 000 kr, motsvarande 11 957 kr/m<sup>2</sup>. Äldre fasitighet med äldre ytlager, putsläpp på fasad.
