# Beskrivning och värdering

## Tanums-Hogar 1:7

Tanums kommun

Marknadsvärdet för Tanum Tanums-Hogar 1:7 bedöms i april 2026 till **3 000 000 kronor**.

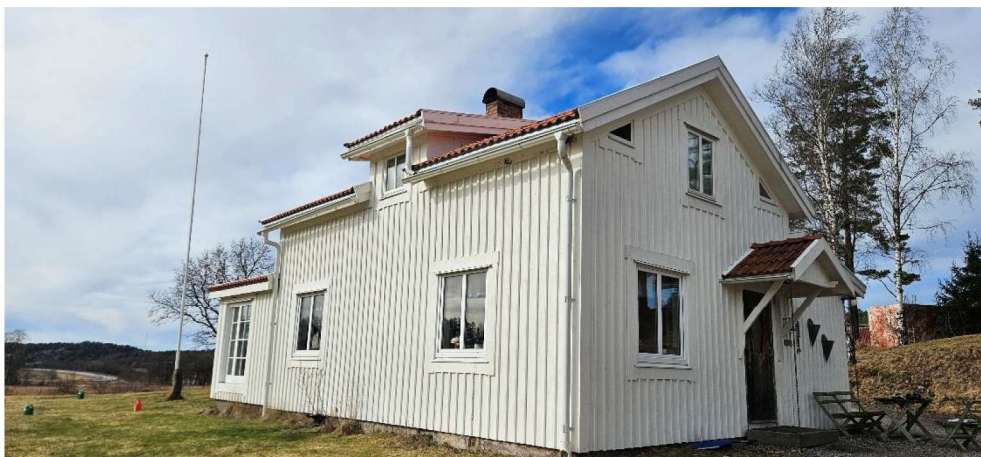
| <i>Småhus:</i> | 1,5 plans byggnad. |
| <i>Byggnadsår:</i> | Enligt fastighetsinformationen 1909. |
| <i>Grundläggning:</i> | Torpargrund, gjuten platta på tillbyggnadsdel. |
| <i>Stomme:</i> | Trä. |
| <i>Fasad:</i> | Stående vitmålad lockläktpanel från senare år. Gott skick. Stuprör och hängrännor är även de i gott skick. |
| <i>Yttertak:</i> | Betongpannor. Plåttak på tillbyggnad. Skorsten med huv. |

*Bostadshus*

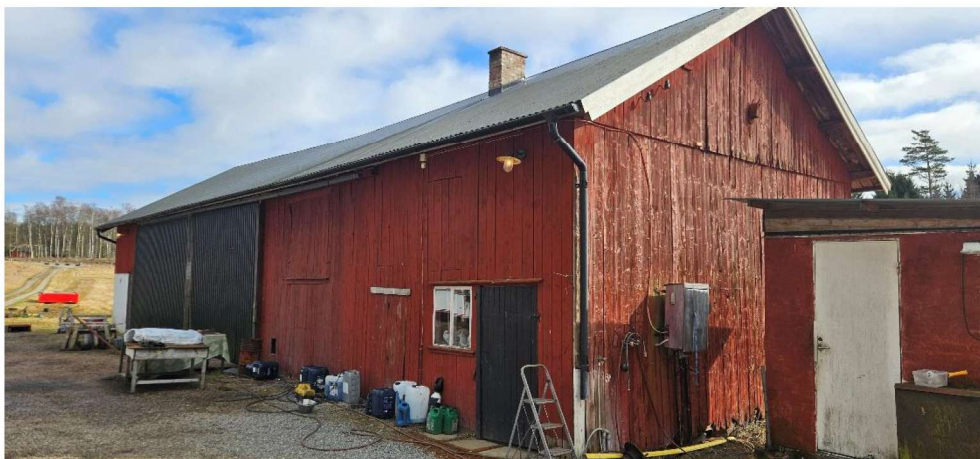
Ladugård

Ca 170 m<sup>2</sup> byggnadsarea. Rödmålad träbyggnad belagt med plåttak. Jordgolv. Med två utrymmen. Det första med två större skjutportar fungerar som maskinhall. Dessutom ett mindre förråd. Fasaden i sämre skick.

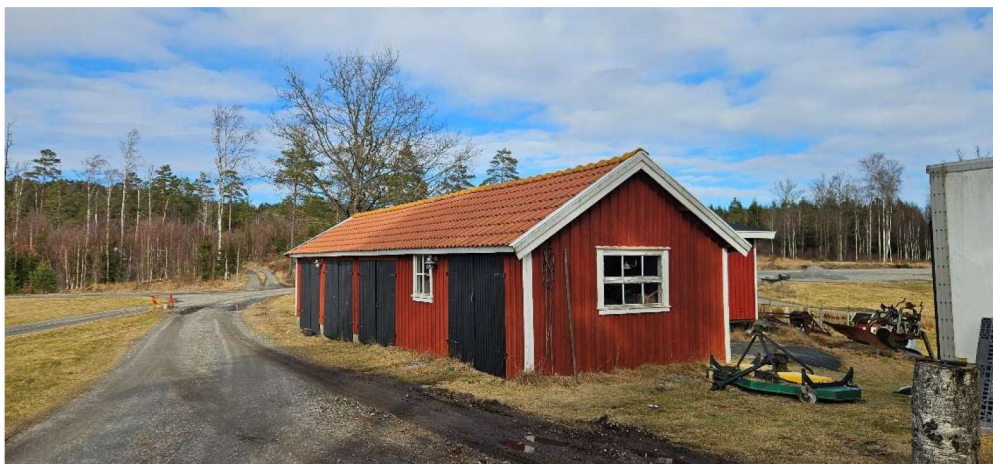
*Garagelänga*

Ca 70 m<sup>2</sup> byggnadsarea. Rödmålad träbyggnad med lockläktpanel och belagt med takpannor. Jordgolv. Fyra portar. Används som fordonsgarage och förråd.

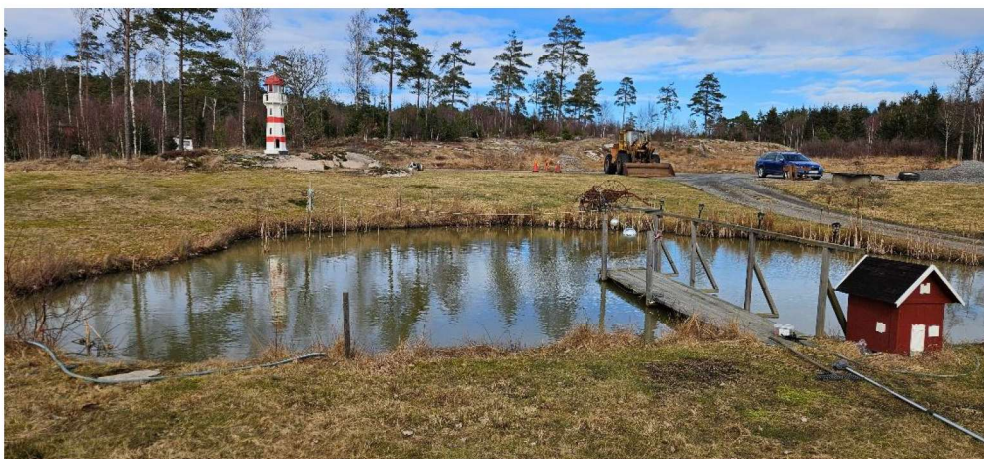
*Damm*

Bredvid garagelängan finns ett lusthus och en damm.

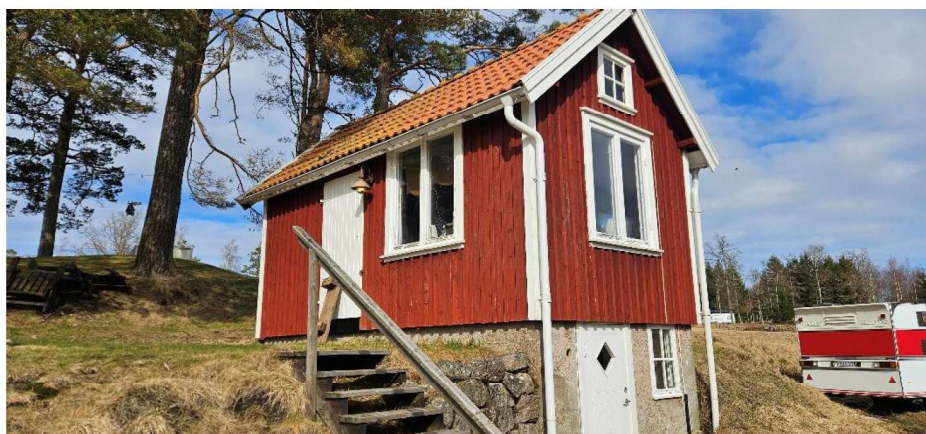
*Uthus med jordkällare*

Byggnadsyta ca 15 m<sup>2</sup>. Rödmålad liten stuga med lockläktpanel och betongpannor på tak. Används som förråd. I gott skick. Jordkällare med separat ingång nertill. Ej använd som jordkällare idag.

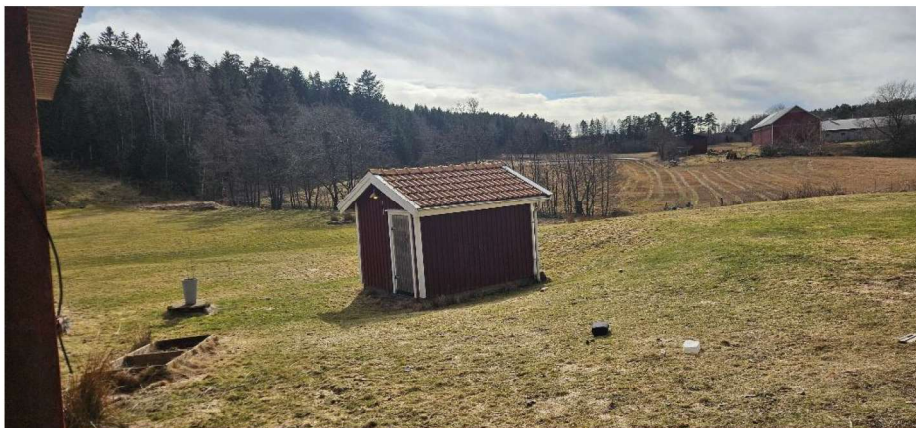
*Tvättstuga*

Liten byggnad på 7,5 kvm. Träbyggnad med betongpannor. Bra skick.

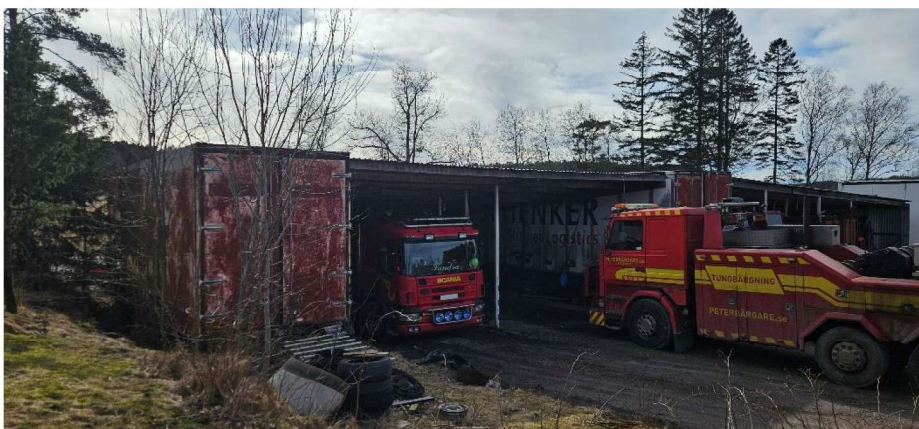
Ca 170 m<sup>2</sup>. Enklare byggnad med plåttak. Äldre lastbilstrailers och containrar utgör vägg. Används som garage för lastbilar.

*Garage/carport för större fordon*

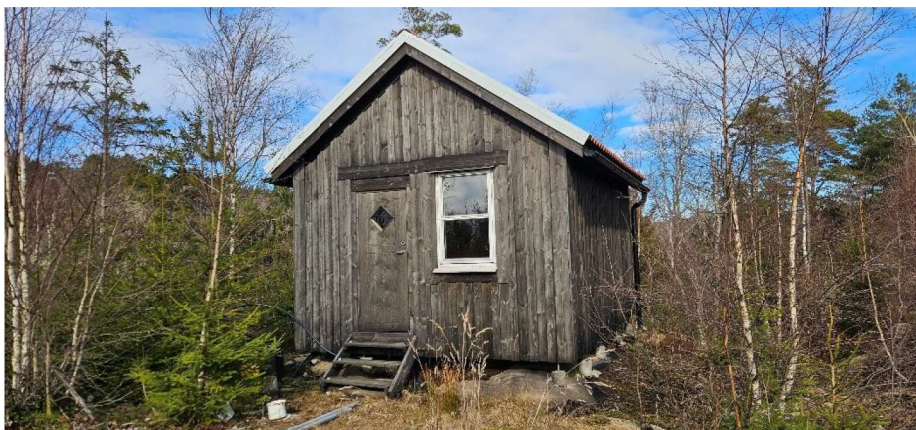
Stuga

Ute vid skogsmarken finns en mindre stuga ca 10 kvm. Träbyggnad byggd på plintar plåttak. Bra skick. Påbörjad inredning. Träpanel i tak och vägg. Trägolv. Delvis köksinredning.

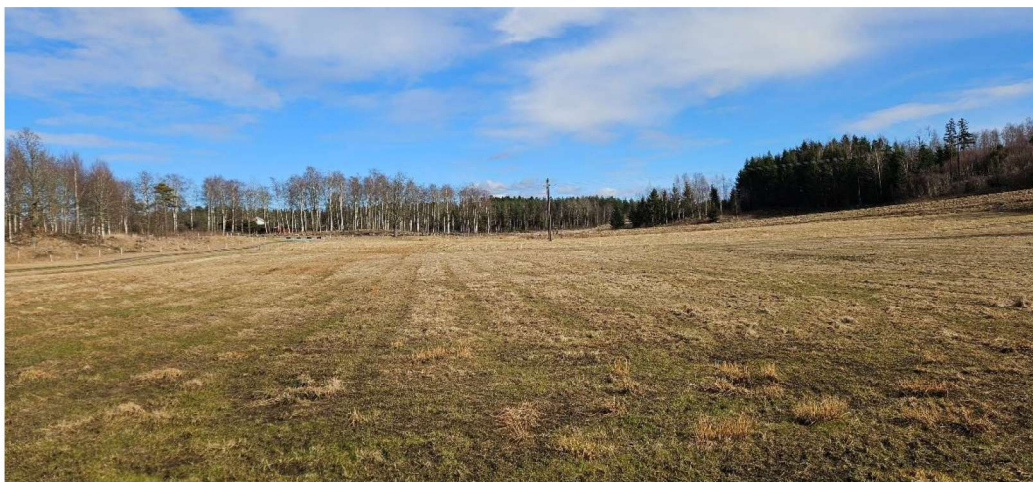
*Åkermark*

| Användning | Marken slås enbart. |
| Dränering | Marken är enligt muntliga uppgifter täckdikad på 1950-talet och ingår i ett system med grannmarkerna. Enligt taxeringsuppgifter med normal produktionsförmåga. |

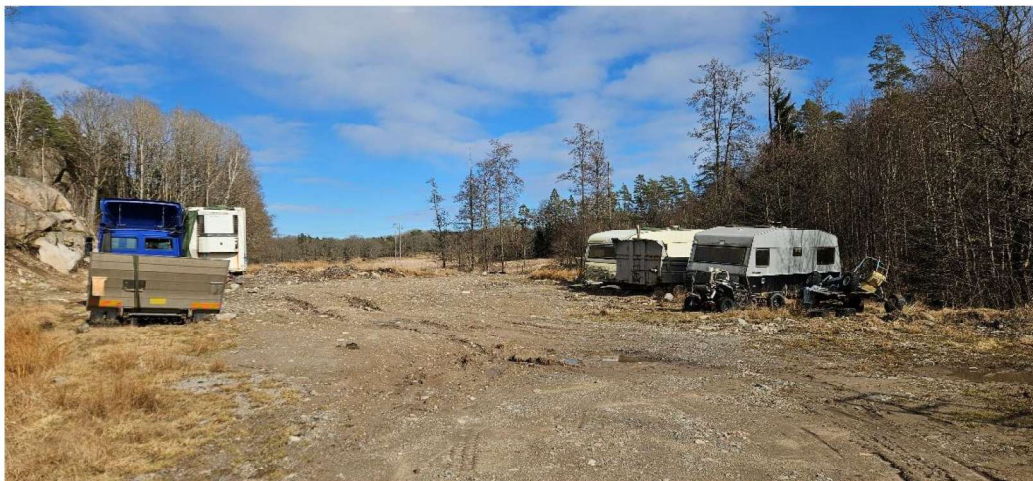
Ca 5,2 ha bedöms som övrig mark. På diverse platser inom värderingsobjektet finns uppställningsplatser där diverse fordon finns placerade. Exempelvis bilar, lastbilssläp och husvagnar.

OBS! Antal fordon var färre vid besiktningstillfället än vad som kan ses i ortofotot i bilaga 5.

*Exempel på uppställningsplatser*

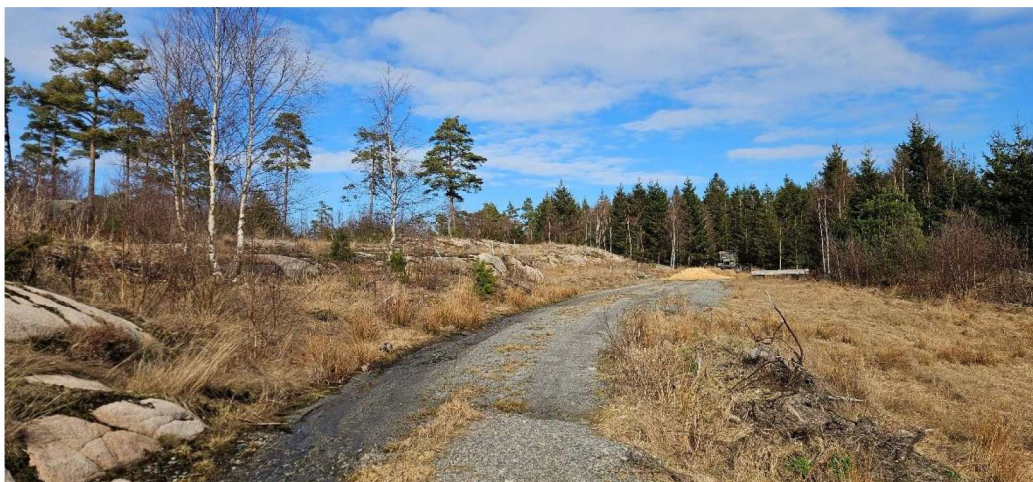
Ca 1,3 ha bedöms som bergimpediment

*Impediment och väg*
