# Bedömning av marknadsvärde

Nässjö Älgtjuren 4

# 1 Uppdrag

Ändamålet är att beskriva och bedöma värderingsobjektets marknadsvärde som beslutsunderlag inför eventuell exekutiv försäljning. Med marknadsvärde avses det mest sannolika priset för en fastighet vid en viss angiven värdetidpunkt på en fri och öppen marknad.

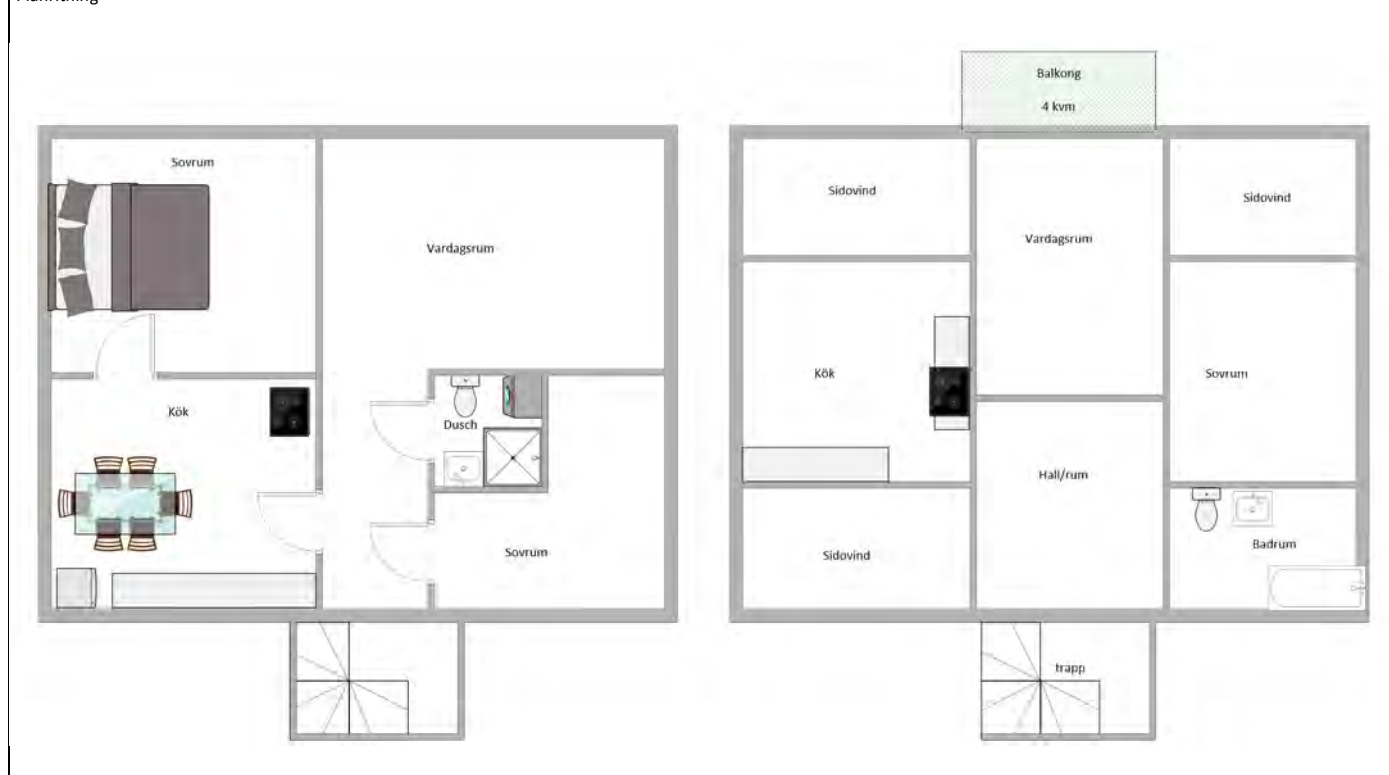
## Planritning

Mindre utgrävt utrymme i källaren. Undervåningen är under renovering där man kommit olika långt, inget utrymme är färdigt. Efter en vattenskada i det övre duschrummet så har mellanbjälklaget frilagts i sovrummet under. Sidovindarna nyttjas som badrum, kontor, skafferier
