## VÄRDEUTLÅTANDE

| <b>Kommun</b> | <b>KRAMFORS</b> |
| <b>Fastighetsbeteckning</b> | <b>SEL 2:11</b> |
| <b>Värdetidpunkt</b> | <b>2026-02-23</b> |

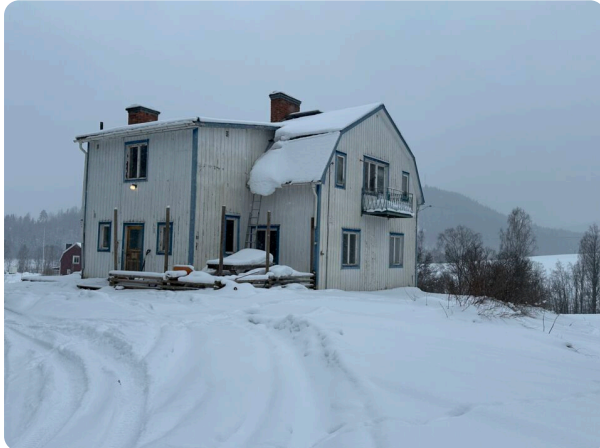
| Fasad | Träpanel. Sämre skick |
| Fönster | 2-glas, kopplade, vita. Äldre, sämre skick |
| Yttertak | Plåt. Äldre, missfärgat |

Huvudbyggnad med ljus fasad samt blåa detaljer. Tomt med snötäcke

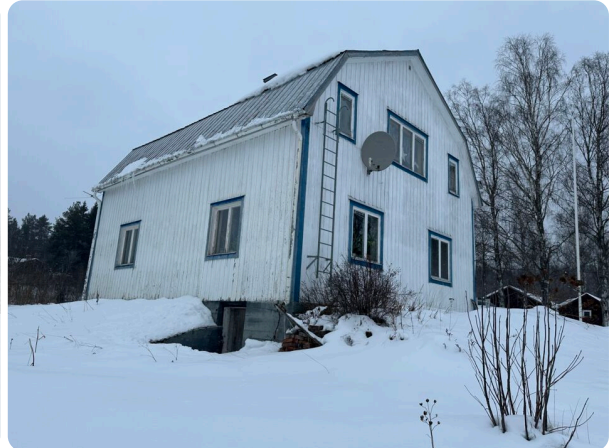
Huvudbyggnad fasad mot baksidan. Tomt med snötäcke

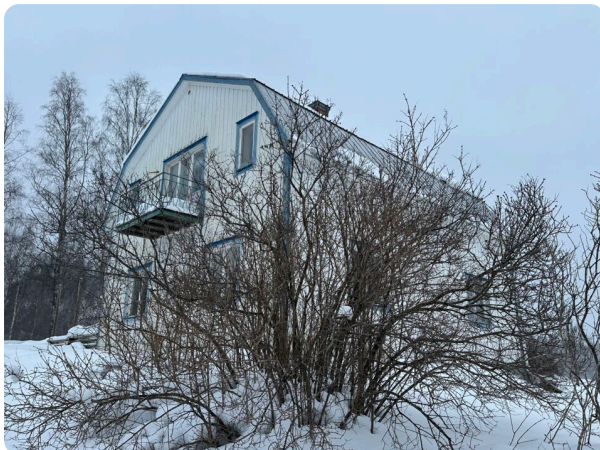
Huvudbyggnad fasad mot baksidan. Tomt med buskar

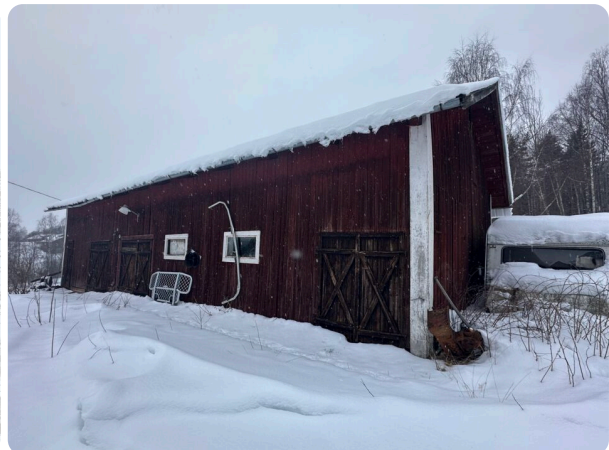
*Ekonomibyggnad (fd)* Natursten, träpanel och plåttak. nyttjas som kallförråd

Låg standard, sämre skick

Ekonomibyggnad (fd) med röd täpanel samt vita detaljer

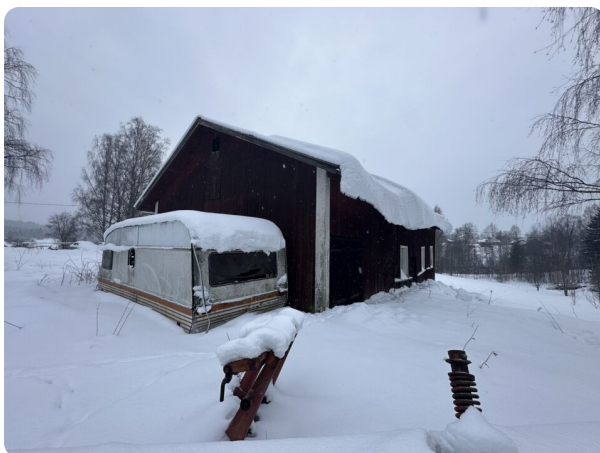
Baksida av ekonomibyggnad
