**VÄRDEUTLÅTANDE**  
**Fastigheten**  
**LAHOLM HISHULT 7:5**

Värderingsobjekt: LAHOLM HISHULT 7:5  
 Adress: Ingvarsbygget 5, 312 53 Hishult  
 Kommun: Laholm  
 Uppdragsgivare: Kronofogdemyndigheten, försäljning Syd.  
 Värdetidpunkt: Februari 2026.  
 Syfte: Beskrivning och värdering inför exekutiv försäljning.

Besiktning Okulär besiktning utförd 2026-02-24 av undertecknad. Vid besiktning deltog lagfaren ägare.

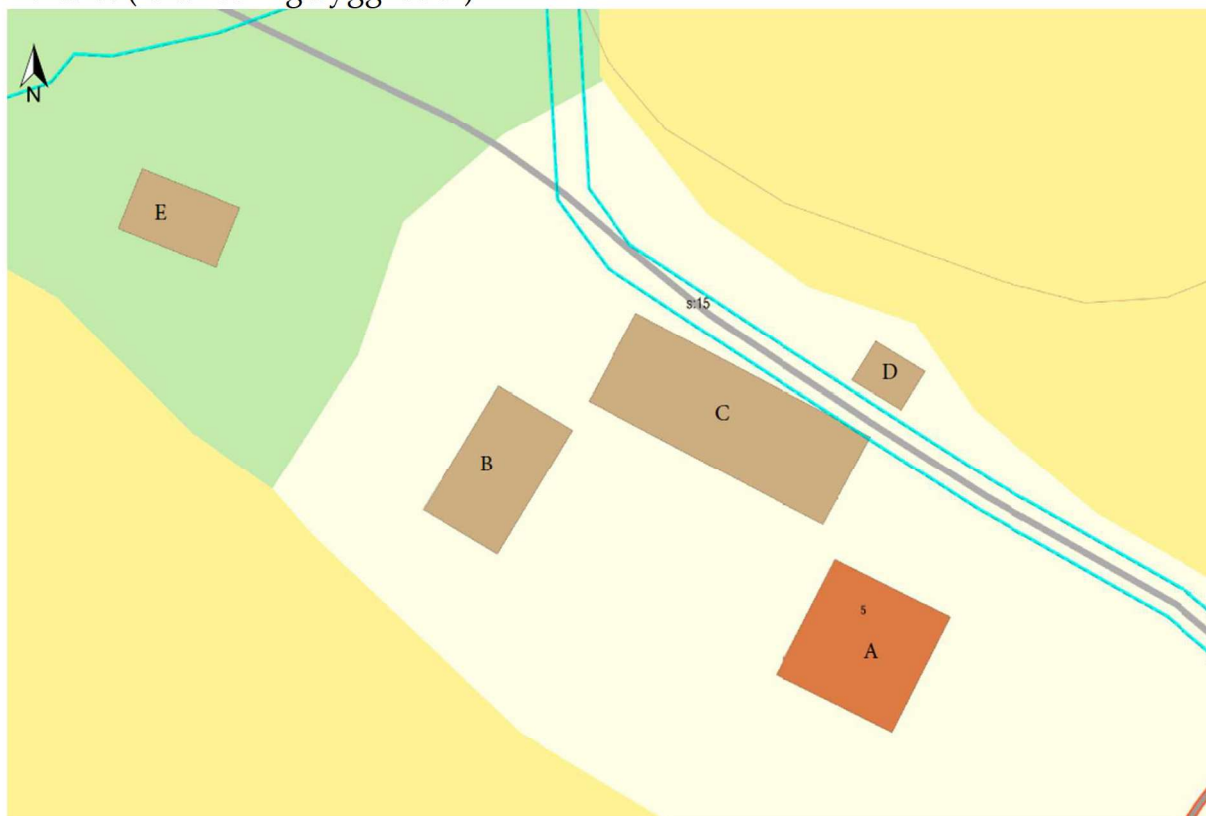
Karta 6: (lokalisering byggnader)

A: Bostadsbyggnad (beskriven ovan).  
B: Stall  
C: Lada  
D: Vedbod  
E: Vindskydd på betesmark

Se bilaga 2, karta 6 för lokalisering av byggnader
