## VÄRDEUTLÅTANDE

**HOFORS**

**NYHYTTAN 2:5**

**2026-04-29**

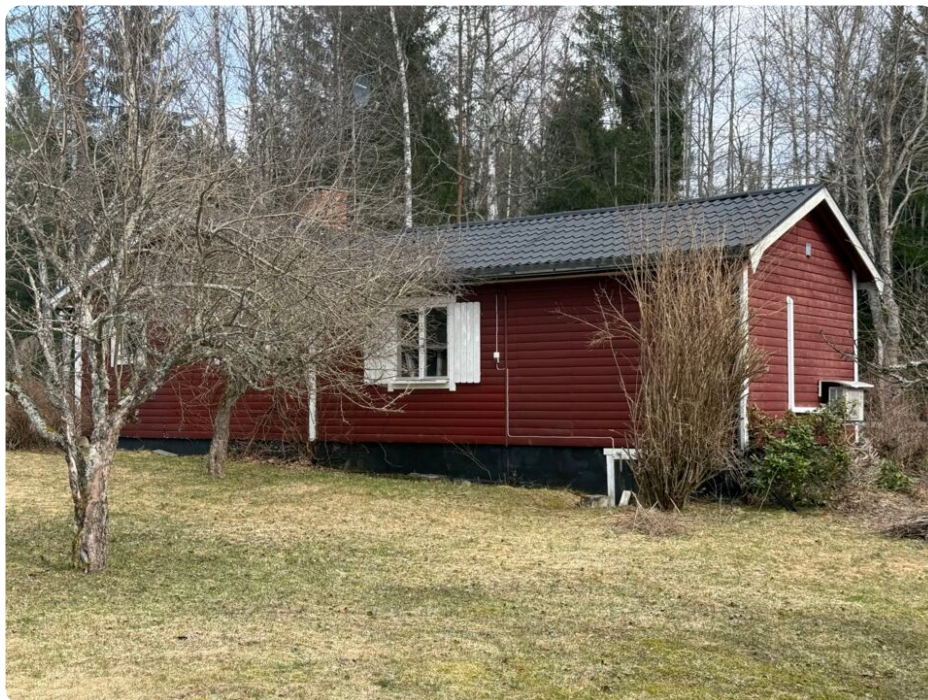
Rödmålad träpanel med vita detaljer. Trädgård av gräsmatta, buskar och fruktträd

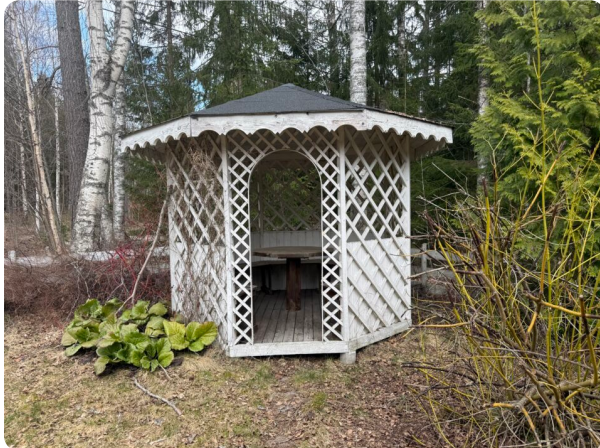
| <i>Lusthus</i> | <p>Enklare lusthus uppförd i trä med trägolv och papptak., anslutningar saknas</p> <p>Byggnaden inrymmer sittplatser och ett bord</p> <p>Låg standard, gott skick</p> <p>Byggnadsarea: 7 m<sup>2</sup> (uppskattad yta)</p> |

Lusthus

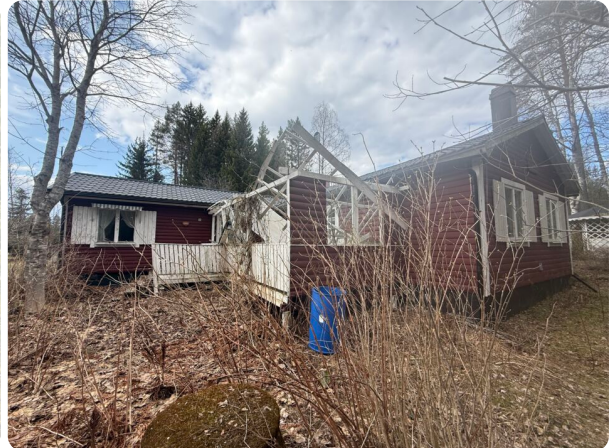
| <i>Balkong &amp; uteplats</i> | Altan i sämre skick, söderläge |
| <i>Helhetsintryck</i> | Låg standard, Mycket eftersatt underhåll såväl ut som invändigt. Byggnaden är genomgående i sämre skick. Mikrobakteriell påväxt på ytskikt och avsaknad av golv eller skadat ytskikt på flertal ställen. Byggnaden har varit kallställd under en längre tid. Skador på altan och fönster. |

Huvudbyggnadens baksida med skadad altan

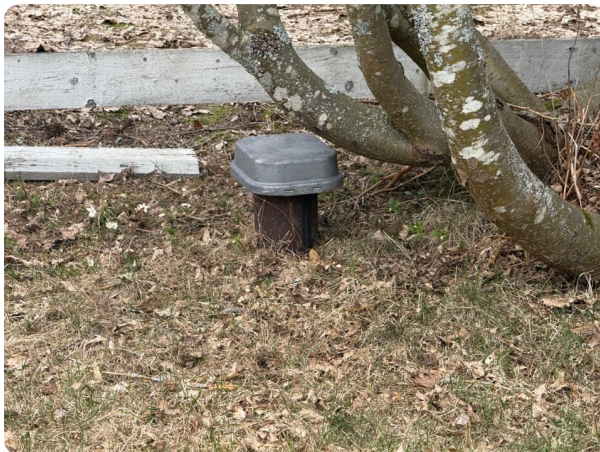
| Vatten | Enskilt<br><br>Avstängt *<br><br>Borrad brunn | Källa: Fastighetsregistret |

brunn

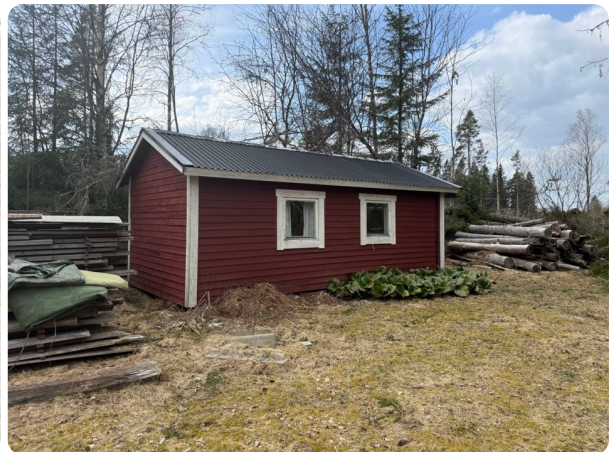
| <i>Gästhus</i> | <p>Äldre byggnad uppförd i trä med träfasad och plåttak, anslutningar saknas</p> <p>Rektangulär byggnad som inrymmer ett gästrum i sämre skick med utrivet trägolv.</p> <p>Låg standard, sämre skick</p> <p>Byggnadsarea: 20 m<sup>2</sup> (uppskattad yta)</p> |

Gäststuga

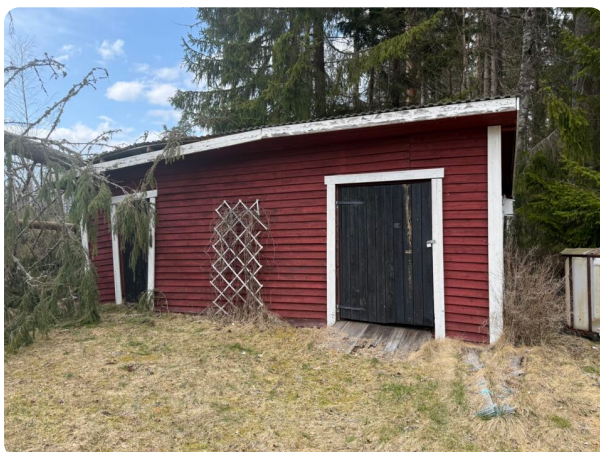
| <i>Uthus</i> | <p>Äldre byggnad uppförd i trä med plåttak. trägolv., anslutningar saknas</p> <p>Gran har fallit över byggnaden och orsakat skador. Vidare undersökning rekommenderas efter att granen har avlägsnats från byggnaden och skador kan undersökas.</p> <p>God standard, sämre skick</p> <p>Byggnadsarea: 30 m<sup>2</sup> (uppskattad yta)</p> |

Uthus med skador från fallande gran

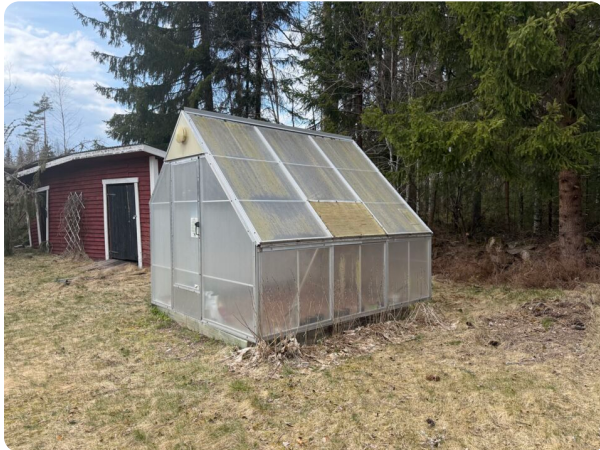
| <i>Växthus</i> | <p>Äldre växthus som står på träram. väggar/tak av plast med alumniumskenor., anslutningar saknas</p> <p>Låg standard, sämre skick</p> <p>Byggnadsarea: 10 m<sup>2</sup> (uppskattad yta)</p> |

Växthus

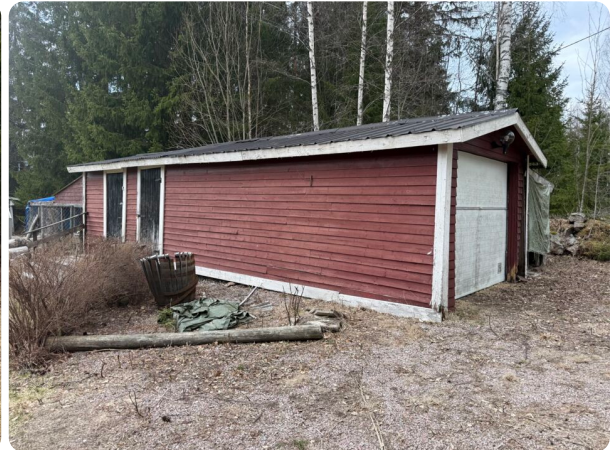
| <i>Garage</i> | <p>Äldre byggnad uppförd i trä med fasad av träpanel och yttertak av plåt. golv av grus och trä.<br/>garageport., anslutningar saknas</p> <p>Rektangulär byggnad med garage och förråd</p> <p>Låg standard, sämre skick</p> <p>Byggnadsarea: 35 m<sup>2</sup> (uppskattad yta)</p> |

Garage
