## VÄRDEUTLÅTANDE

**RÖJERÅSEN 58:8**

**2026-06-14**

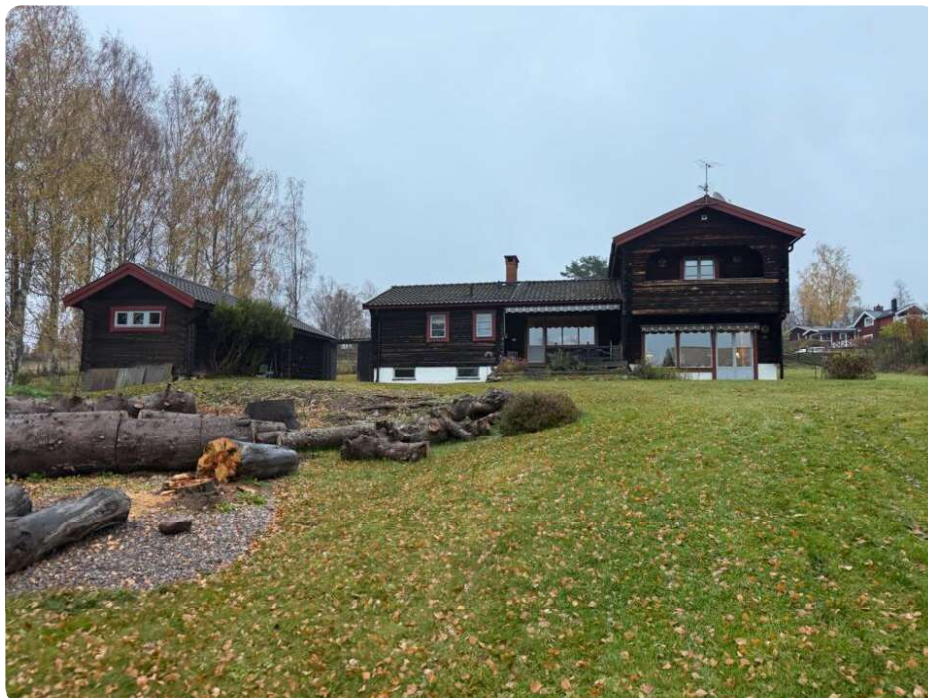
Värderingsobjektets baksida. Timmerbyggnad i 1 1/2 plan. Tomtmark och gäststuga/ förråd ses i bild.

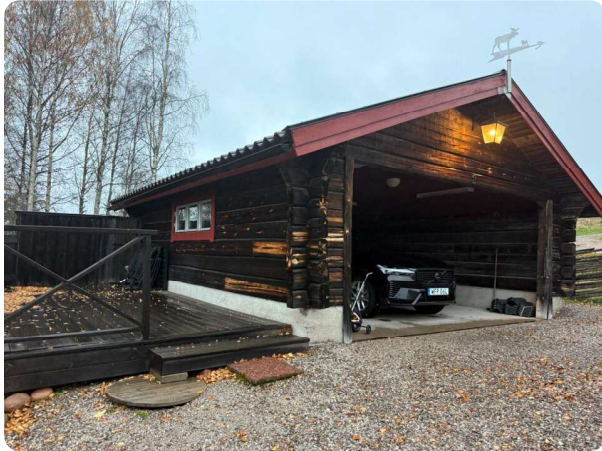
| Garage | Betongplatta på mark.<br>timmerstomme och fasad av timmer.<br>yttertak av glaserat tegel.<br>garageport saknas., ansluten till el<br><br>Normal standard, normalt skick<br><br>Byggnadsarea: 60 kvm m <sup>2</sup> (uppskattad yta) |

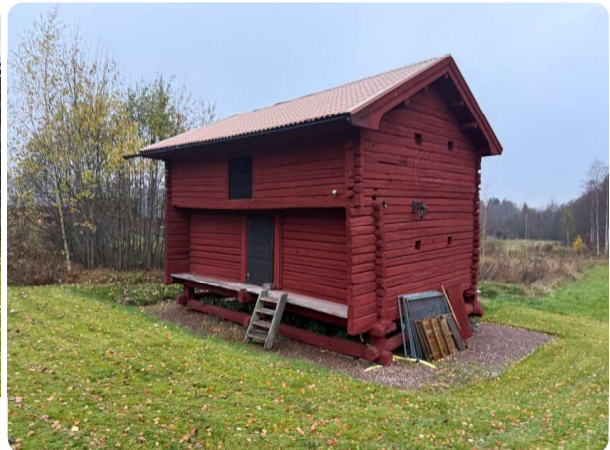
| Timmerstuga | Byggnad i 2 våningar.<br>timmerstomme och fasad av timmer. yttertak av<br>tegelpannor.<br>isolerad., ansluten till el<br><br>Normal standard, normalt skick<br><br>Byggnadsarea: 60 m <sup>2</sup> (uppskattad yta) |

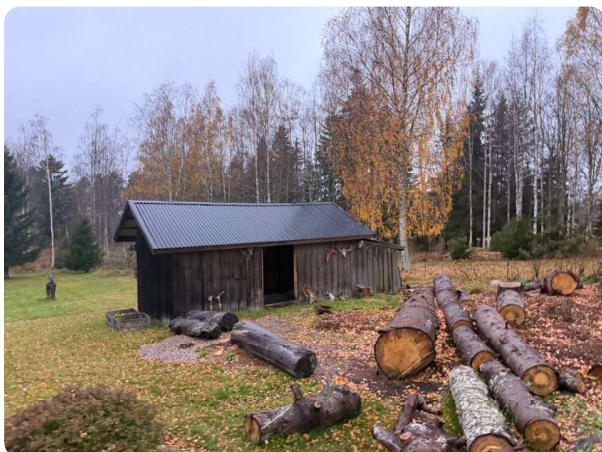
| Förråd | Trästomme under yttertak av plåt.<br>grusat golv., ansluten till el<br><br>Låg standard, normalt skick<br><br>Byggnadsarea: 60 m <sup>2</sup> (uppskattad yta) |
