**VÄRDEUTLÅTANDE**  
**Fastigheten**  
**LANDSKRONA TUNA 89:6**

Värderingsobjekt: LANDSKRONA TUNA 89:6  
 Adress: Nämndemansvägen 37, 261 95 Sankt Ibb  
 Kommun: Landskrona  
 Uppdragsgivare: Kronofogdemyndigheten, försäljning Syd.  
 Värdetidpunkt: Februari 2026.  
 Syfte: Beskrivning och värdering inför exekutiv försäljning.

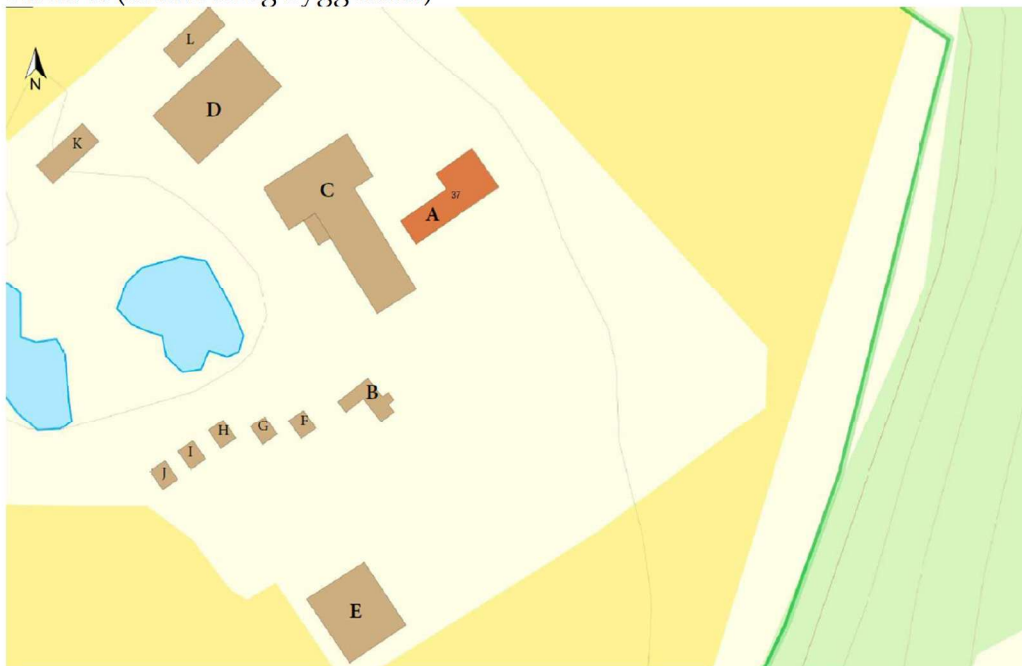
Karta 6: (lokalisering byggnader)

A: Bostadsbyggnad (beskriven ovan).  
 B: Gäststuga  
 C: Stall  
 D: Gårdsbyggnad  
 E: Vindskydd/kallstall med voljärhågn  
 F-L: Byggnader på ofri grund, ingår ej i värdeutlåtande

Se bilaga 2, karta 6 för lokalisering av byggnader

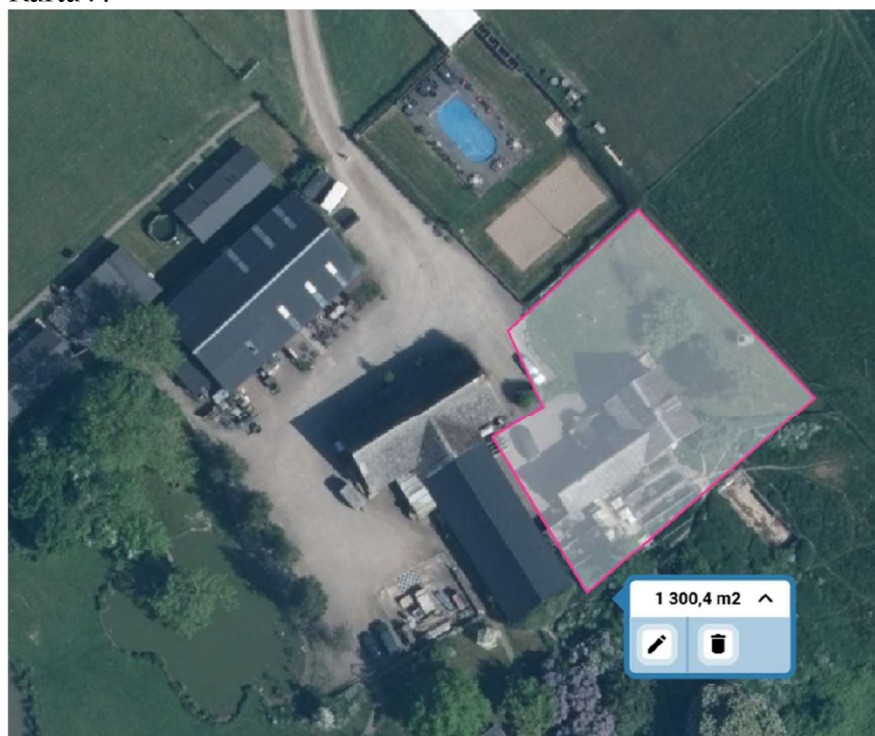
Karta 7:

Med hänsyn till aktuell marknadssituation, värderingsobjektets specifika utformning, innehåll, standard, läge och skick bedöms marknadsvärdet för tomtmark + byggnad vara 5 600 000 kronor. Se bilaga 2 karta 7 för antagande om utbredning av tomtmark.

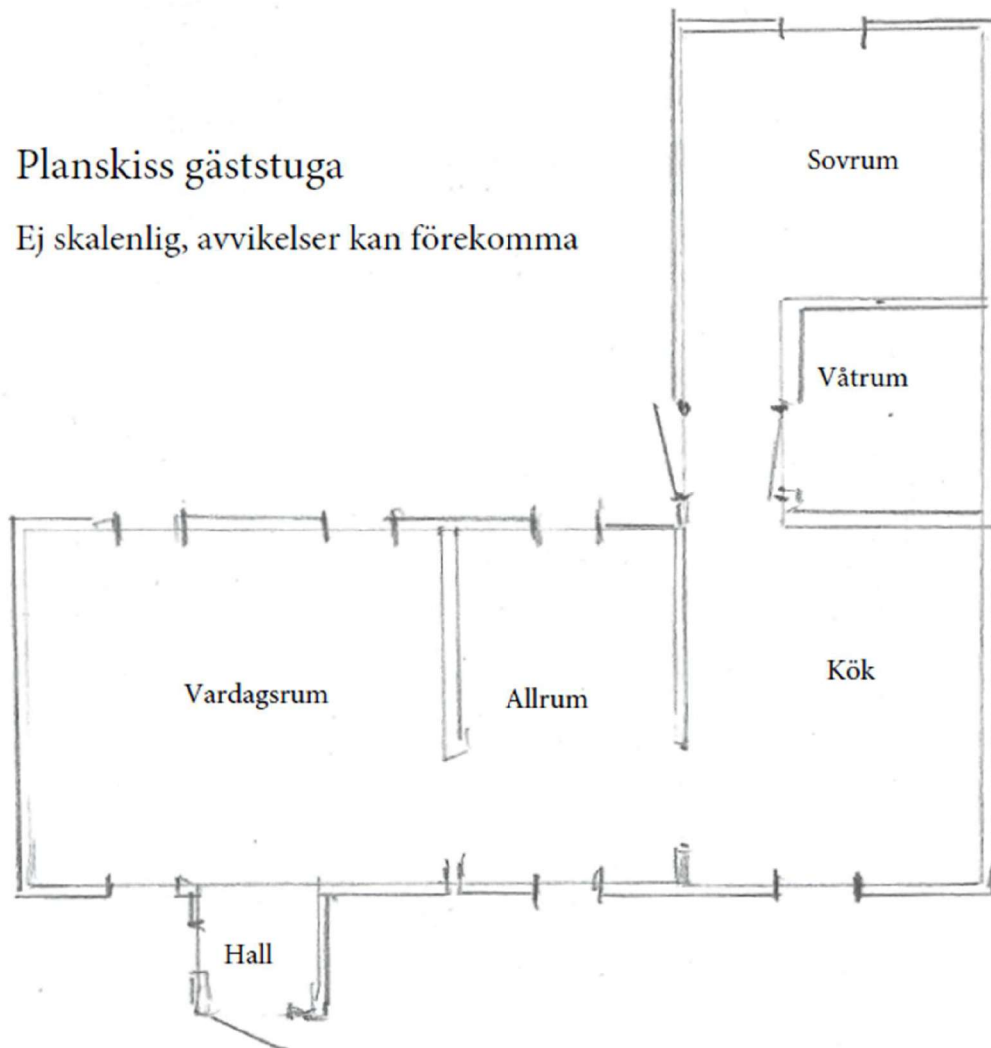
## Planskiss gäststuga

Byggnaden inrymmer hall, vardagsrum, allrum, kök, våtrum och ett sovrum.
