# VÄRDEUTLÅTANDE

Bjuv Gunnarstorp 1:271

## SAMMANFATTNING

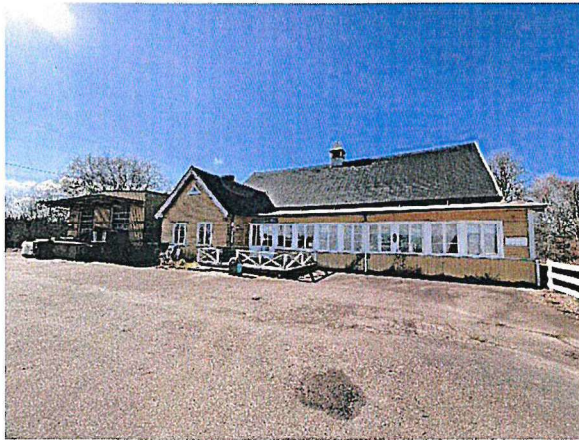
Foto fasad

Byggnadens yttre underhåll bedöms som mycket eftersatt. Omfattande underhållsbehov föreligger avseende bland annat tak, fasad och fönster. Invändigt varierar skicket från äldre till mycket eftersatt. Kontors- och personalytorna på entréplanet uppvisar omfattande fukt- och mögelskador, vilket innebär att ytorna i nuläget inte är brukbara utan omfattande sanering och renovering. Stark mögellukt förekommer i hela entréplanet. Fuktgenomslag på ett flertal invändiga väggar och tak indikerar även möjliga brister i yttertaketets täthet, varför en kompletterande takbesiktning rekommenderas för en eventuell köpare. Vidare föreligger omfattande fuktskador i golv och bjälklag i tvättstuga, badrum samt delar av personal- och kontorsytorna.

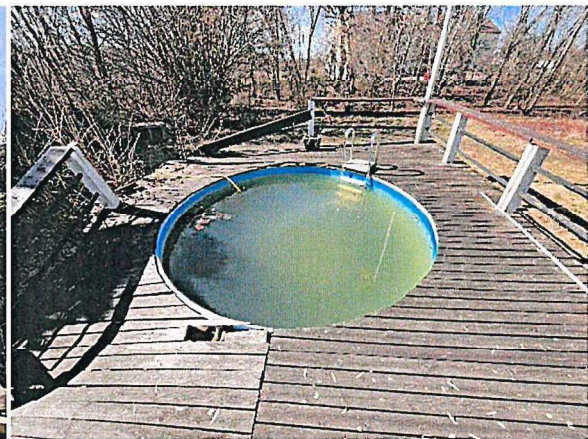
/bostadsbyggnaden finns en altan med en pool (ovan mark). Såväl altan som pool bedöms vara i mycket dåligt skick och av rivningskaraktär, varvid rasrisk föreligger.

Foto, altan, pool

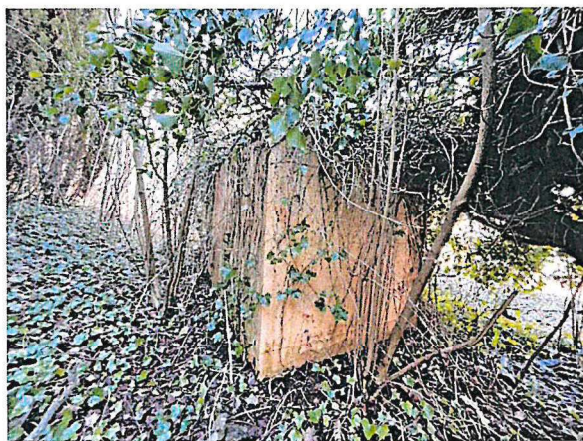
Foto, oljetank

Om ej annat anges nedan förutsätter värderingen att miljöskada ej föreligger på fastigheten. Värderingsobjektet är inte registrerat/markerad i Länsstyrelsens register (EBH-Kartan) med potentiella föroreningar inom markområdet. Enligt Bygg- och miljöförvaltningen i Bjuvs kommun finns inga pågående ärende eller föreläggande på fastigheten Bjuv Gunnarstorp 1:271. Inom ramen för detta uppdrag har det inte utförts någon ytterligare kontroll avseende potentiella miljöbelastningar inom fastigheten. Med hänsyn till fastighetens historiska användning och förekomst av oljecistern kan inte förekomst av föroreningar uteslutas.

På den västra delen av fastigheten finns en brunn samt en oljetank. Oljetanken kunde inte inspekteras på grund av bristande tillgänglighet. På den östra delen av fastigheten finns en container samt en mindre industribod uppställda. I anslutning till kontors-

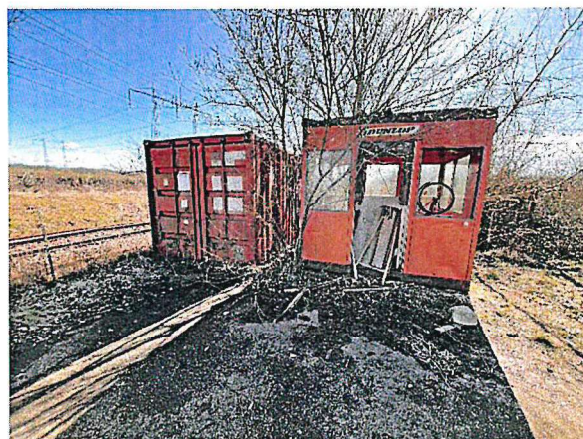
Foto, tomt (container & byggbod)

Tomten omfattar en hörntomt med en areal om 6 424 kvm. Obebyggda delar av fastigheten utgörs av grusade och i viss mån hårdgjorda kör- och uppställningsytor, vildvuxna grönytor samt inslag av träd och buskar. Vid inspektionstillfället var delar av tomten belamrade med diverse byggmaterial, oljefat, cistern, vitvaror m.m.
