**VÄRDEUTLÅTANDE**  
**Fastigheten**  
**LAHOLM HISHULT 7:5**

Värderingsobjekt: LAHOLM HISHULT 7:5  
 Adress: Ingvarsbygget 5, 312 53 Hishult  
 Kommun: Laholm  
 Uppdragsgivare: Kronofogdemyndigheten, försäljning Syd.  
 Värdetidpunkt: Februari 2026.  
 Syfte: Beskrivning och värdering inför exekutiv försäljning.

Besiktning Okulär besiktning utförd 2026-02-24 av undertecknad. Vid besiktning deltog lagfaren ägare.

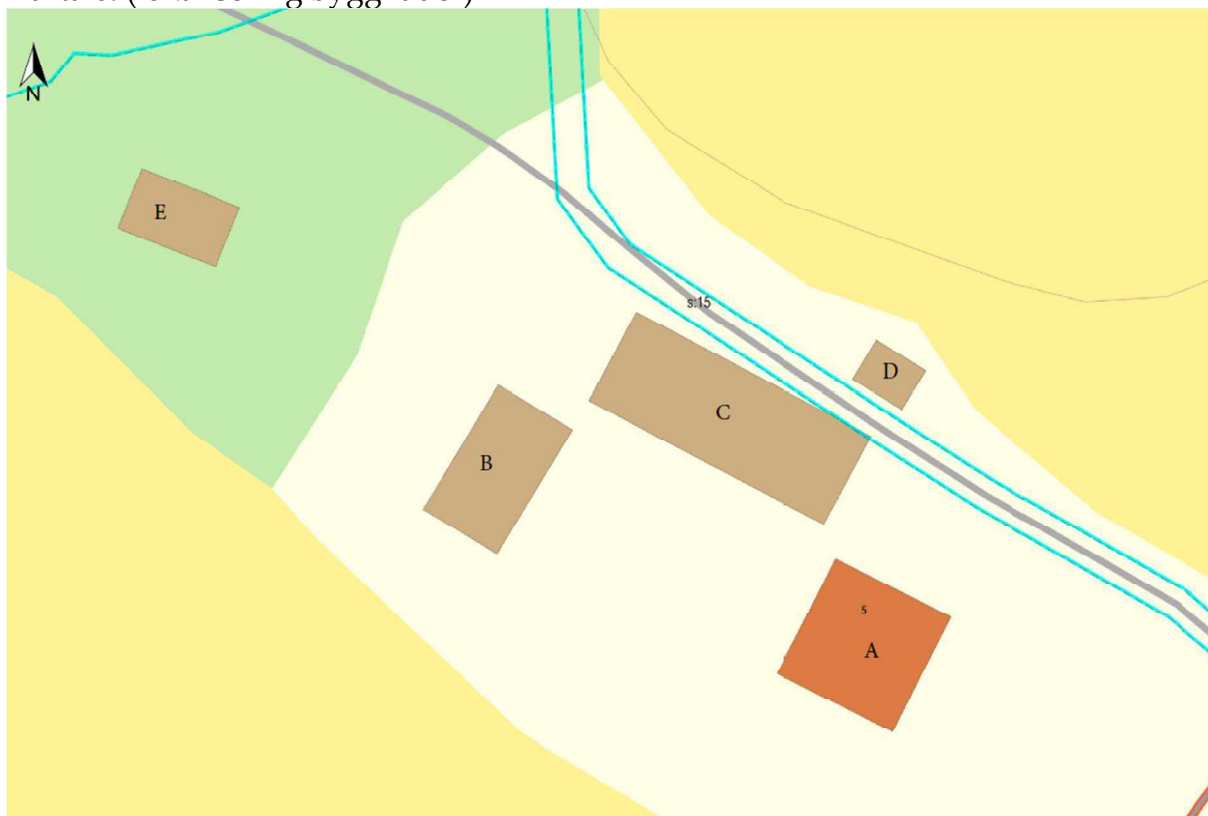
Karta 6: (lokalisering byggnader)

A: Bostadsbyggnad (beskriven ovan).

B: Stall

C: Lada

D: Vedbod

E: Vindskydd på betesmark

Se bilaga 2, karta 6 för lokalisering av byggnader
