# Bedömning av marknadsvärde

Habo Skinnaretorp 1:5

# 1 Uppdrag

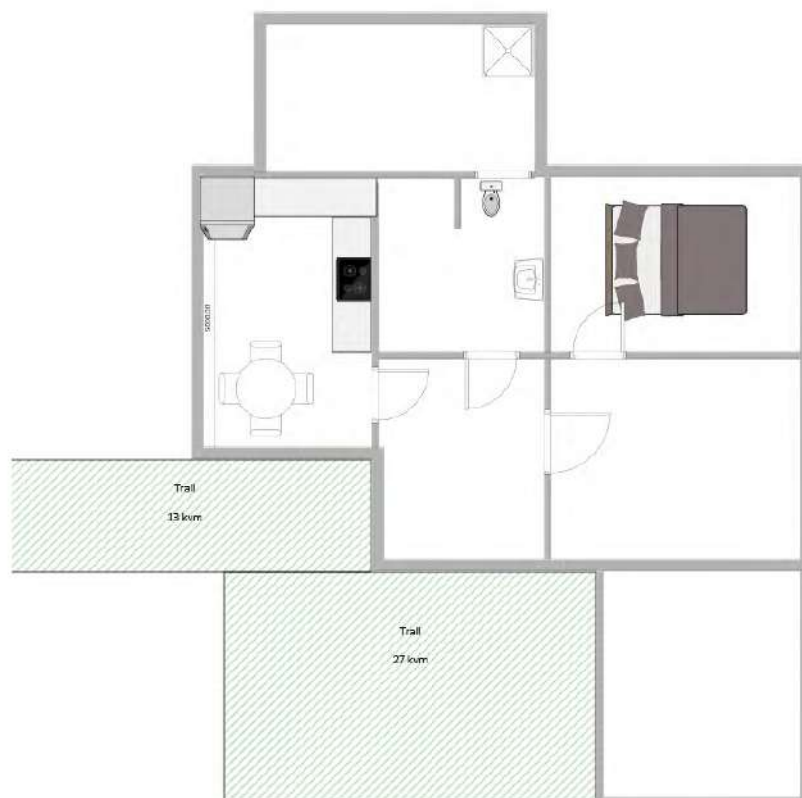
## Planritning

Vinden bär spår efter tidigare nyttjande och fönster i gavarna, trappa saknas. Bottenvåningen har renoverats av fastighetsägaren och även om huvudsakligen enklare material har nyttjats så hittas inga större brister.
