# Bedömning av marknadsvärde

Gnosjö Hovmannakull 1:18

Kronofogdemyndigheten, Försäljning Syd

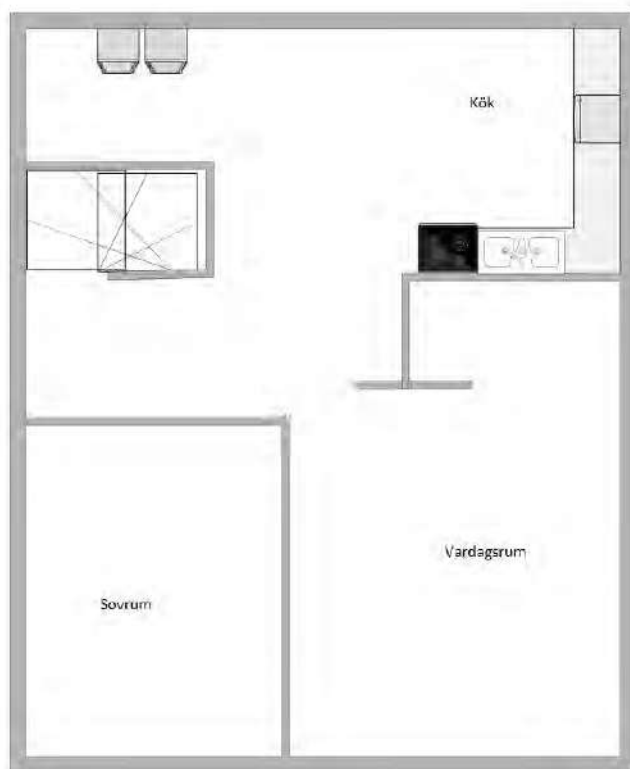
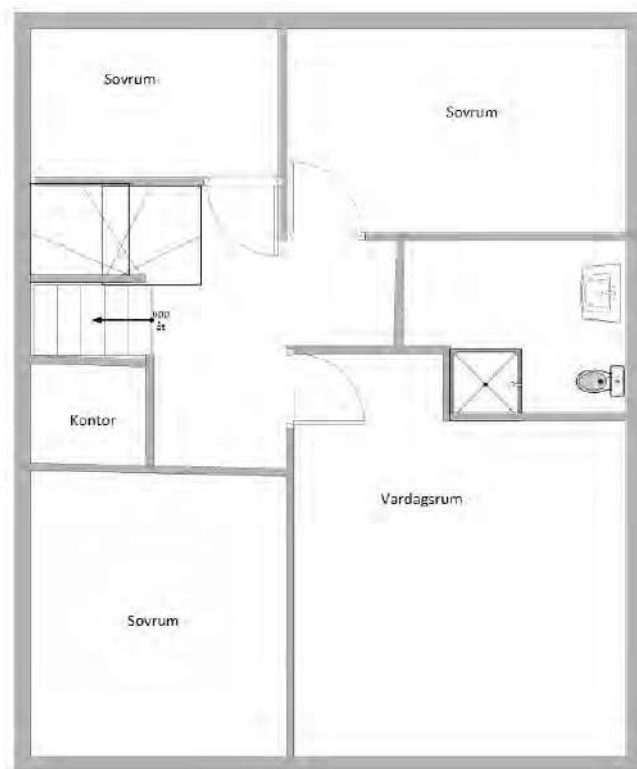
## Planritning

Vinden är golvad och el är indragen men taket är inte isolerat och fungerar som kallförråd. Källaren är i enkelt skick där pannan står i hallen. Mycket är renoverat men inte avslutat med avsaknad av lister
