**VÄRDEUTLÅTANDE**  
**Fastigheten**  
**Ronneby Parketten 8**

Värderingsobjekt: Ronneby Parketten 8  
 Adress: Breddingavägen 21, 372 34 Ronneby  
 Kommun: Ronneby  
 Uppdragsgivare: Kronofogdemyndigheten, försäljning Syd.  
 Värdetidpunkt: April 2026.  
 Syfte: Beskrivning och värdering inför exekutiv försäljning.

Besiktning Okulär besiktning utförd 2026-04-10 av undertecknad. Vid besiktning deltog personal från Kronofogdemyndigheten. Lagfaren ägare deltog ej.

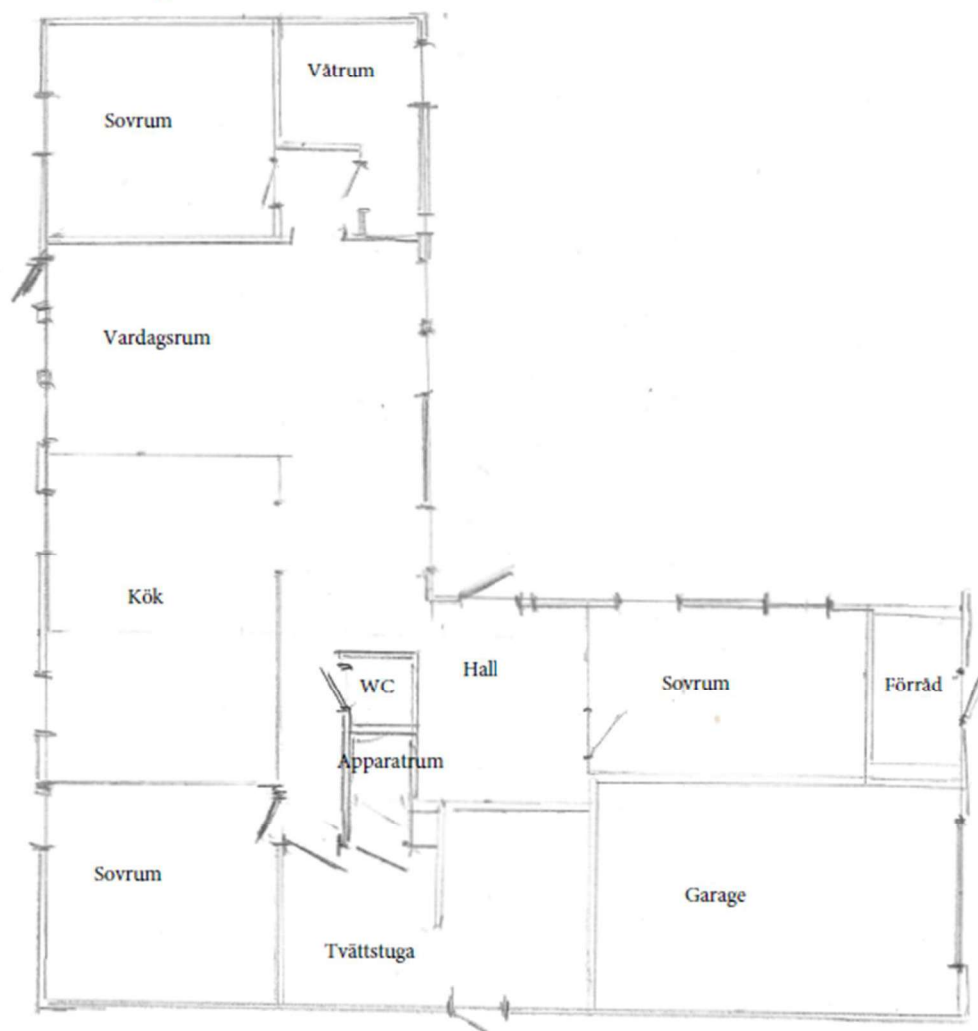
Planskiss bottenvåning

**Bottenvåning:** Hall, tre sovrum, vardagsrum, kök, tvättstuga, två våtrum, apparatrum.

EJ skalenlig, avvikelser kan förekomma
