## V Ä R D E U T L Å T A N D E

### *Båstad Atteköp 3:11*

*December 2025*

| <b>VÄRDERINGSOBJEKTET</b> | Atteköp 3:11 i Båstads kommun |

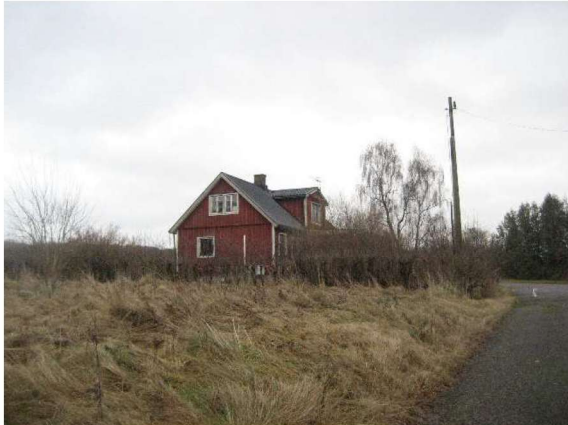
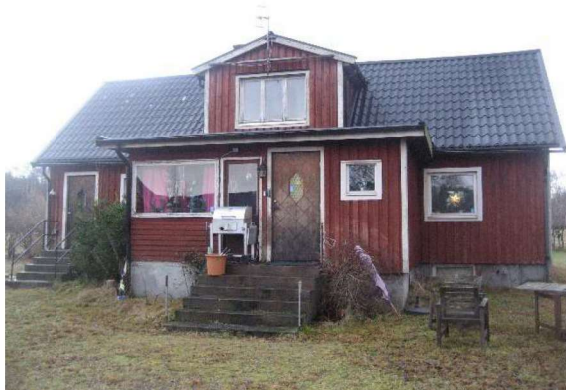
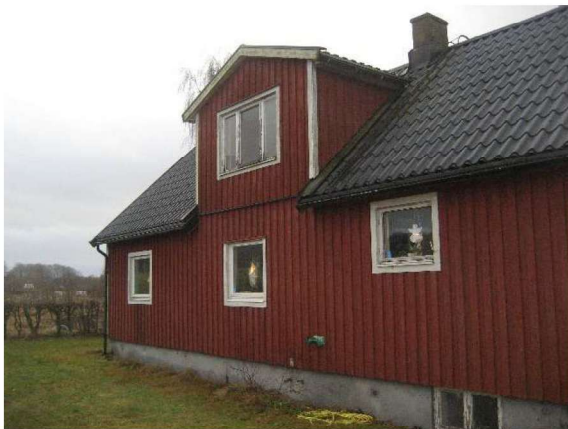
*Småhusbyggnad (1942)*

Yttre underhåll bedöms som något eftersatt. Inre underhåll är eftersatt. Standarden i rum varierar från normal till enkel. Större renoveringsbehov bedöms föreligga för byggnaden.

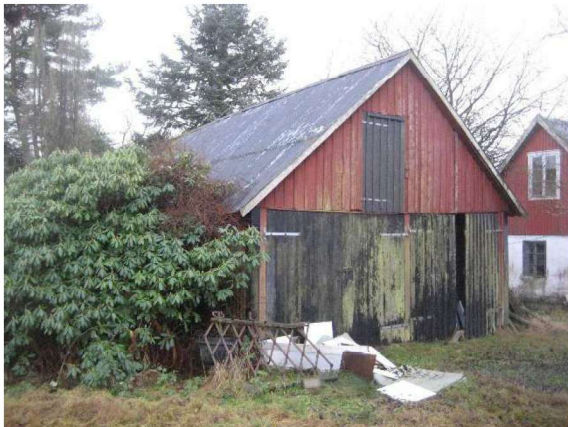
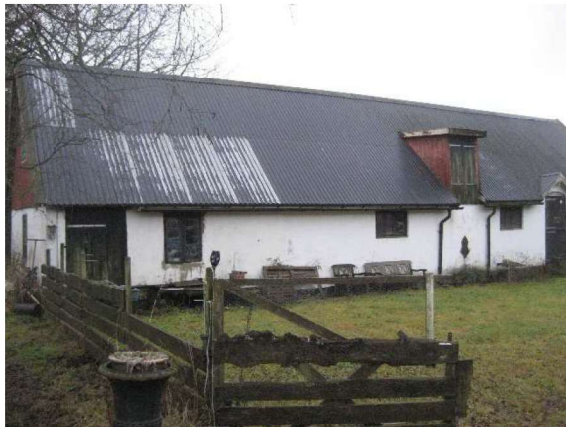
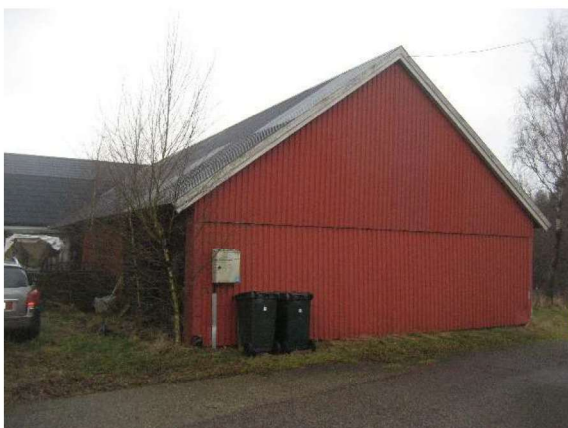
*Garage/stall/verkstad*

Bedöms som äldre. Underhållsbehov föreligger.

Bedöms som normal till äldre. Underhållsbehov föreligger.

Större renoverings-/underhållsbehov föreligger.
