## Värdeutlåtande Skogs och Lantbruksfastighet

**Vallsta 1:12**

**Juni 2025**

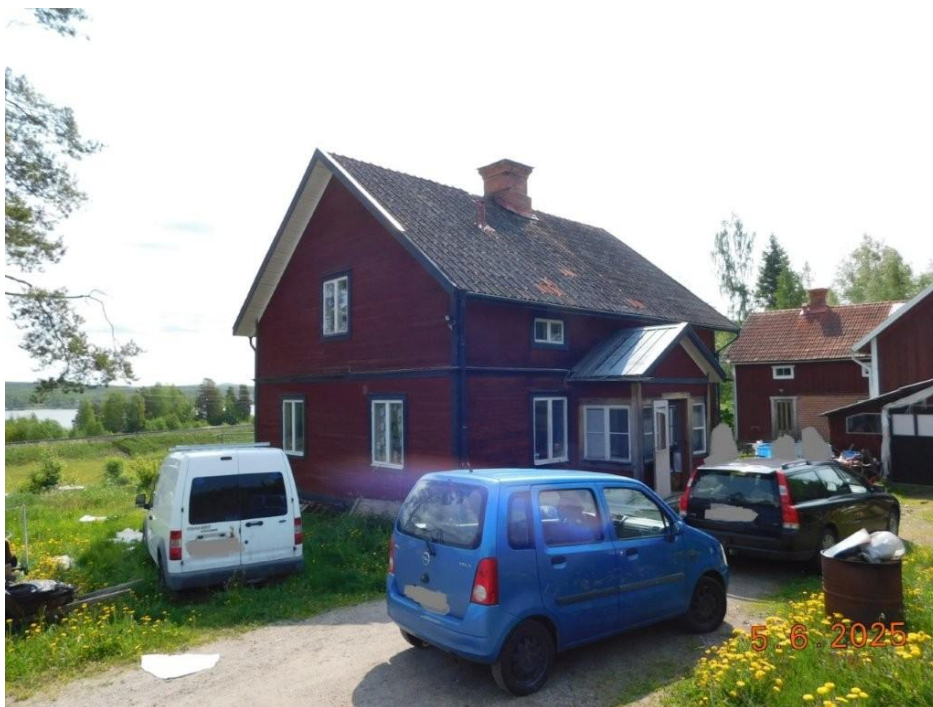
Foto taget utvändigt på huvudsakligt gårdscentra vid Vallsta 1:12.  
Rödmålade byggnader med tegeltak och omgivande åker och betesmark.

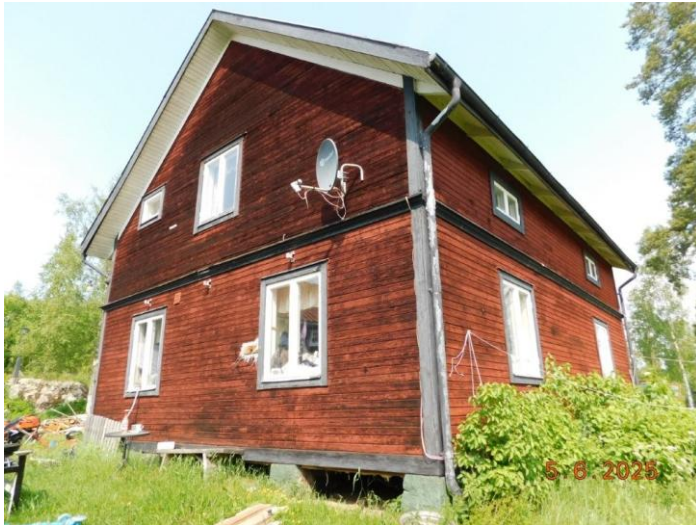
Foto, huvudbyggnaden, rödmålad träfasad med vita detaljer.

| Byggnadsbeskrivning – bostadsbyggnad | | |
|---|---|---|
| Standard/skick | | Äldre byggnad med eftersatt underhåll. På gä läckande expansionskärl på vinden för ca 2 år sedan (enligt ägaren) har flera av innertaken rivits bort. Teknisk undersökning rekommenderas. Generellt äldre ytskikt invändigt och äldre inredning i kök och hygienrum. Nuvarande ägare har relativt nyligen investerat i ackumulatortank och varmvattenberedare. Eftersatt underhåll utvändigt, bl a äldre yttertak i tegel, träfasad och fönster i behov av underhåll, enstaka trasig fönsterruta m.m. |

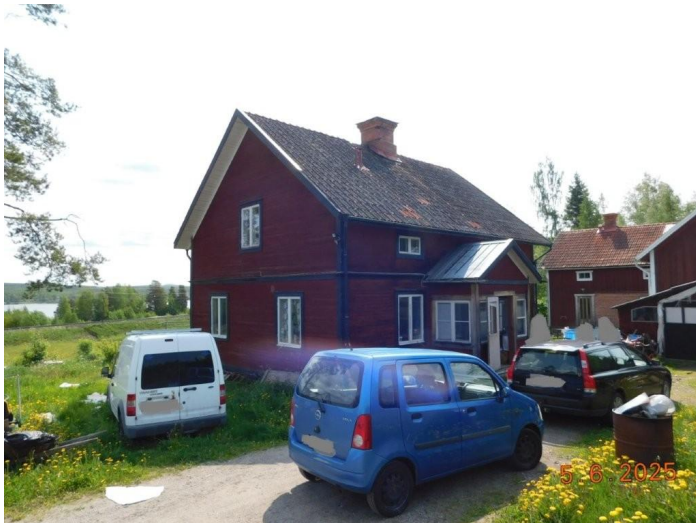
Foto, huvudbyggnaden, entréside, grusad infart, rödmålad träfasad med vita detaljer.

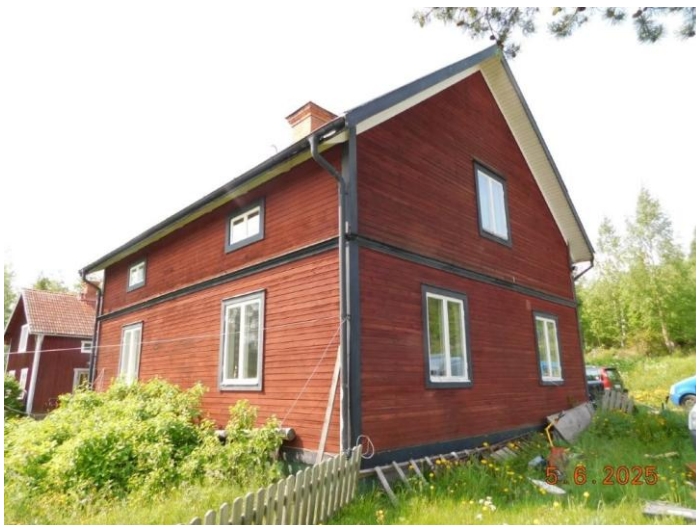
Foto, huvudbyggnaden, rödmålad träfasad med vita detaljer.

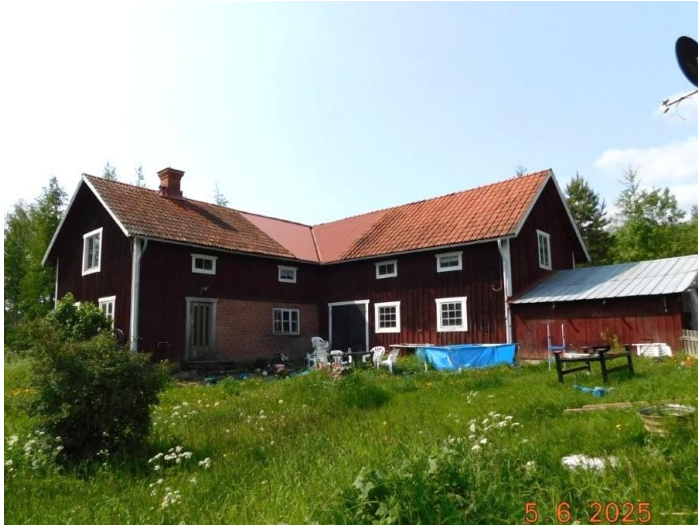
Foto, ekonomibyggnad, L-formad, rödmålad träfasad med vita detaljer.

| Ekonomibyggnad | Ladugård med djurstall, loge och verkstadsdel, byggnadsår okänt, med en total BYA på 271 kvm. Stomme av trä och tegel på delvis ljuten betongplatta med fasad i träpanel under tak av tegel och plåt. Har nyligen nyttjats som djurstall för getter med 7 boxar. Byggnadens skick är sämre såväl invändigt som utvändigt. Låg moderniseringsgrad. Uppvärmning med vedkamin, osäker funktion. Ansluten till el. För godkänd Gödselhantering rekommenderas kontakt med kommunen. För godkänd ventilation rekommenderas kontakt med Länsstyrelsen. |

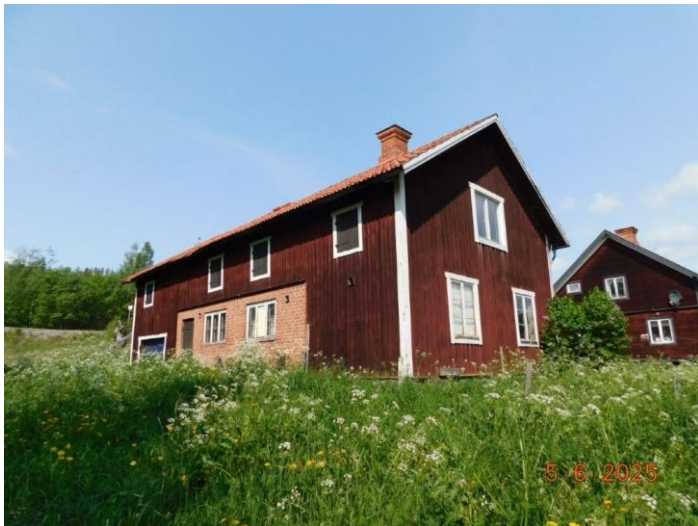
Foto, ekonomibyggnad, L-formad, rödmålad träfasad med vita detaljer.

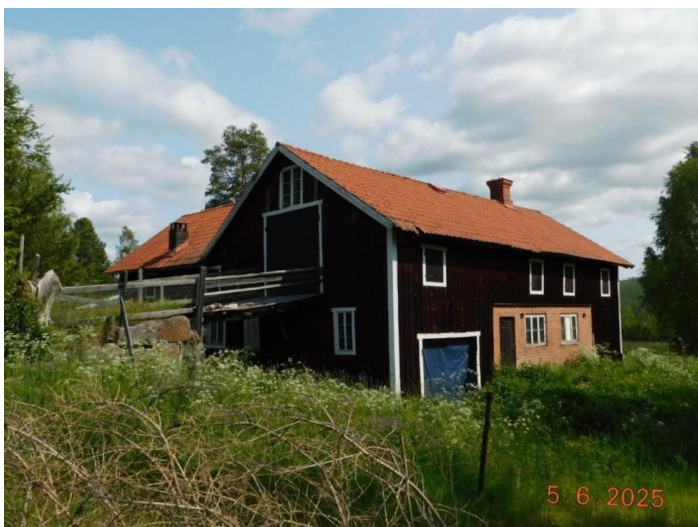
Foto, ekonomibyggnad, logbrygga.

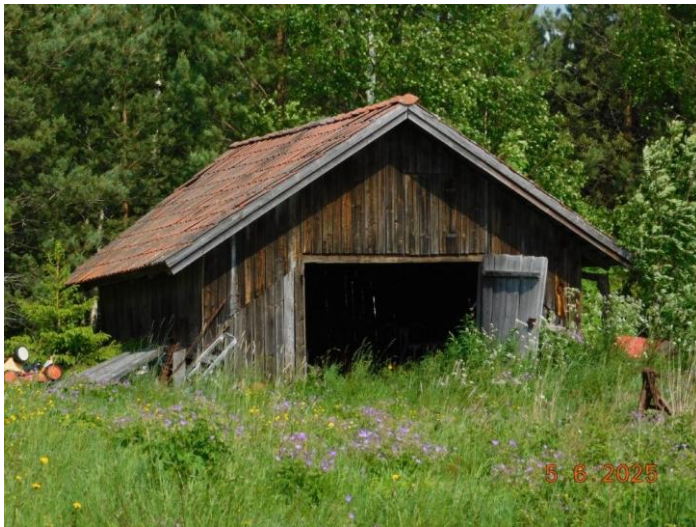
| Byggnad 1 | Äldre ploghus, byggnadsår okänt med en total BYA på 35 kvm. Stomme av trä på plintgrund av sten med fasad i träpanel under tak av tegel. Nyttjas idag som förråd. Byggnadens skick är sämre såväl invändigt som utvändigt. Låg moderniseringsgrad. Uppvärmning saknas. Saknar anslutningar. |

Foto, övrig byggnad 1, äldre ploghus.

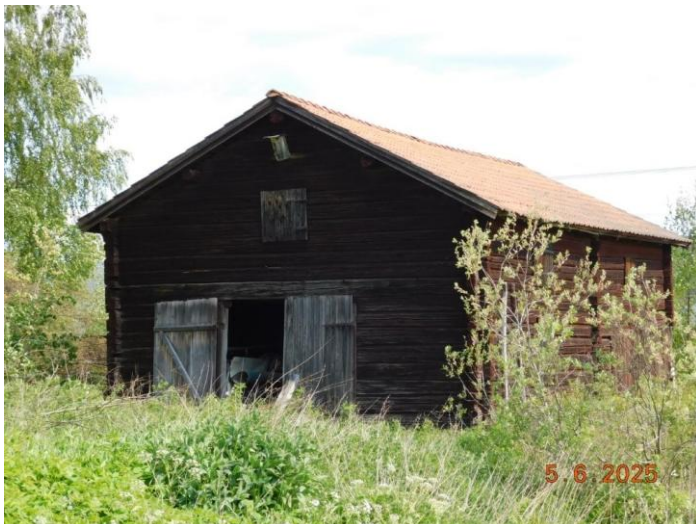
| Byggnad 2 | Äldre spannmålslada, byggnadsår okänt med en total BYA på 70 kvm. Stomme av trä på plintgrund av sten med fasad i träpanel under tak av tegel. Nyttjas idag som förråd. Byggnadens skick är sämre såväl invändigt som utvändigt. Låg moderniseringsgrad. Uppvärmning saknas. Saknar anslutningar. |

Foto, övrig byggnad 2, äldre spannmålslada.

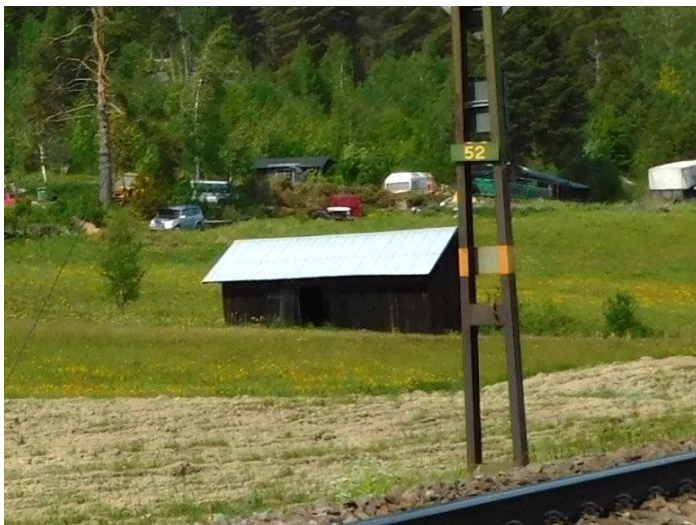
| Byggnad 3 | Äldre hölada, byggnadsår okänt med en total BYA på 65 kvm. Stomme av trä på plintgrund av sten med fasad i träpanel under tak av plåt. Nyttjas idag som förråd. Byggnadens skick är sämre såväl invändigt som utvändigt. Låg moderniseringsgrad. Uppvärmning saknas. Saknar anslutningar. |

Foto, övrig byggnad 3, äldre hölada.

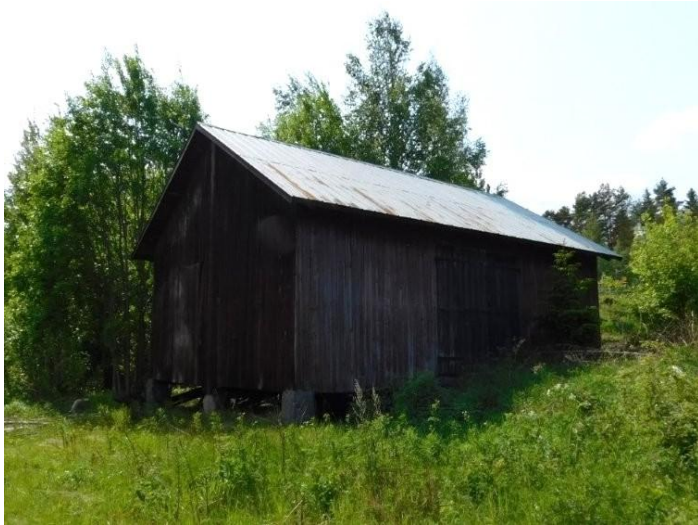
| Byggnad 4 | Äldre hölada, byggnadsår okänt med en total BYA på 65 kvm. Stomme av trä på plintgrund av sten med fasad i träpanel under tak av plåt. Nyttjas idag som förråd. Byggnadens skick är sämre såväl invändigt som utvändigt. Låg moderniseringsgrad. Uppvärmning saknas. Saknar anslutningar. |

Foto, övrig byggnad 4, äldre hölada.

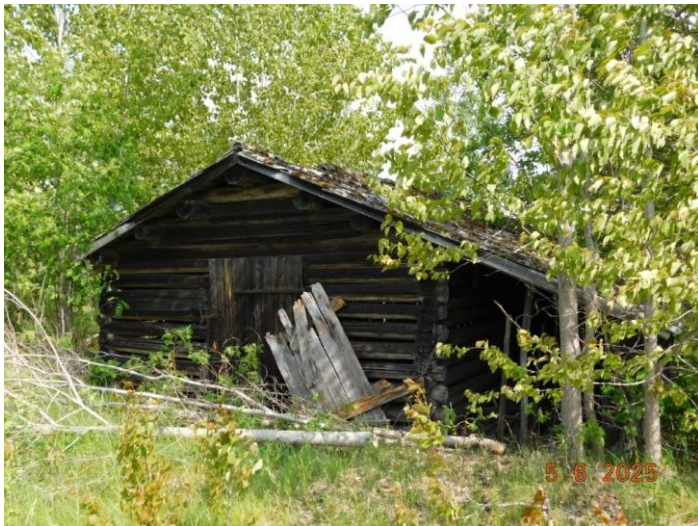
| Byggnad 5 | Äldre härbe, byggnadsår okänt med en total BYA på 45 kvm. Stomme av trä på plintgrund av sten med fasad i träpanel under tak av plåt. Nyttjas idag som förråd. Byggnadens skick är sämre såväl invändigt som utvändigt. Låg moderniseringsgrad. Uppvärmning saknas. Saknar anslutningar. |

Foto, övrig byggnad 5, äldre härbre.

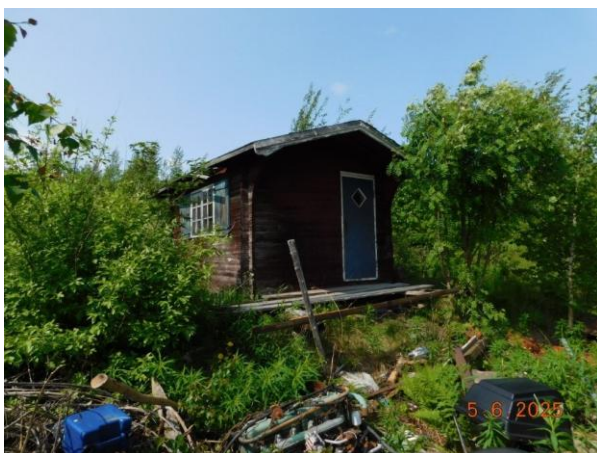
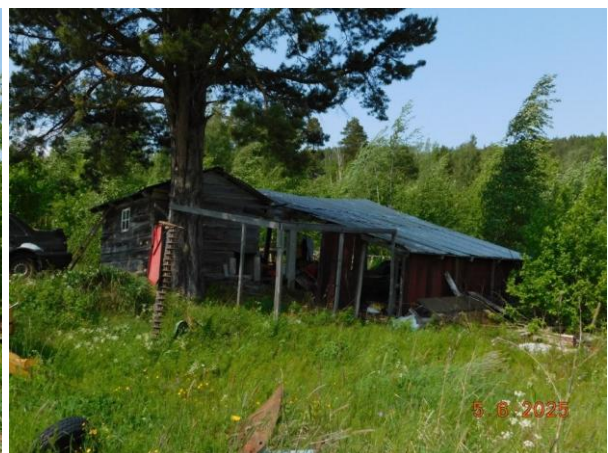
| Fallfärdiga byggnader | Två mindre stugor/förråd i fallfärdigt skick, beaktas ej i denna värdering, se bilder i bilaga 1. |

Foton, fallfärdiga byggnader.
