## V Ä R D E U T L Å T A N D E

*Malmö Oxie 45:153*

*Juni 2025*

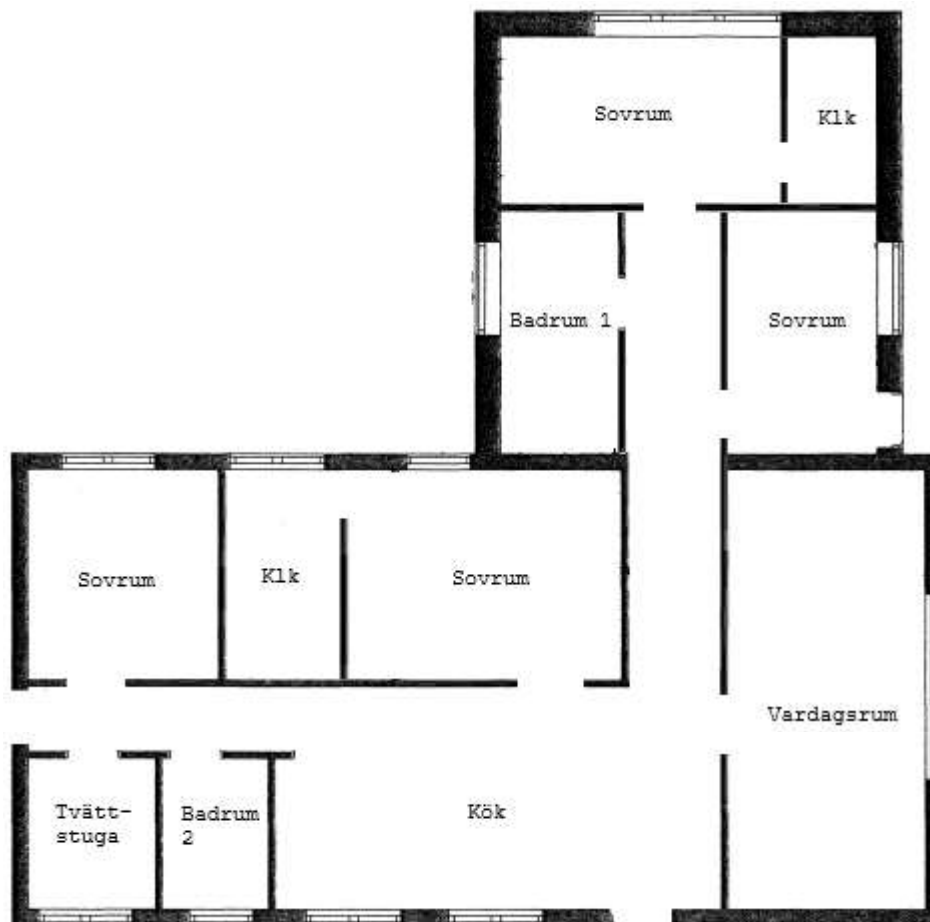
## Ritning

Enligt fastighetens taxeringsuppgifter uppgår huvudbyggnadens boarea till **100 m<sup>2</sup>**. Från uppmätning på ritningar erhållna från kommunen är den egentliga boarean sannolikt kring **145 m<sup>2</sup>**. Inför en eventuell försäljning rekommenderas att en uppmätning som uppfyller svensk standard genomförs.

Avvikelser kan förekomma på ritning
