## VÄRDEUTLÅTANDE

**Leksand**

**Nedre Heden 24:19**

**April 2025**

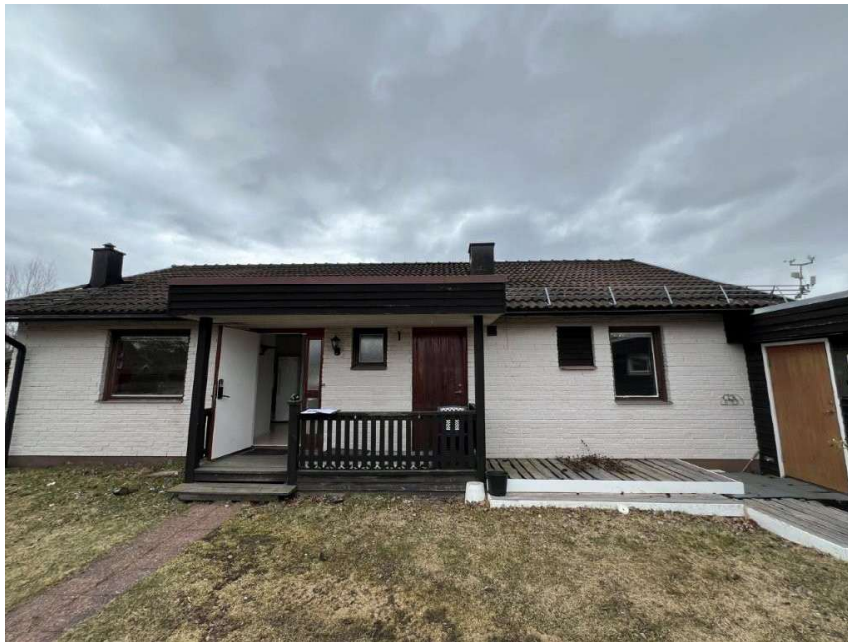
Foto taget utvändigt på värderingsobjektet. Vitt tegel med bruna detaljer samt gräsmatta.

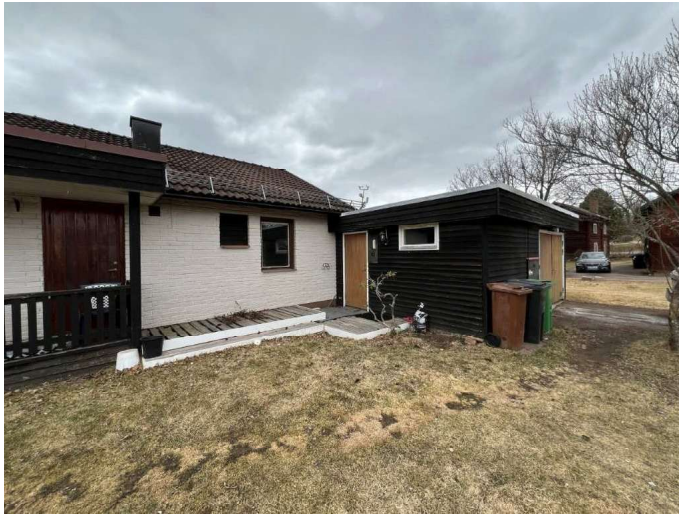
Foto. Inrett rum i del av garaget med separat ingång.

| Byggnadsbeskrivning – Huvudbyggnad | | |
|---|---|---|
| Byggnad 2 | | Vidbyggt garage med slagport, träfasad och papptak. Byggnaden innefattar även ett inrett rum med egen entré, försett med elradiator och vägguttag. Normal standard i normalt skick. Total byggnadsarea ca 25 kvm. |

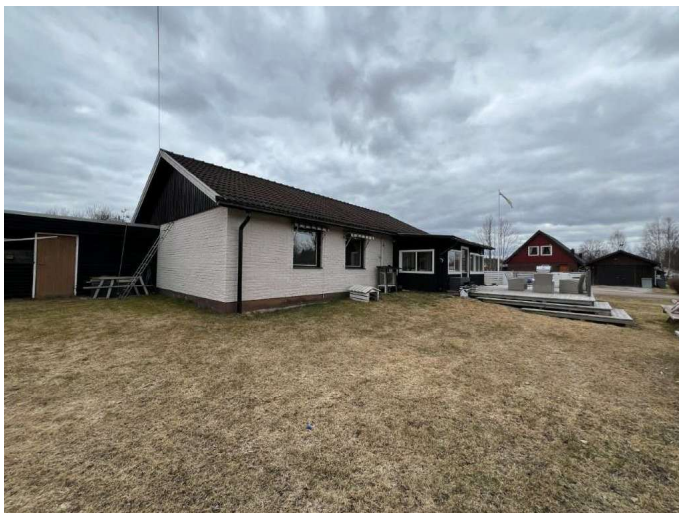
Foto, Huvudbyggnad, vit tegelfasad, inglasad altan med anslutande trädäck.

| Byggnadsbeskrivning – Huvudbyggnad | | |
|---|---|---|
| Standard/skick | | Byggnad med normal standard i normalt skick, dock visst underhållsbehov såväl invändigt som utvändigt, bl a ofärdigt altanbygge, en del äldre ytskikt invändigt, översyn fönster m.m. |

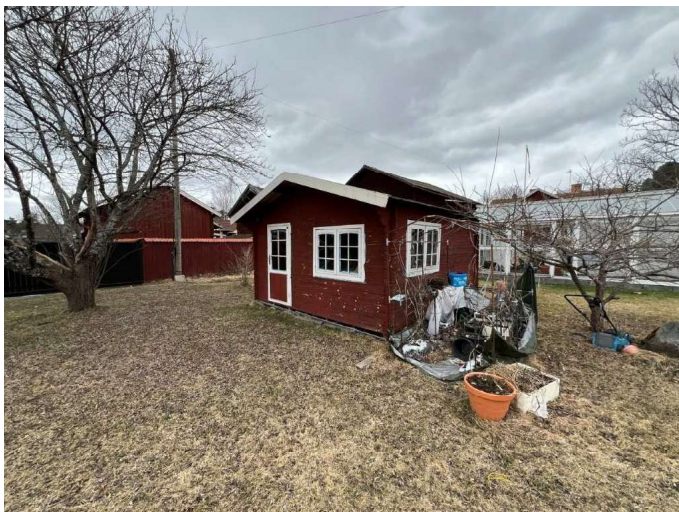
Foto. Friggebod med rödmålad träfasad.

| Byggnadsbeskrivning – Huvudbyggnad | | |
|---|---|---|
| Byggnad 3 | | Friggebod med liggande rödmålad träpanel och papptak. Ej invändigt besiktad. Byggnadsarea ca 10 kvm. |
