## VÄRDEUTLÅTANDE

**Smedjebacken**

**Stenbocken 2**

**Juni 2025**

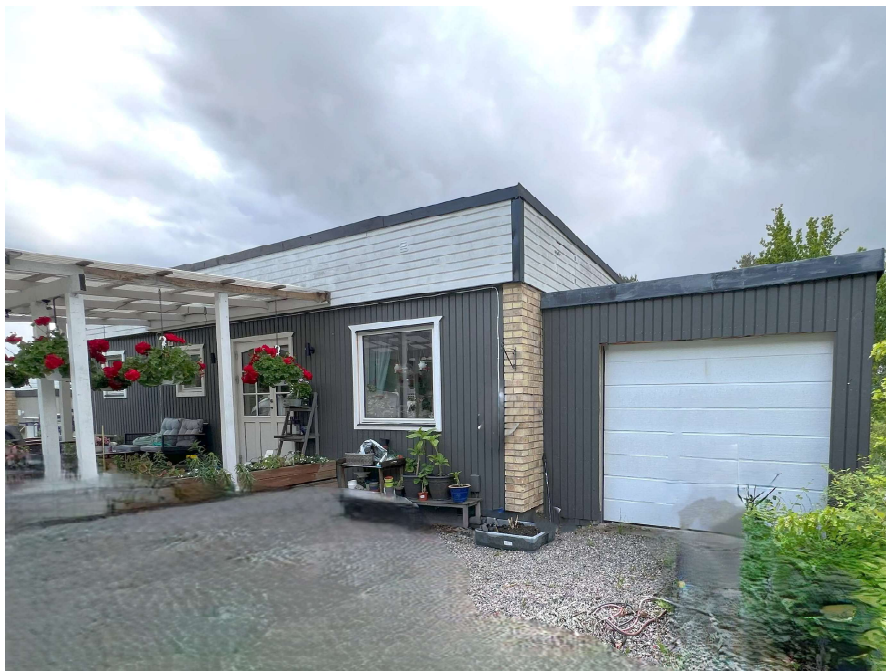
Foto taget utvändigt på värderingsobjektet. Gråmålad träpanel/gult tegel, pergola, vita detaljer samt grusad uppfart till garage.

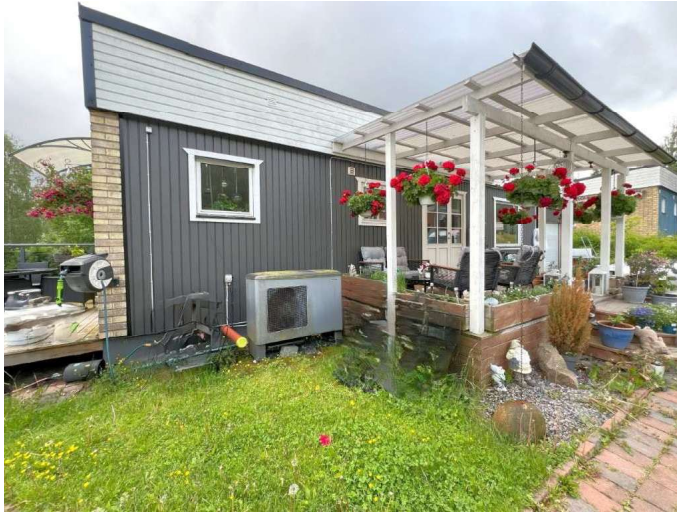
Foto, huvudbyggnad, entréside, pergola och gräsmatta.

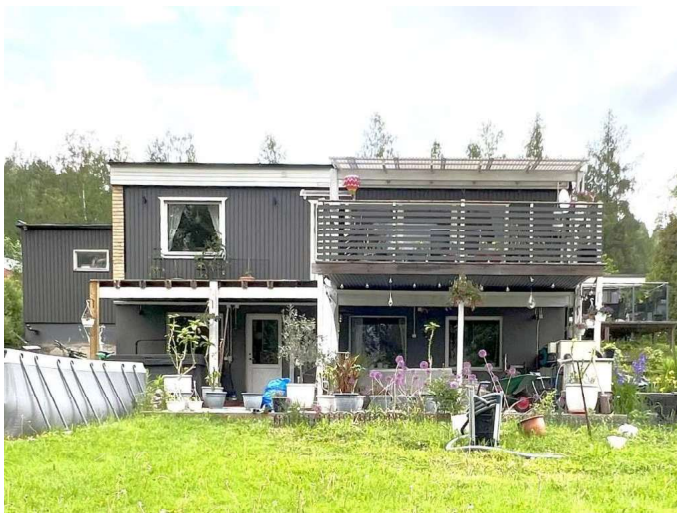
Foto, huvudbyggnad, baksida, altaner och gräsmatta.

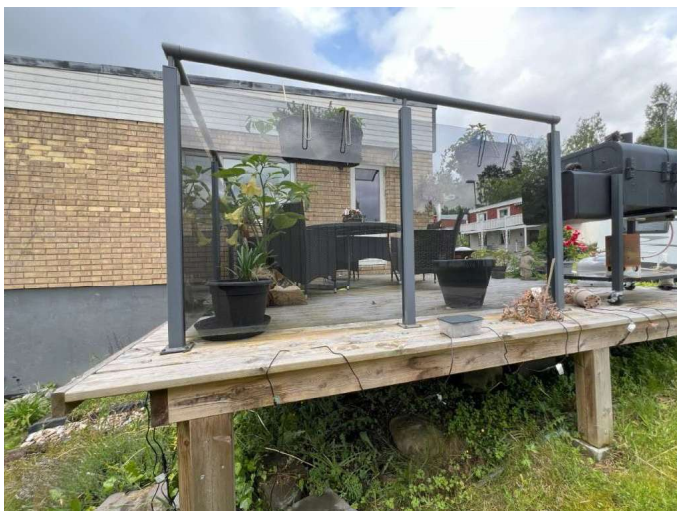
Foto, huvudbyggnad, altandäck

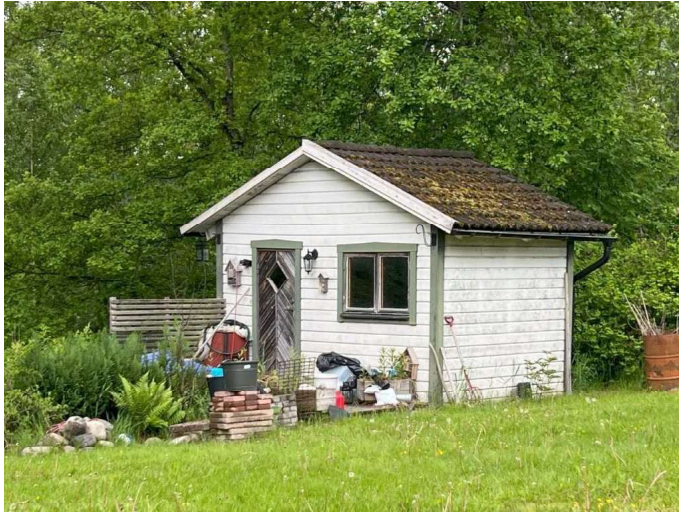
| Byggnadsbeskrivning – Övriga byggnader | |
|---|---|
| Förrådsbyggnad | Byggnad med träfasad och betongtegeltag. Ansluten till el. Frostvakter. Nyttjas för vinterförvaring av perenner. Normal standard. Normalt skick. Byggnadsarea ca 8 kvm. |

Foto, förrådsbyggnad för vinterförvaring av växter.
