## VÄRDEUTLÅTANDE

**Hänsätter 4:19**

**April 2025**

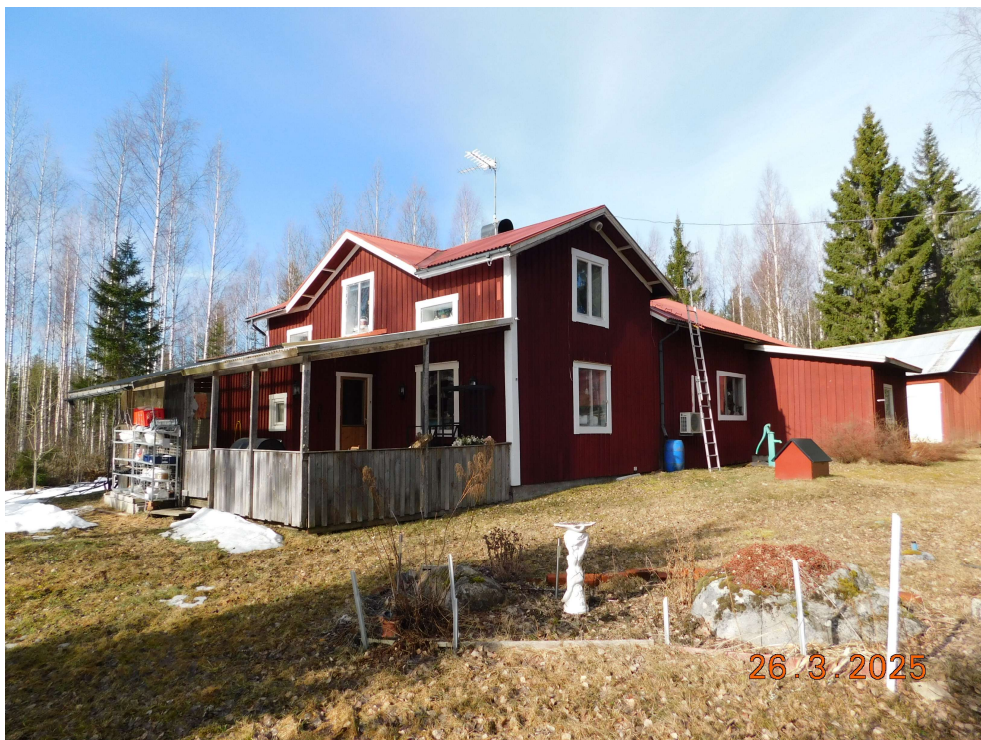
Foto taget utvändigt på värderingsobjektet. Rödmålad träfasad med vita detaljer, takad altan.

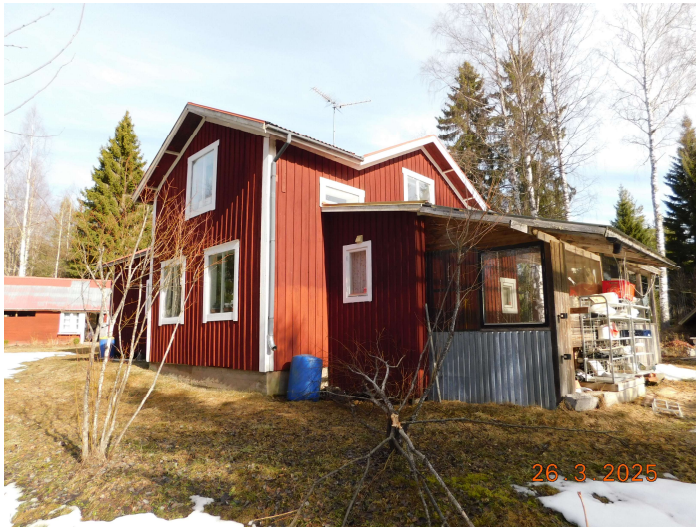
Foto, huvudbyggnad, baksida, rödmålad träpanel med vita detaljer, altan.

| Byggnadsbeskrivning – Huvudbyggnad | | |
|---|---|---|
| Standard/skick | | Äldre byggnad med normal till låg standard. Enligt<br>delägaren saknas tätskikt under plåttaket, går ej att<br>verifiera. Spår av fuktskador i bl a vardagsrum där innertak<br>möter yttervägg, sannolikt otätt yttertak. Byggnad med<br>underhålls- & moderniseringsbehov främst med avseende<br>på värmesystem samt yttertak. |

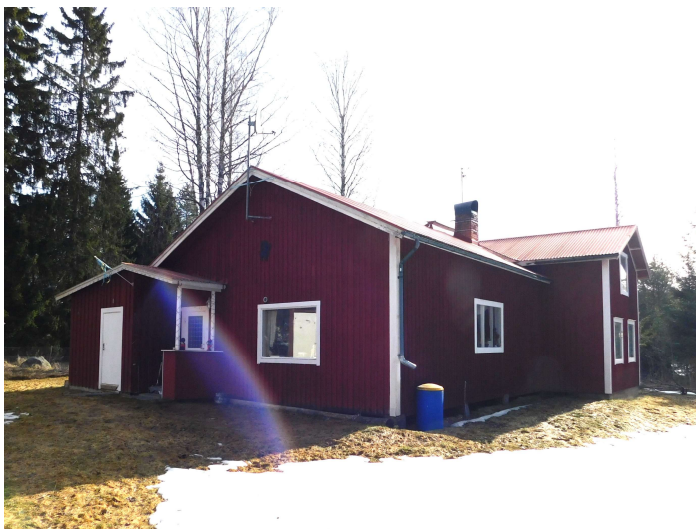
Foto, huvudbyggnad, fram-/entrésida, rödmålad träpanel med vita detaljer.

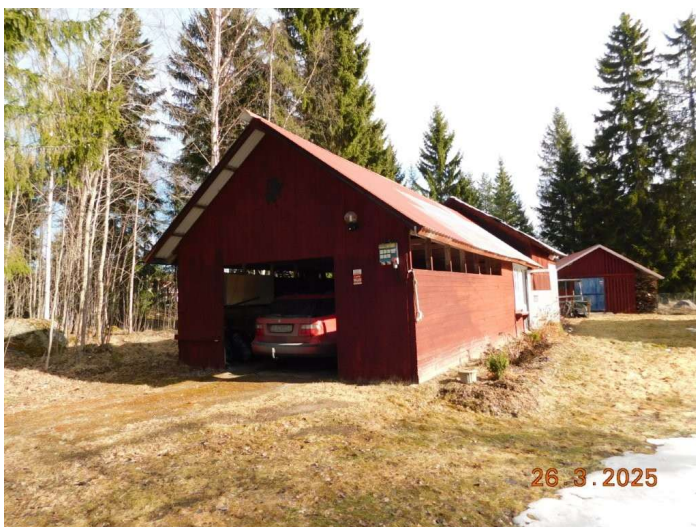
Foto, byggnad 2, carport/verkstad/förråd, rödmålad träfasad.

| Byggnadsbeskrivning – Övriga byggnader | |
|---|---|
| Byggnad 2 | Carport/verkstad/förråd. Byggnad med trä fasad och<br>plåttak. Ansluten till el. Nyttjas som carport/verkstad/förråd.<br>Äldre standard, sämre skick. Carport delen har en nyare<br>träkonstruktion. Byggnadsarea ca 100 kvm. Del av<br>byggnaden ligger utanför fastighetsgräns, enligt<br>fastighetskartan. |

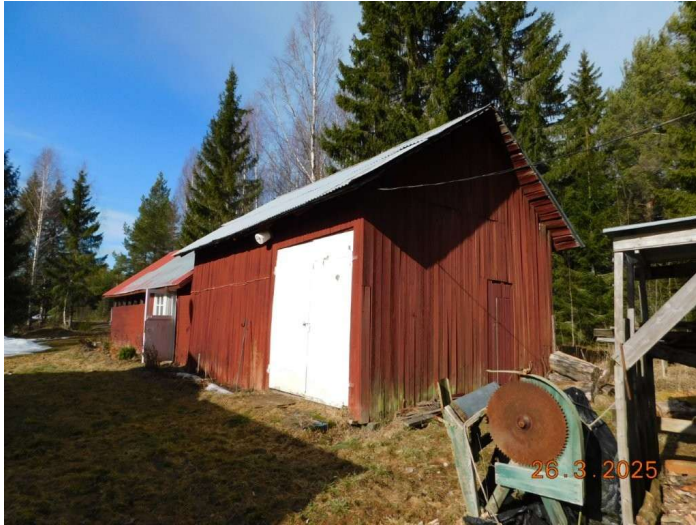
Foto, byggnad 2, carport/verkstad/förråd, rödmålad träfasad.

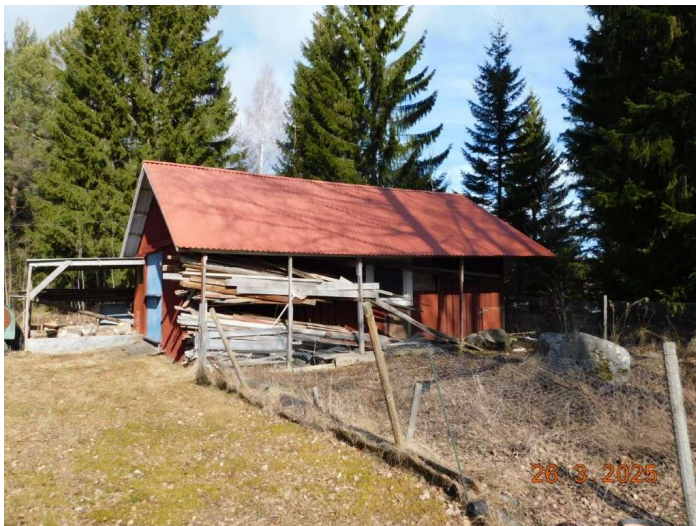
Foto, byggnad 3, hönsbushus, rödmålad träfasad.

| Byggnadsbeskrivning – Övriga byggnader | |
|---|---|
| Byggnad 3 | Hönshus. Byggnad med trä fasad och plåttak. Till synes<br>ansluten till el. Äldre standard, för ändamålet normalt skick.<br>Byggnadsarea ca 50 kvm. |

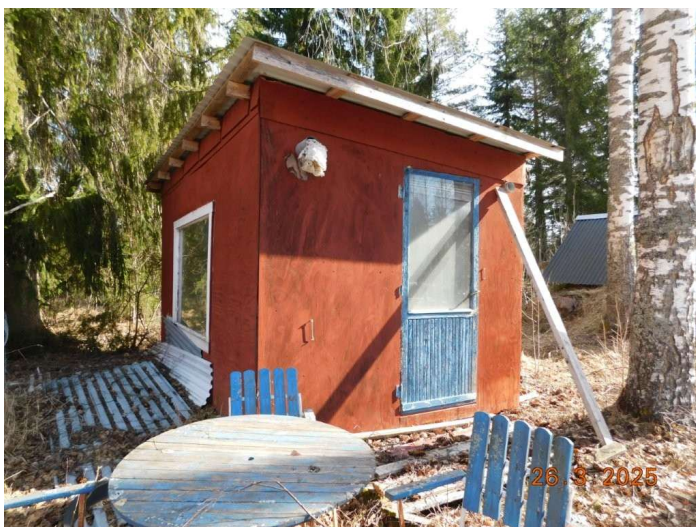
Foto, byggnad 4, stuga, rödmålad fasad.

| Byggnad 4 | Stuga. Byggnad med fasad träskiva och plåttak. Nyttjas som förråd. Äldre standard, sämre skick. Byggnadsarea ca 8 kvm. |

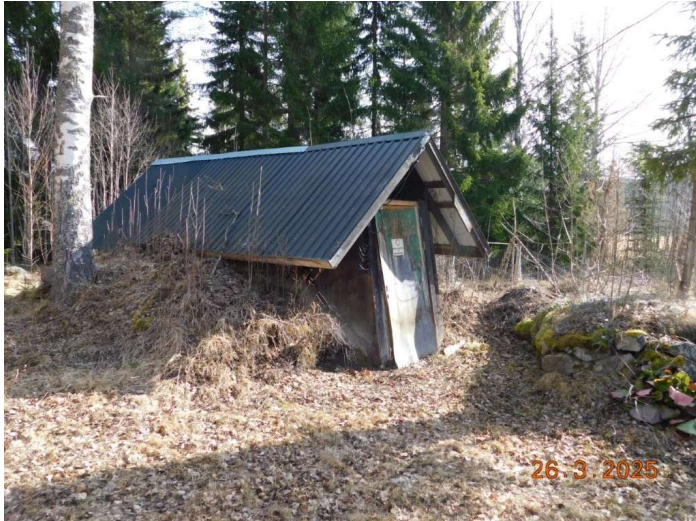
Foto, byggnad 5, jordkällare, plåttak.

| Byggnad 5 | Jordkällare. Nedsänkt byggnad med trä fasad och plåttak. Äldre standard, sämre skick. Byggnadsarea ca 8 kvm. |
