## VÄRDEUTLÅTANDE

**ÄLVDALEN**

**MJÅGEN 10:8**

**2025-10-01**

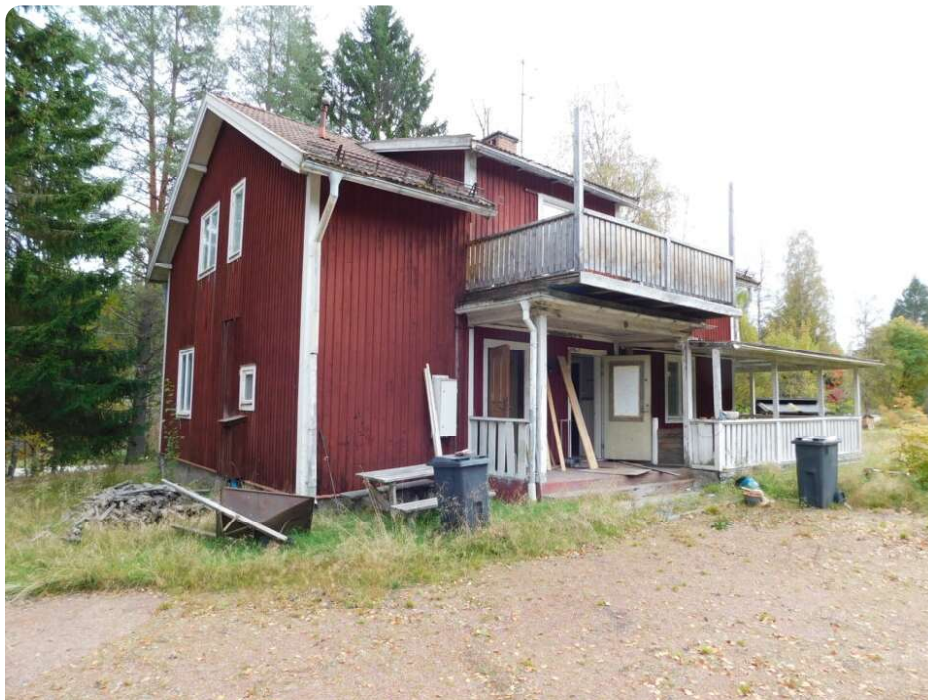
Huvudbyggnad med röd träfasad och vita detaljer. Högbevuxen trädgård.

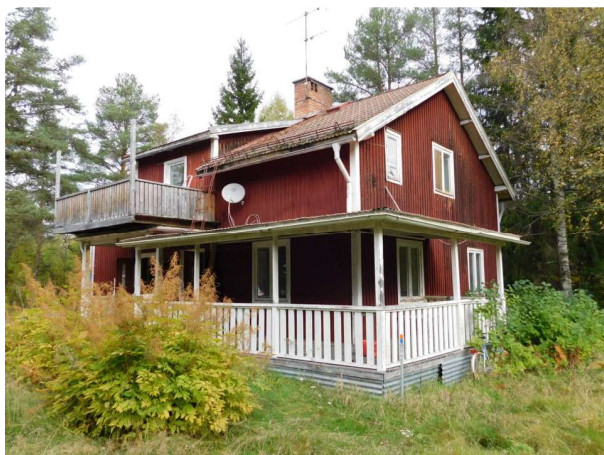
Huvudbyggnad med röd träfasad och vita detaljer. Takad altan. Högbevuxen trädgård.

| Helhetsintryck | Låg standard, sämre skick. El, värme och vatten var avstängda vid besiktningstillfället. Huset har till synes stått oanvänt en längre tid med risk för frysskador i bl a vattenledningar m.m. Spår av frysskador såsom buktande laminatgolv, färgsläpp i tak, takskivor som lossnat m.m. I övriga delar äldre slitna ytskikt och inredning invändigt. Utvändigt bl a äldre yttertak, träfasad och fönster i behov av underhåll m.m. Bostaden ger ett övergivet intryck. |

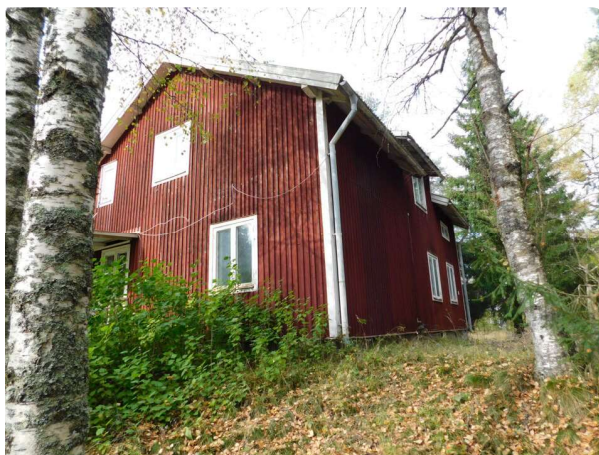
Huvudbyggnad södra gaveln.

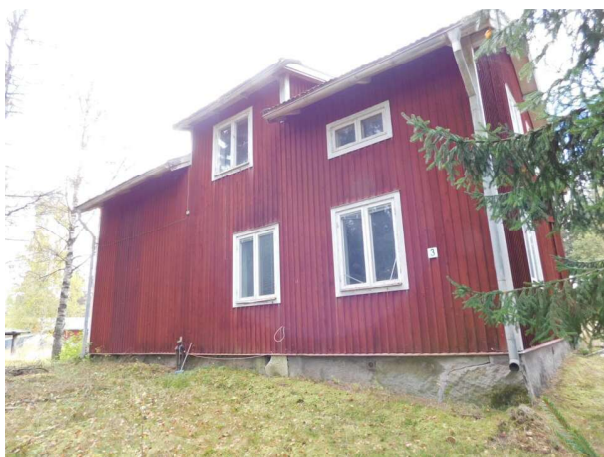
Huvudbyggnad baksida.

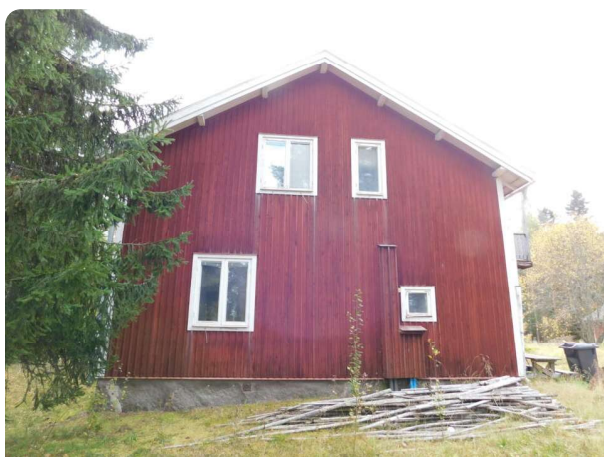
Huvudbyggnad norra gaveln.

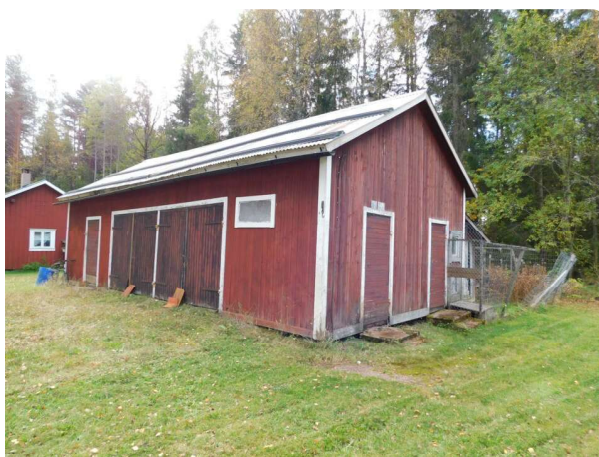
Förråd/garage, träfasad med plåttak.

| Garage/Förråd | Träkonstruktion uppförd delvis på betonggrund med träfasad och plåttak., ansluten till el<br>Garage/förråd med separata förrådsutrymmen.<br>Lågdal på byggnadens baksida. Två slagportar samt separata entrédörrar till förråden.<br>Låg standard, sämre skick<br>Byggnadsarea: 80 m <sup>2</sup> (uppskattad yta) |

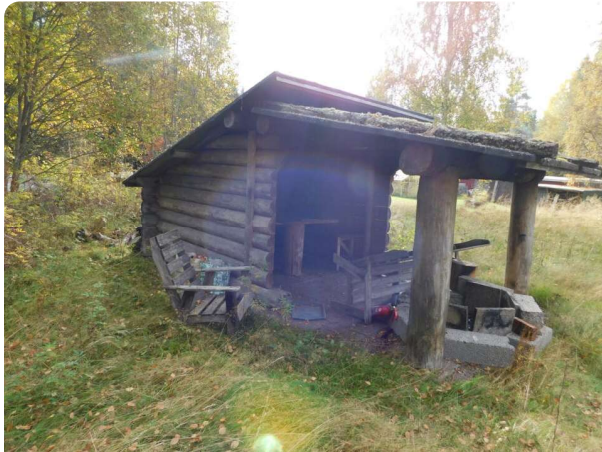
Grillkoja

| Grillkoja | Träkonstruktion.<br>Normal standard, normalt skick<br>Byggnadsarea: 15 m <sup>2</sup> (uppskattad yta) |

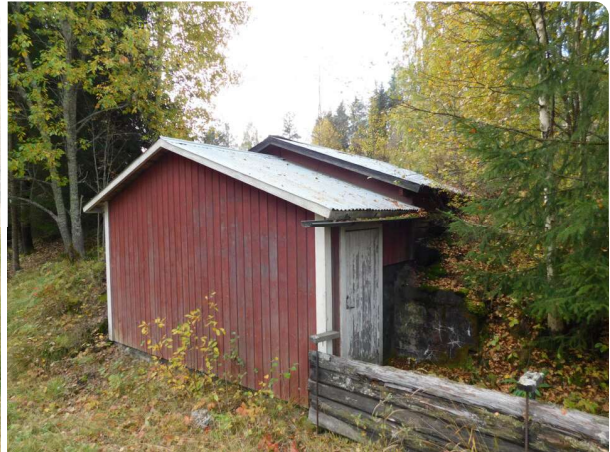
Förråd, delvis nedgrävd, röd träfasad med plåttak.

| Förråd | Delvis utgrävd, träfasad med plåttak.<br>Ej besiktigad invändigt.<br>Låg standard, sämre skick<br>Byggnadsarea: 20 m <sup>2</sup> (uppskattad yta) |

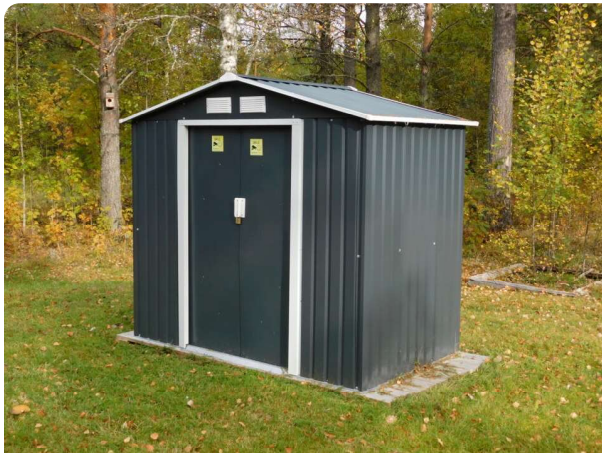
Övrig byggnad, okänt ändamål. Plåtfasad med plåttak.

| Övrig byggnad | Plåtfasad och plåttak, enkel grund.<br>Ej besiktigad invändigt. Byggnadens ändamål okänt, vidare undersökning rekommenderas.<br>Normal standard, normalt skick<br>Byggnadsarea: 4 m <sup>2</sup> (uppskattad yta) |
