# BESKRIVNING OCH VÄRDERING

## Fastigheten Bollebygd Vannamyst 1:2

Kfm dnr F-372-25-14

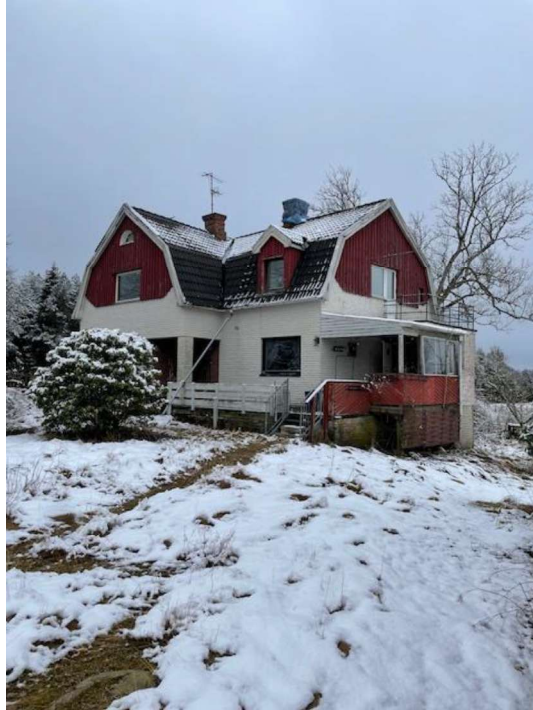
Bild 1: Småhusbyggnad från sydväst

Träbyggnad med plankstomme, fasad med mexitegel och betongpannor på taket, samt källargrund. Nybyggnadsår enligt taxeringsuppgifterna; 1923. Boarea uppskattas till ca 150 kvm. Fönstren är både nyare, med isolerglas och äldre kopplade tvåglas. Äldre elsystem. Vattenburen värme från olje-/elpanna i källaren. Gammalt vattensystem, pannan från 1997. Invändig oljetank används inte, utan man använder plastdunkar. Vedpanna i köket kan ej användas p g a trasig pipa.

Misstänkt vattenläcka från yttertaket på plan 2 i trapphallen. Innertaket bågnar. Orsaken har inte undersökts närmare, men det kan komma från skorstenens genomföring.

Invändigt skick: Huvudsakligen gamla och slitna ytskikt, förutom badrummet och laminatgolven. Tydliga spår efter läckage från yttertak och terrassen ovan entrén. Källaren bedöms behöva uppvärmning eller avfuktning. Murstock och skorstensreparation behövs troligen om dessa ska godkännas.

Utvändigt skick: Reparationsbehov av yttertaget m.m. föreligger med tanke på läckage. Äldre tvåglasfönster eftersatta.

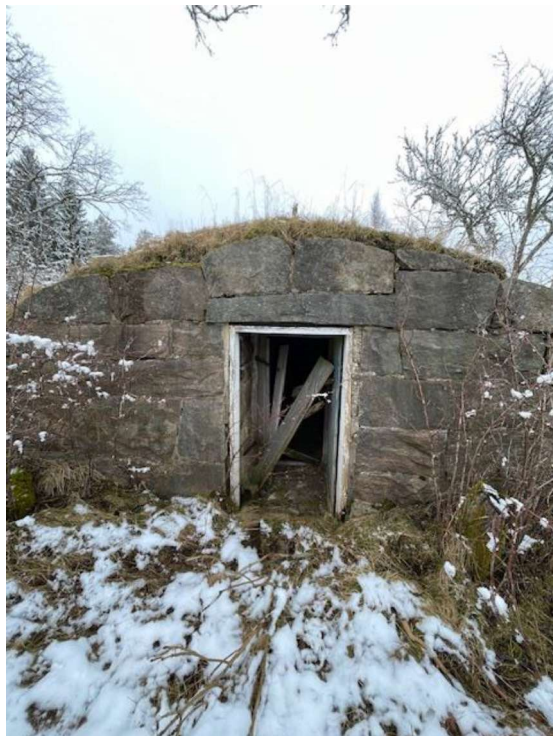
Bild 4: Jordkällare

Trevlig källare med stenvalv. Trasig dörr/karm.

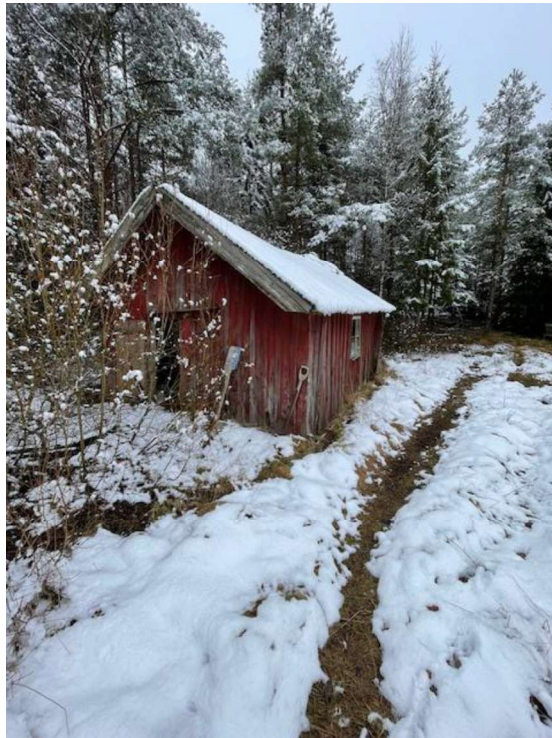
Bild 5: F d Smedja

Fallfärdig mindre byggnad med plåttak.

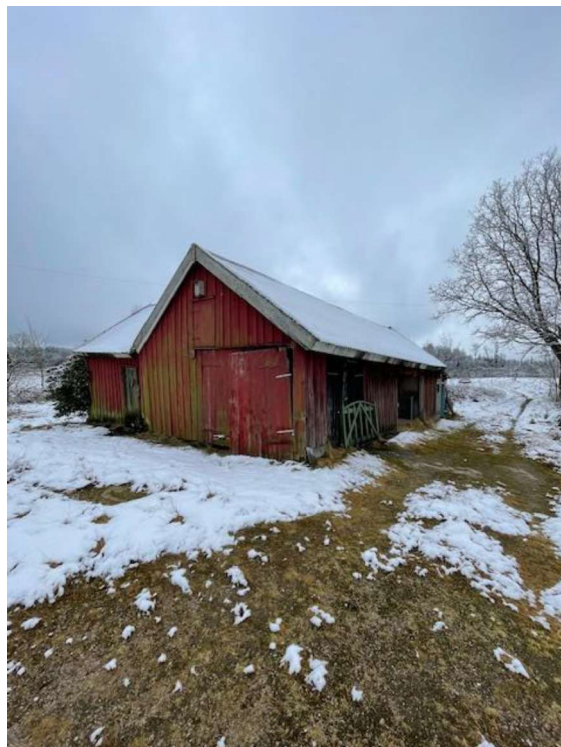
Bild 6: Vedbod/hönshus/förråd

Äldre träbyggnad med plåttak. Ca 130 kvm. Byggt i vinkel. Vidbyggd hönsgrärd. Dåligt skick.

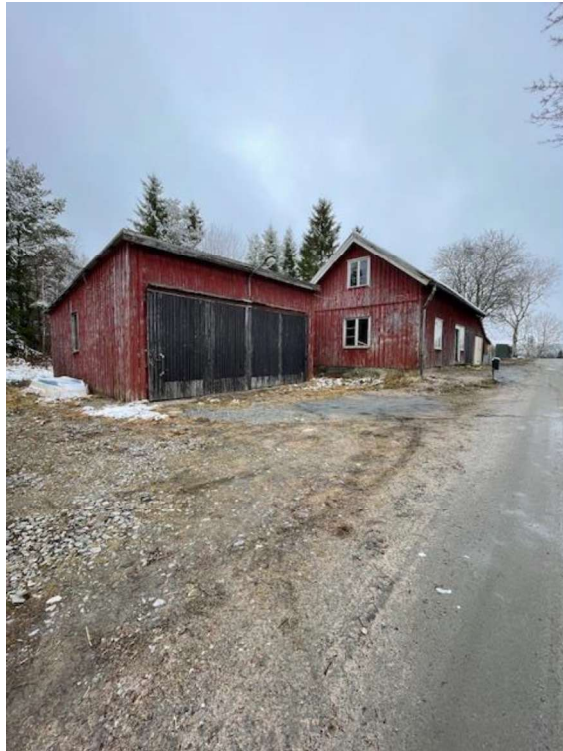
Bild 7: Maskinhall

Träbyggnad med plåttak. De två upphängda skjutportarna glider lätt av skenor de hänger på. Ca 9 X 9 m. Grusgolv. Eftersatt skick.

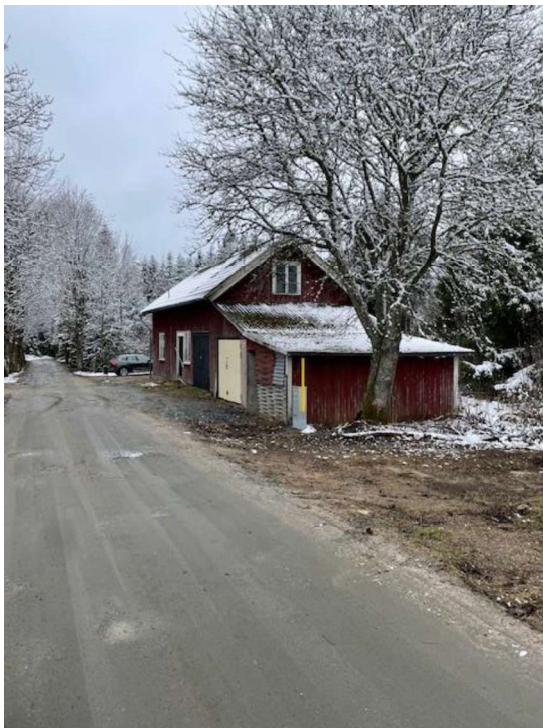
Bild 8: Snickeri/garage/slaktbod

Äldre träbyggnad med delar som används/har använts till snickeri, garage och slaktbod. Ca 115 kvm. Tak med betongpannor. Eftersatt skick.
