## VÄRDEUTLÅTANDE

| <b>Fastighetsbeteckning</b> | <b>LYNÄS 2:17</b> |
| <b>Värdetidpunkt</b> | <b>2025-11-10</b> |

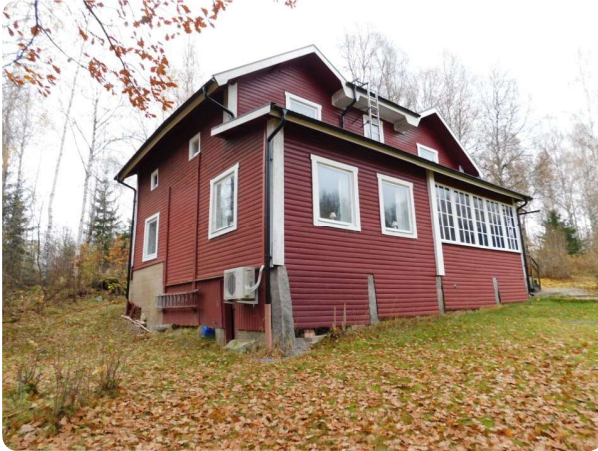
Huvudbyggnad i två plan med rödmålad träfasad och vita detaljer, västra gaveln.

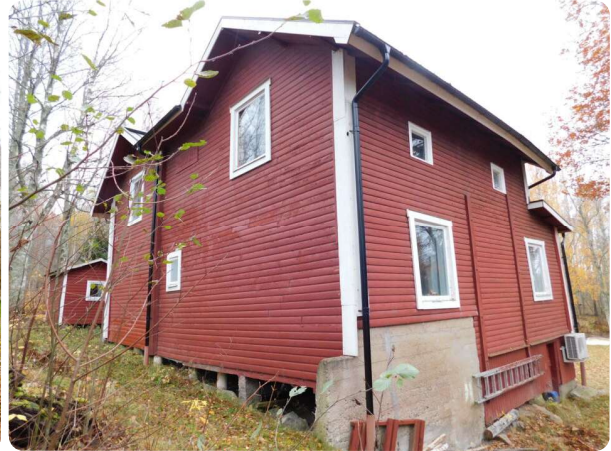
Låg standard, Något sämre än normalt skick. Äldre byggnad med en standard anpassad efter sommarboende. Synliga spår av sättningar i husgrundens nordvästra sida, äldre enskilt avlopp som inte uppfyller kommunens krav. Vattenkälla saknas enligt taxeringen och nuvarande vatten endast temporär lösning enligt fastighetsägaren. Rötskador i delar av träfasadens nordöstra sida enligt fastighetsägaren, dock ej verifierbart. Äldre och delvis slitna ytskikt/inredning invändigt.

Huvudbyggnad i två plan med rödmålad träfasad och vita detaljer, norra gaveln.

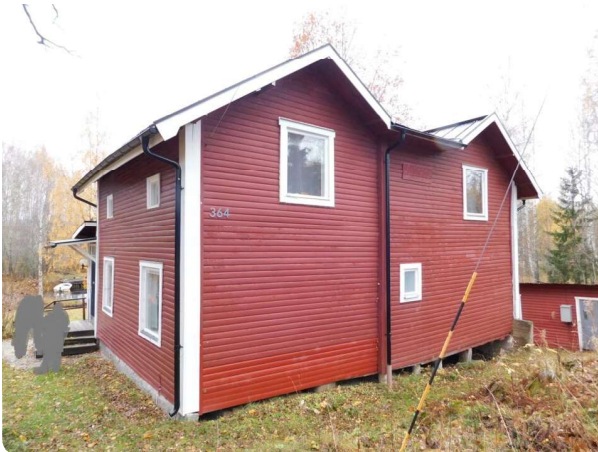
Huvudbyggnad i två plan med rödmålad träfasad och vita detaljer, östra gaveln.

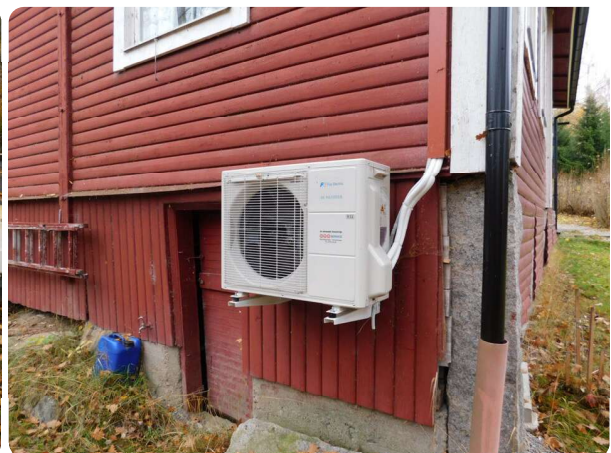
| Uppvärmning | Direktverkande el, luftvärmepump.<br><i>Källa: Fastighetsägaren</i> |

Luftvärmepump, utedel.

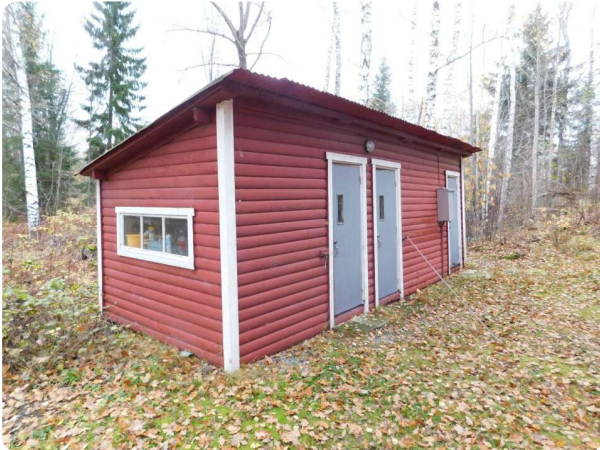
Träkonstruktion på plintgrund med pulpettak i plåt, el anslutet.

Förrådsbyggnad innehållande tre utrymmen med separata entrédörrar, varav ett utrymme utgörs av en bastu.

Normal standard, normalt skick. För ändamålet normal standard.

Förrådsbyggnad.

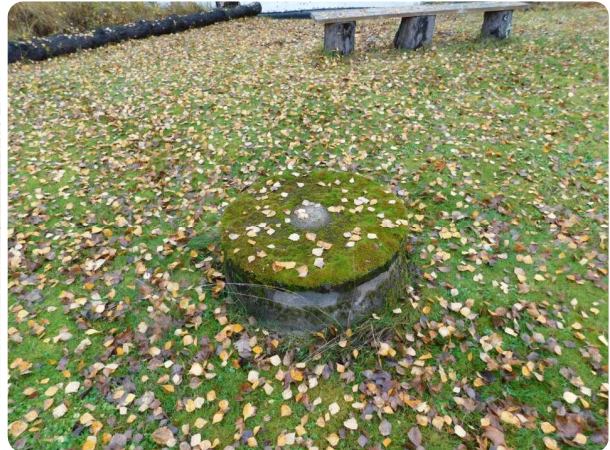
| | Äldre avloppsbrunn | Källa: Fastighetsägaren |
| | Godkänd funktion ej verifierad. Kontakt med kommunen samt vidare teknisk undersökning rekommenderas. | |

Äldre avloppsbrunn.

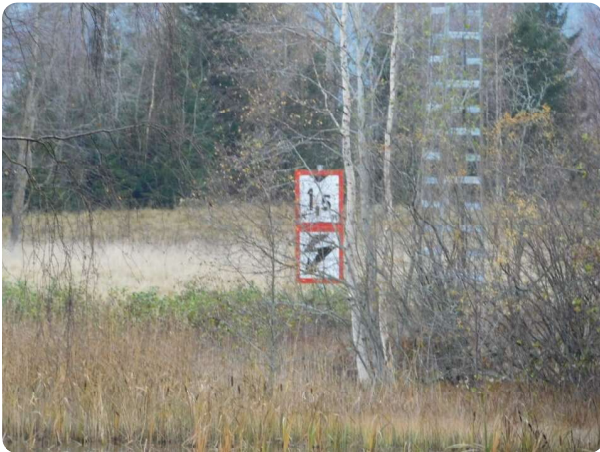
Kraftledning vid inlopp till till viken.
