# Beskrivning och Värdering avseende fastigheten **Laholm Långhultsbygget 2:16**

Uppdragsgivarens diarienummer: F-1223-25-13

| VÄRDERINGS-<br>OBJEKTET | Värderingsobjektet utgörs av småhusfastigheten Laholm Långhultsbygget 2:16 som består av ett småhus med tillhörande komplementbyggnader, beläget i Laholms kommun. |

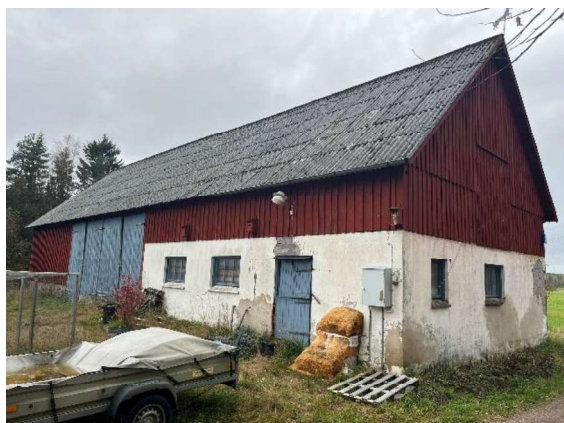
Objektet har varit utan uppvärmning senaste 4 åren. Mögelpåväxt finns därför på ytskikt. Eventuell köpare bör även kontrollera grunden/källare där detta noterades.

Det finns även en ekonomibyggnad där viss djurhållning förekommit, samt en komplementbyggnad i dåligt skick.
