## VÄRDEUTLÅTANDE

**STRÖMSUND**

**SILJEÅSEN 1:69**

**2025-11-10**

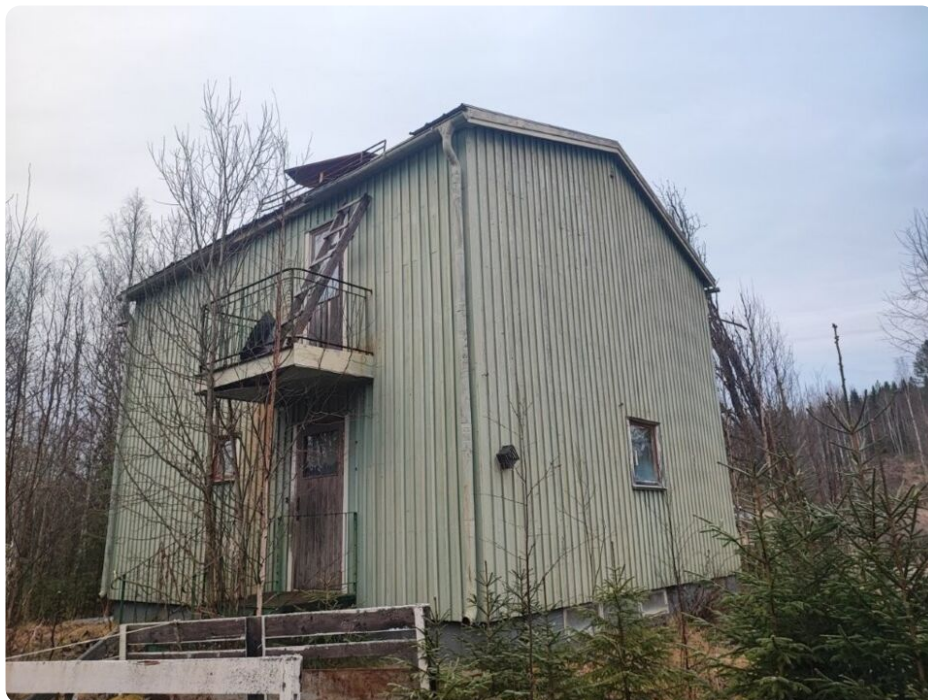
Foto huvudbyggnad med ljus fasad samt igenvuxen tomt

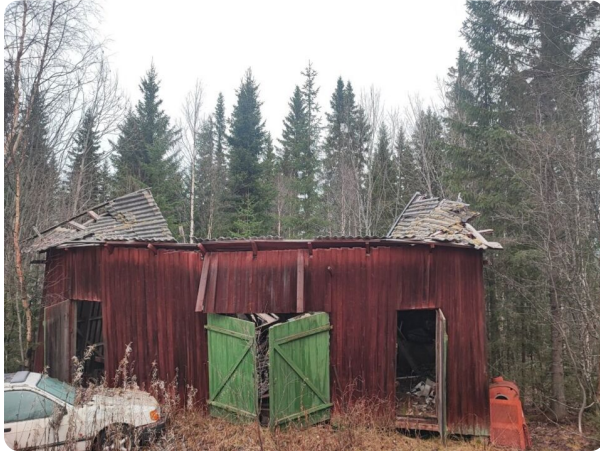
| Förråd | Låg standard, sämre skick. Tak rasat ihop, rivningsskick<br>Byggnadsarea: 40 m <sup>2</sup> (uppskattad yta) | |

Förrådsbyggnad där taket rasat

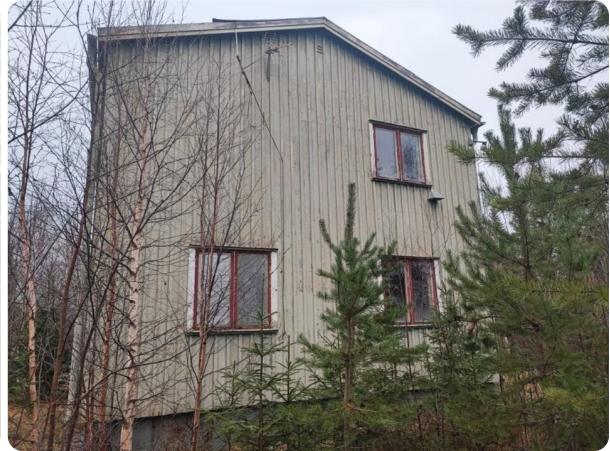
| Helhetsintryck | Låg standard, sämre skick. Byggnad i mycket dåligt skick. Bedöms vara i rivningsskick, rasrisk så invändig besiktning ej möjlig. | |

Gavel huvudbyggnad med träd bredvid byggnaden

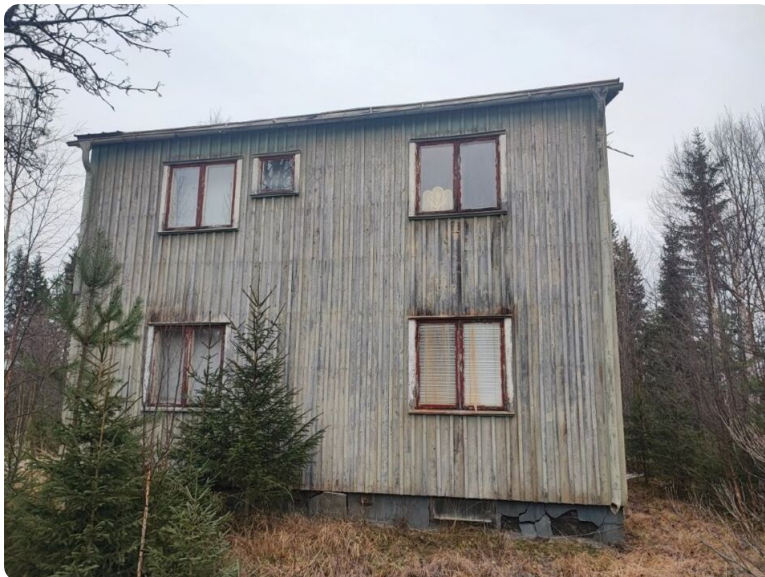
Vy från vägen mot huvudbyggnad

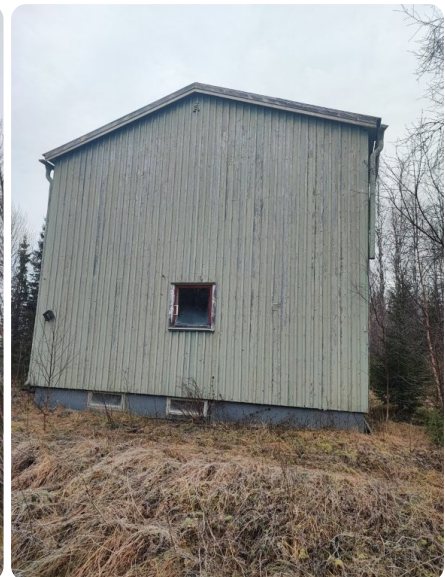
Gavel huvudbyggnad

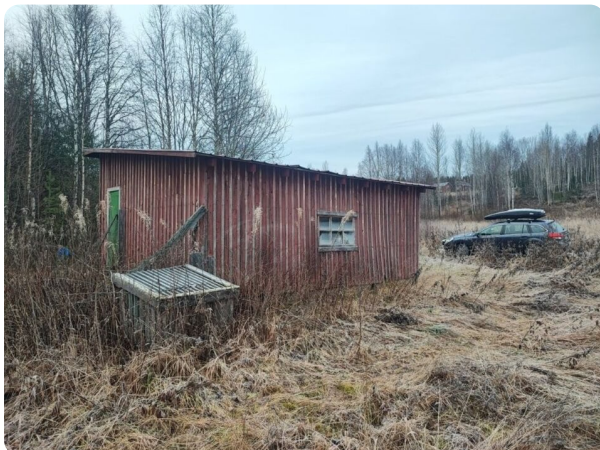
| Garage/förråd | Betongmur/platta, trästomme, träpanel, plåttak<br>Låg standard, sämre skick. Äldre byggnad med eftersatt underhåll<br>Byggnadsarea: 30 m <sup>2</sup> (uppskattad yta) | |

Garage/förråd vid vägen
