## VÄRDEUTLÅTANDE

**Härjedalen**

**Hedeviken 6:19**

**April 2025**

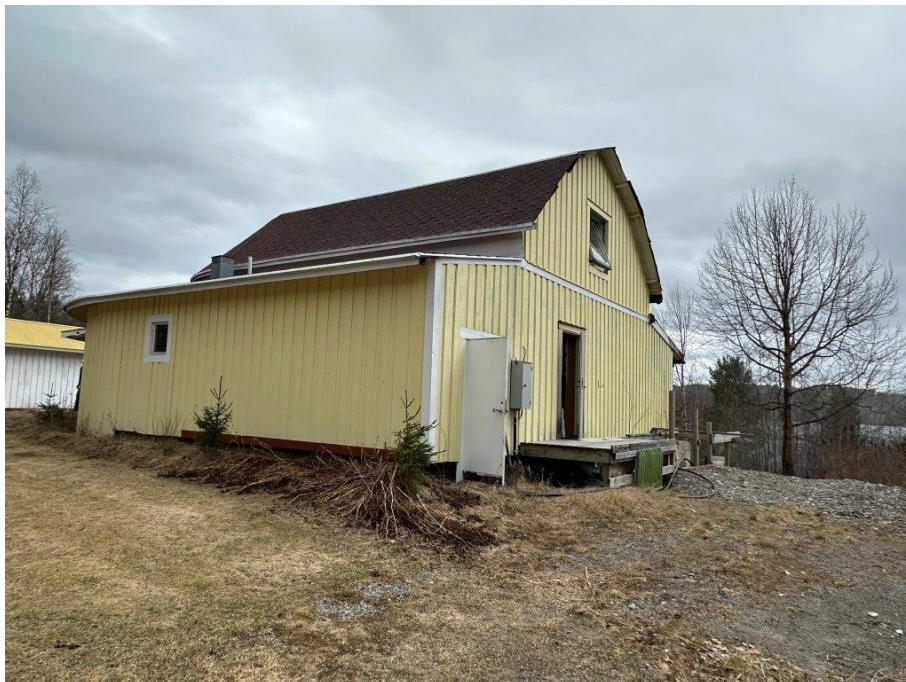
Foto taget utvändigt på värderingsobjektet. Gulmålad träpanel med vita detaljer. Tomt med gräsmatta mm.

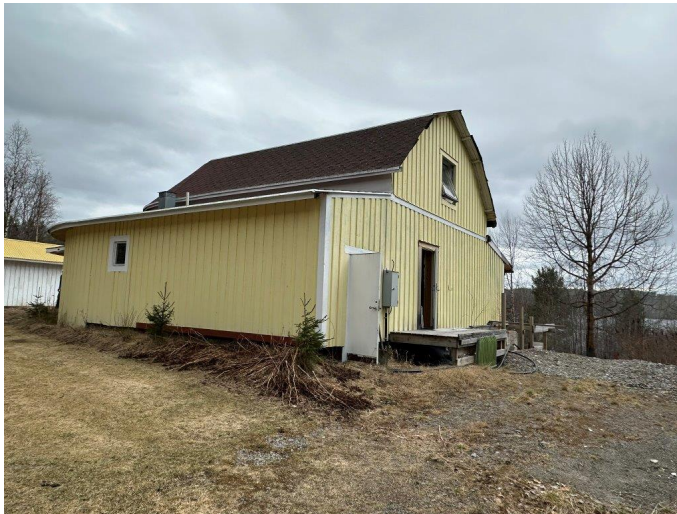
Foto, fasad mot vägen med gulmålad träpanel och vita detaljer. Tomt med gräsmatta och grusad infart.

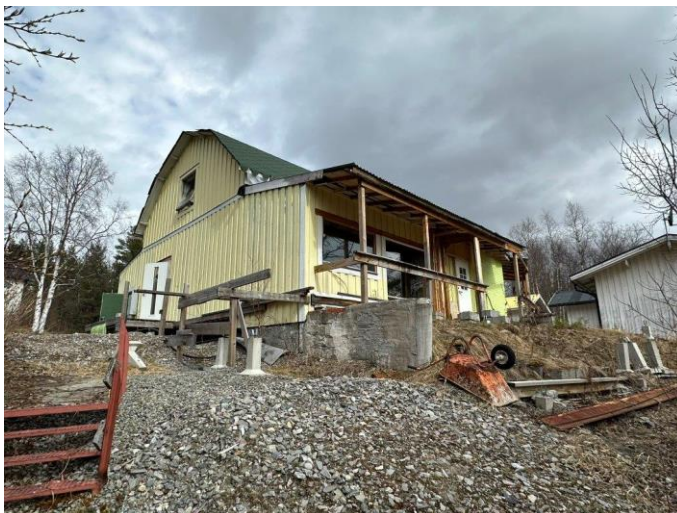
Foto, fasad med gulmålad träpanel och vita detaljer. Uteplats med tak. Sluttande tomt med grus och gräs.

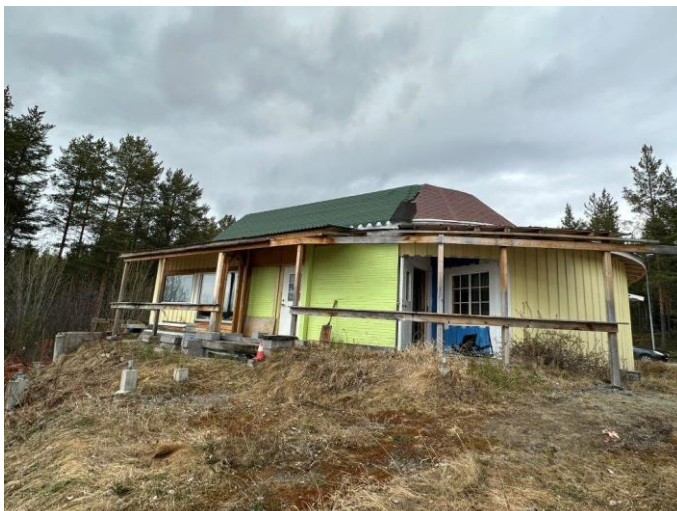
Foto, fasad med gul-, grön- och blåmålad träpanel samt vita detaljer. Tomt med gräs.

| Byggnadsbeskrivning – Huvudbyggnad | | |
|---|---|---|
| | Fasad | Träpanel. Ommålning påbörjad, men ej färdigställd (olika färger) |

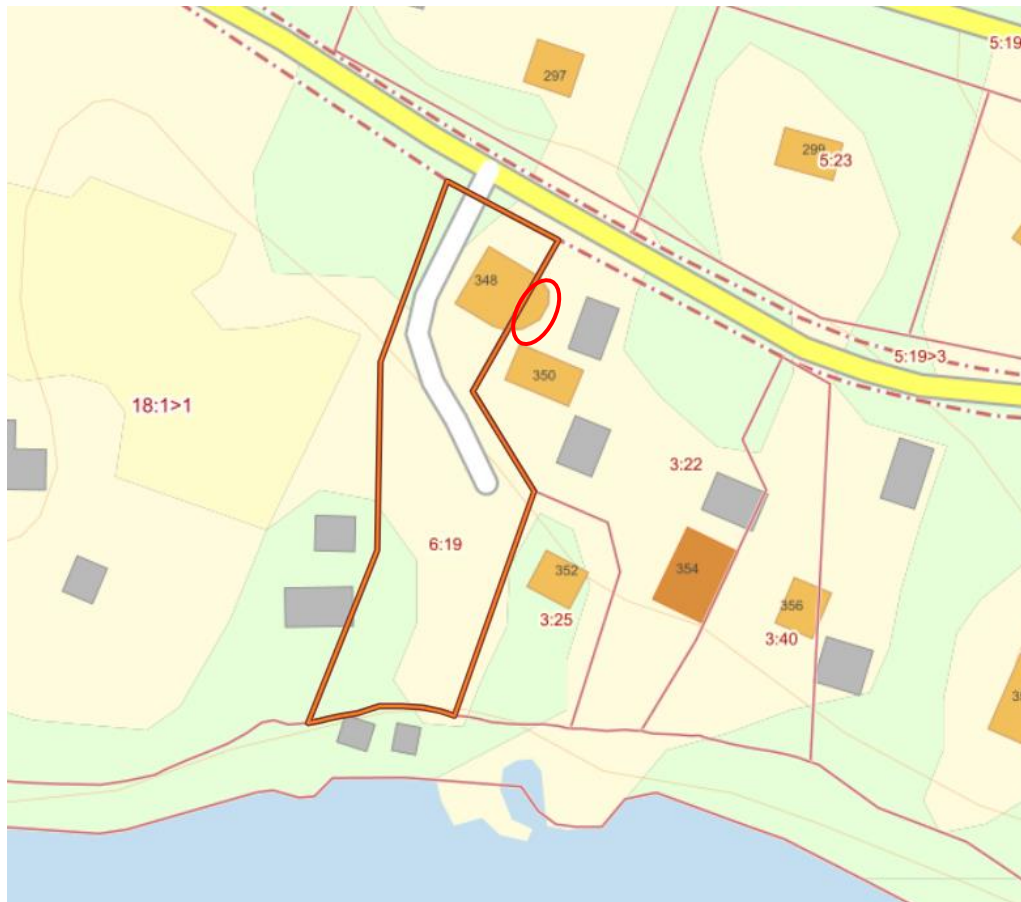
Fastighetskarta. Visar värderingsobjektets fastighetsgränser och byggnader. Källa: Metria.  
Enligt ovanstående karta synes den "rundade" delen av byggnaden ligga utanför fastighetsgränsen, se röd markering

| Ekonomiska data | | |
|---|---|---|
| Övrigt | | Enligt fastighetskartan (se bilaga) synes del av byggnaden ligga utanför fastighetsgränsen. I situationsplan för bygglov synes dock hela byggnaden ligga inom fastigheten (Hedeviken 6:19). För att klargöra gränsens läge rekommenderas att gränsutvisning eller fastighetsbestämning utförs. Denna värdebedömning förutsätter att hela byggnaden ingår, alternativt att rätt till marken kan lösas genom nyttjanderättsavtal, servitut eller genom lantmäteriförrättning. |
