## VÄRDEUTLÅTANDE

**KLÖSTRE 30:9**

**2025-11-25**

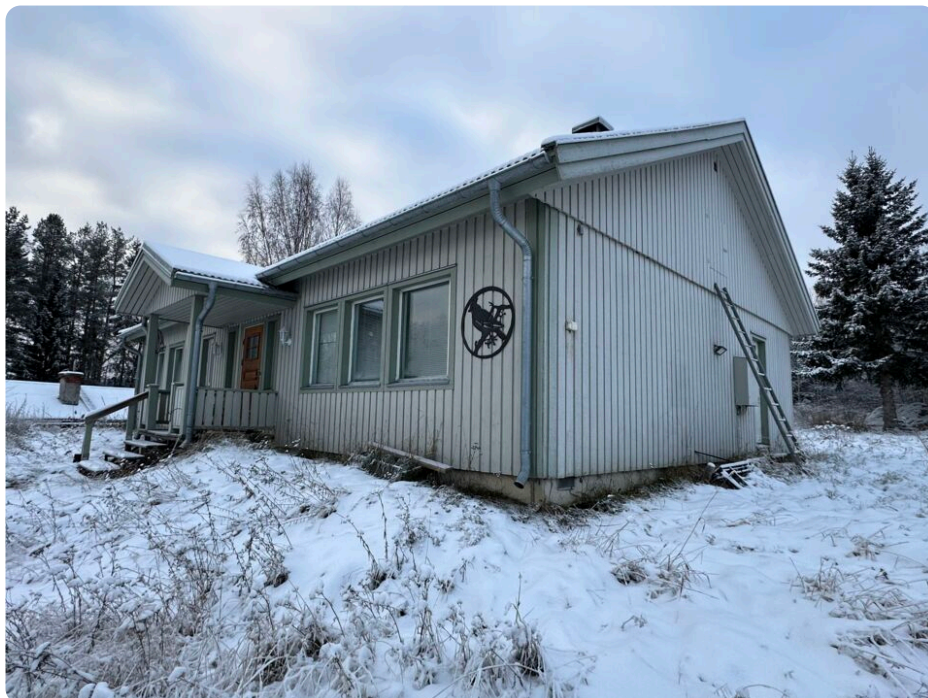
Foto entré- och gavelfasad av bostadshus med grågrön fasad

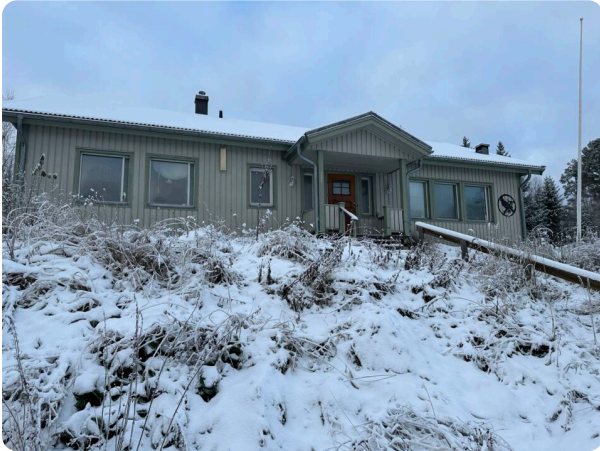
Foto framsida av bostadshus med grågrön fasad

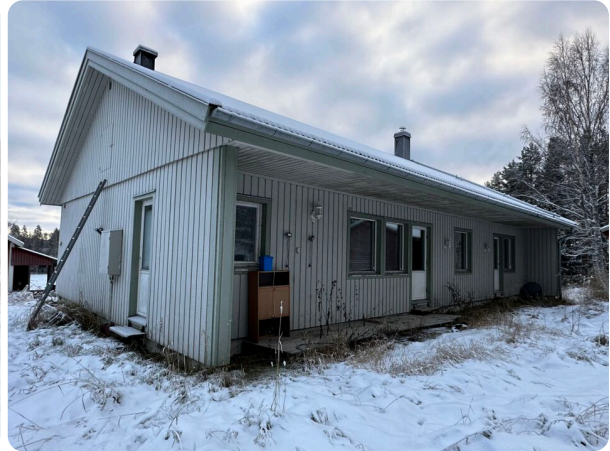
Foto baksida av bostadshus med grågrön fasad

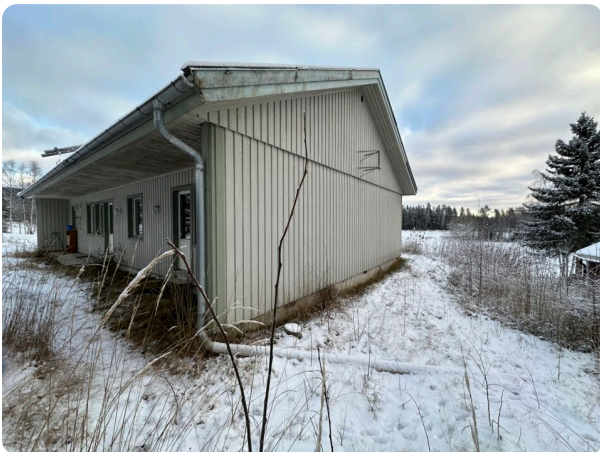
Foto gavel- och baksida av bostadshus

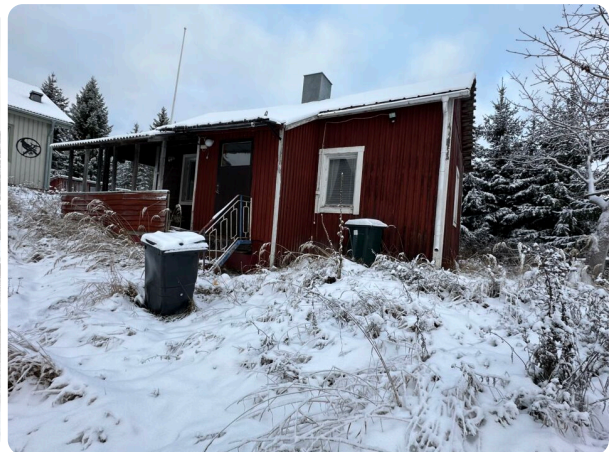
| <i>Förråd (fd stuga)</i> | Äldre gäststuga med träfasad och plåttak, nyttjas<br>som förråd, anslutningar till el, vatten, avlopp<br>saknas/bortkopplat.<br>Låg standard. Sämre skick, golvet lutar<br>Byggnadsarea: 50 m <sup>2</sup> (uppskattad yta) |

Foto förråd (fd stuga) med röd panel och vita detaljer

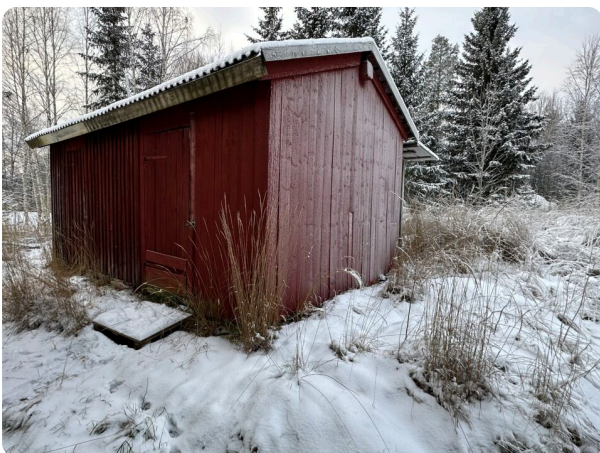
| <i>Förråd</i> | Äldre förråd med träfasad och plåtyttertak, nyttjas<br>som kallförråd, anslutningar saknas.<br>Byggnadsarea: 25 m <sup>2</sup> (uppskattad yta) |

Foto förråd med röd panel

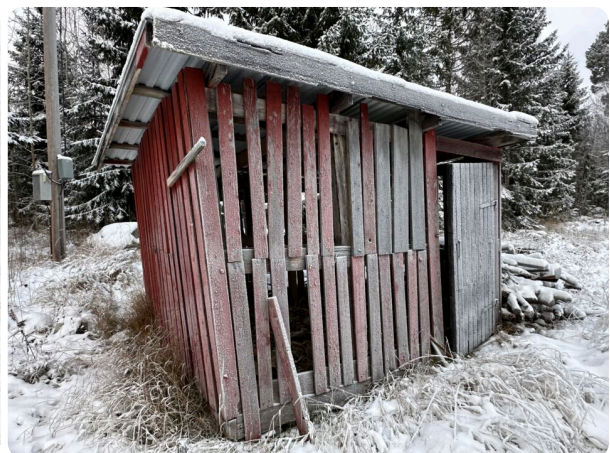
| <i>Vedbod</i> | Mycket enkel byggnad som nyttjas som vedbod.<br>Byggnadsarea: 10 m <sup>2</sup> (uppskattad yta) |

Foto vedbod med gles röd panel
