## Värdeutlåtande Skogs och Lantbruksfastighet

**Ovanåker**

**Gäddvik 9:8**

**November 2025**

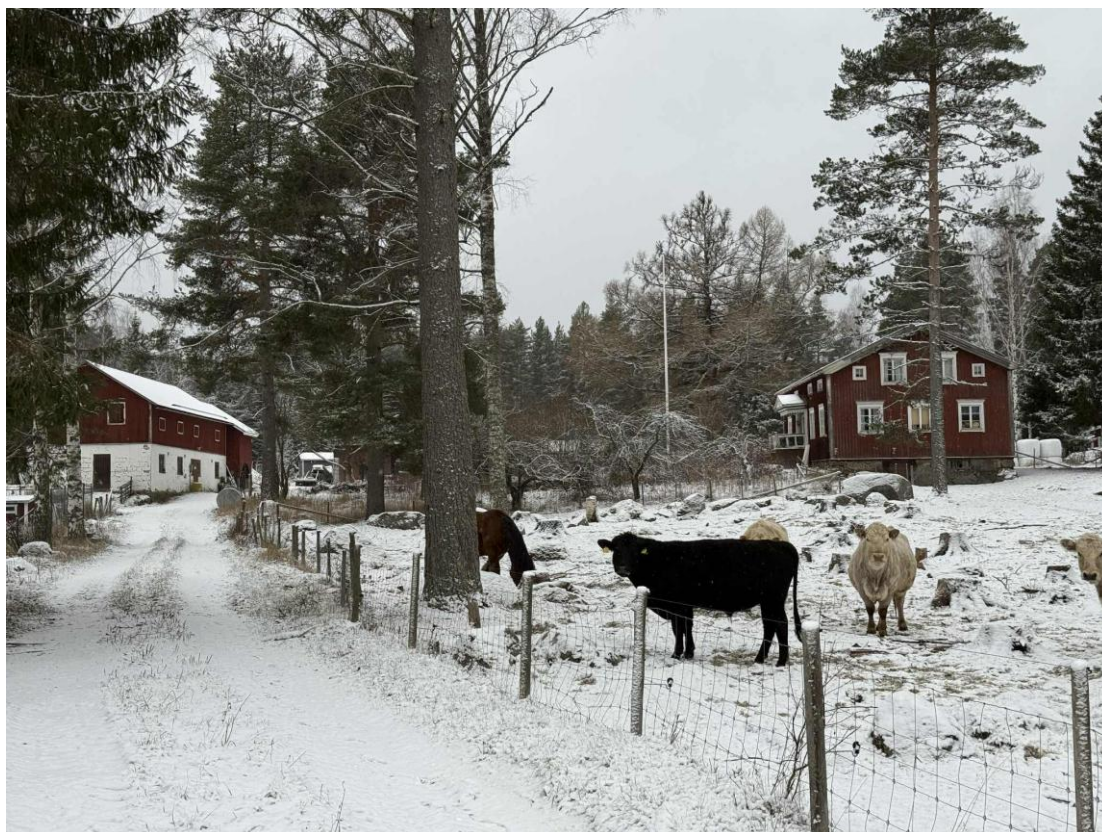
Foto taget utvändigt på huvudsakligt gårdscentra. Rödmålade byggnader med vita detaljer och omgivande av skog och hagmark.

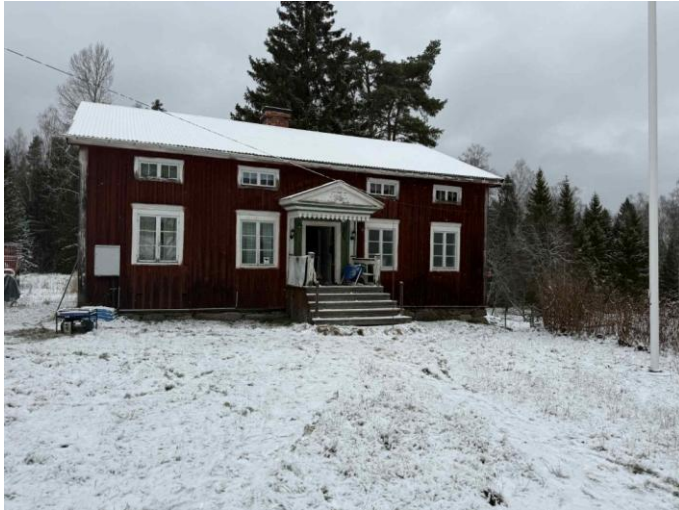
Foto, huvudbyggnadens entrésida.

| Byggnadsbeskrivning – Huvudsaklig bostadsbyggnad | | |
|---|---|---|
| Standard/skick | | Äldre byggnad med låg standard. Byggnaden är i eftersatt underhåll såväl ut som invändigt. Sättningar noterades vid besiktningsstillfället. |

Småhus på lantbruk med nybyggnadsår 1862. 69 kvm boarea samt 48 kvm biarea. Bostaden disponeras för eget bruk. Taxeringsvärde bostad 228 tkr, tomtmark (1 750 kvm) 314 tkr, totalt 542 tkr. Taxerat värdeår 1929 och standardpoäng 14. Byggnaden är i eftersatt underhåll såväl ut som invändigt.

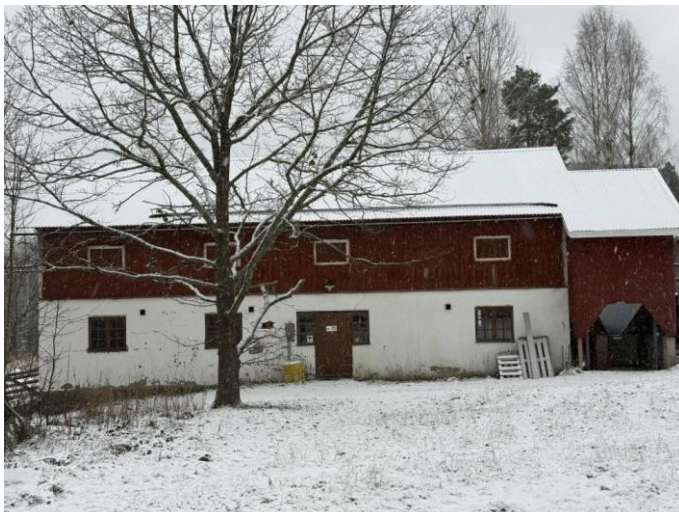
| Ekonomibyggnad Djurstall | Ladugård med loge, byggnadsår okänt med en total BYA på 404 kvm. Stomme av trä på delvis ljuten betongplatta med fasad i träpanel under tak av plåt. Vid besiktningen nyttjades en djurstallet anpassat för kor. Logen nyttjades som förvaring av diverse lösöre. Silo finns. Byggnadens skick är sämre såväl invändigt som utvändigt. Låg moderniseringsgrad. Utedass. Uppvärmning saknas. Ansluten till el (avstängt vid besiktningstillfället). |

Foto, ekonomibyggnad ladugård.

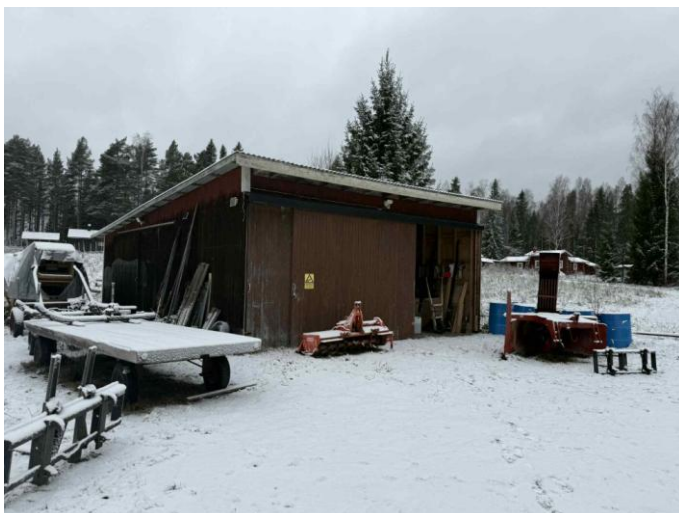
| Ekonomibyggnad Maskinhall | Maskinhall, byggnadsår okänt (värdeår 1990) med en total BYA på 76 kvm. Stomme av trä på grusat golv med fasad i träpanel under tak av plåt. Skjutport. Nyttjas idag som maskinhall/förråd. Byggnadens skick är sämre såväl invändigt som utvändigt. Låg moderniseringsgrad. Uppvärmning saknas. Ansluten till el (avstängt vid besiktningstillfället). |

Foto, ekonomibyggnad maskinhall.

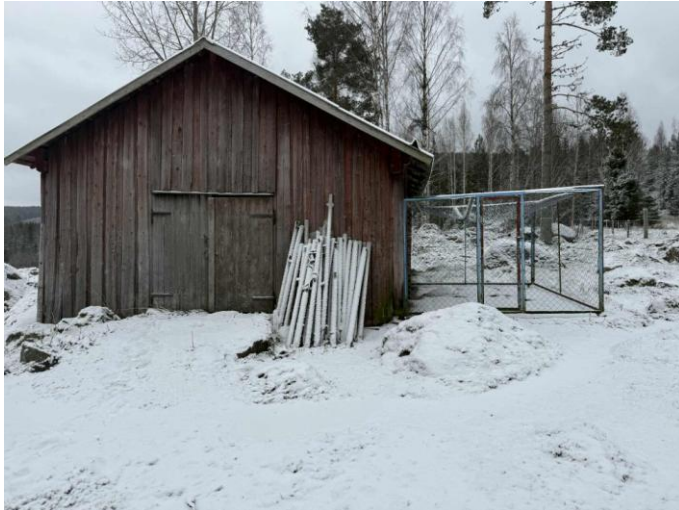
| Hönshus med hönsgård | byggnadsår okänt med en total BYA på 45 kvm. Stomme av trä på plintgrund av sten med fasad i träpanel under tak av plåt. Nyttjas idag som hönshus. Byggnadens skick är sämre utvändigt. Låg moderniseringsgrad. Anslutningar saknas. |

Foto, övrig byggnad (hönshus)

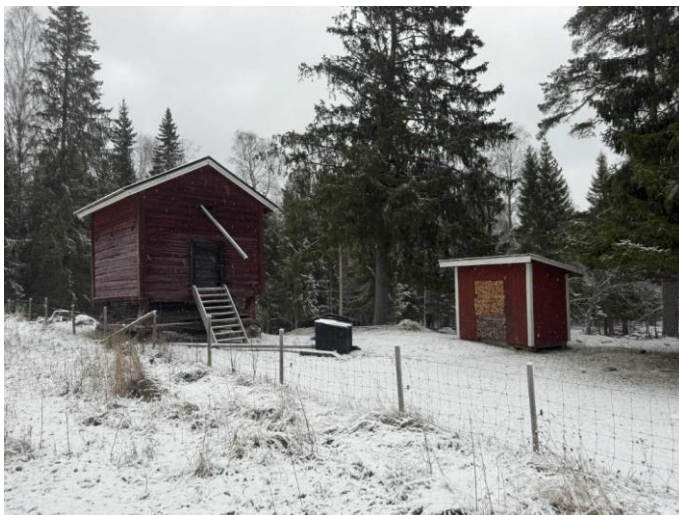
| Härbre | byggnadsår okänt med en total BYA på 25 kvm. Stomme av timmer på plintgrund av sten med fasad i timmer under tak av plåt. Nyttjas idag som förråd. Byggnadens skick är normalt utvändigt. Låg moderniseringsgrad. Uppvärmning saknas. Anslutningar saknas. |
| Vedförråd | byggnadsår okänt med en total BYA på 5 kvm. Stomme av trä på plintgrund av sten med fasad i träpanel under tak av plåt. Nyttjas idag som vedförråd. Byggnadens skick är normalt såväl utvändigt. Låg moderniseringsgrad. Uppvärmning saknas. Anslutningar saknas. |

Foto, övrig byggnad (härbre och vedförråd)

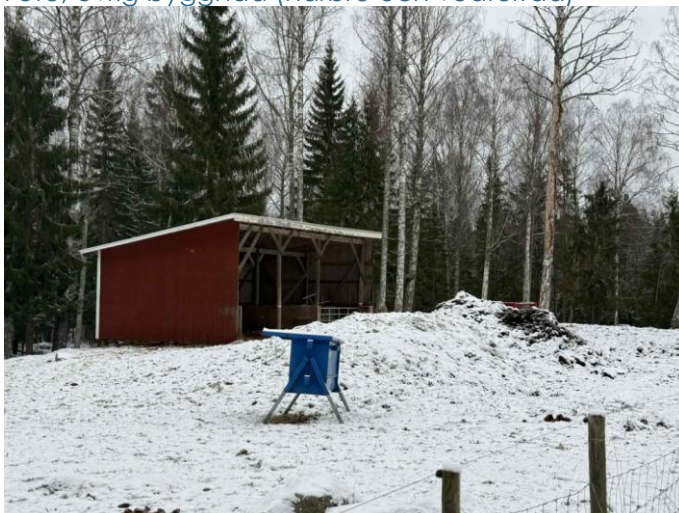
| Vindskydd | byggnadsår okänt med en total BYA på 35 kvm. Stomme av trä på plintgrund med fasad i träpanel under tak av plåt. Nyttjas idag som vindskydd för djurhållning. Byggnadens skick är normalt såväl in som utvändigt. Låg moderniseringsgrad. Uppvärmning saknas. Anslutningar saknas. |

Foto, övrig byggnad (vindskydd)

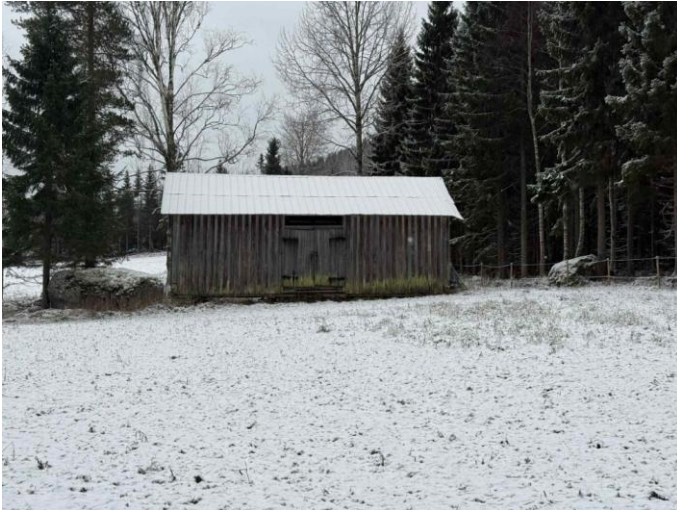
| Magasin | byggnadsår okänt med en total BYA på 60 kvm. Stomme av trä på plintgrund av sten med fasad i träpanel under tak av plåt. Nyttjas idag som förvaring. Byggnadens skick är sämre såväl invändigt som utvändigt. Låg moderniseringsgrad. Uppvärmning saknas. Anslutningar saknas. |

Foto, övrig byggnad (magasin)

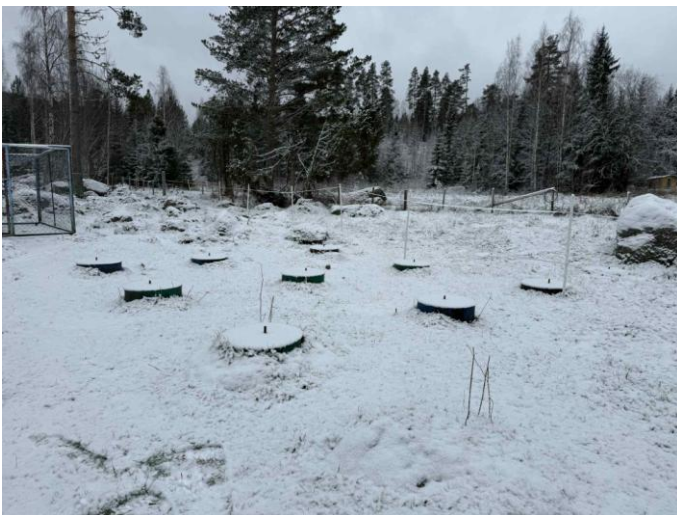
| Beskrivning | Utgöres av gårdscentra, vägar samt linjeavdrag. Påbörjan av trolig grundläggning (fundament) mellan maskinhall och hönshus. |

Foto, troligen påbörjad grundläggning.
