**NORRTÄLJE SKEDERSBY 10:1**

**Gamla Norrtäljevägen 195, 762 92 Rimbo**

**Marknadsvärdebedömning**

**November 2024**

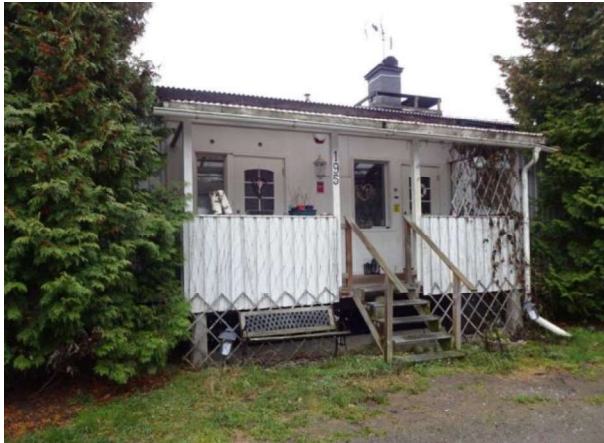
Huvudbyggnad

Avlång oregelbundet formad småhusfastighet som löper parallellt med Gamla Norttäljevägen i Skeders By strax söder om Finsta i Rimbo. På fastigheten har det på 1930-talet uppförts en större villa jämte ett enklare garage från 2002. Huvudbyggnaden som sannolikt nyttjats som en generationsbostad, har en något irrationell planlösning med dubbla ingångar och ett antal ospecificerade utrymmen samt rum. Byggnadens inrednings- och utrustningsstandarden är av varierad, huvudsakligen äldre typ med inredningsdetaljer bevarade från byggåret. Byggnaden inger ett varierat underhållet, både normalt och partiellt något eftersatt. En avvikande lukt efter markerande katter finns i flera av rummen på övervåningen. Med ledning av byggnadens äldre inrednings- och utrustningsstandard samt det ställvisa eftersatta underhållet, kan byggnaden betraktas som ett delvist renoveringsobjekt.

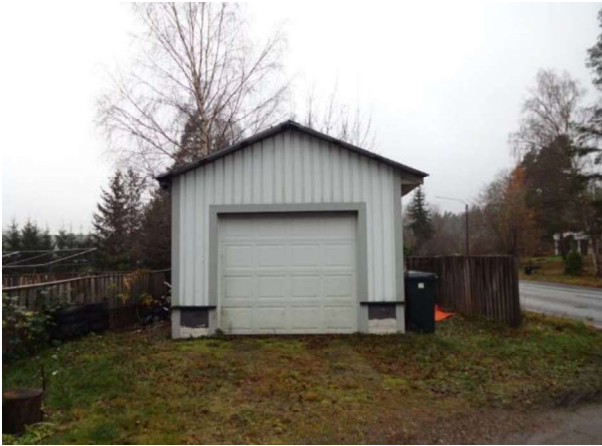
Garage

| Friliggande/Vidbyggd: | Friliggande | Byggår: | 2002 |
| Grundläggning: | Plintar | Byggnadsarea: | 24 m² |
| Stomme / Fasader: | Plåt | Anslutningar: | El |
| Yttertak: | Plåt | Underhållsstatus: | Löpande byggnadsunderhåll bedöms föreligga. |
| Ej invändigt inspekterat plåtgarage med grusbotten. Enligt uppgift nyttjas garaget som ett förråd. | | | |

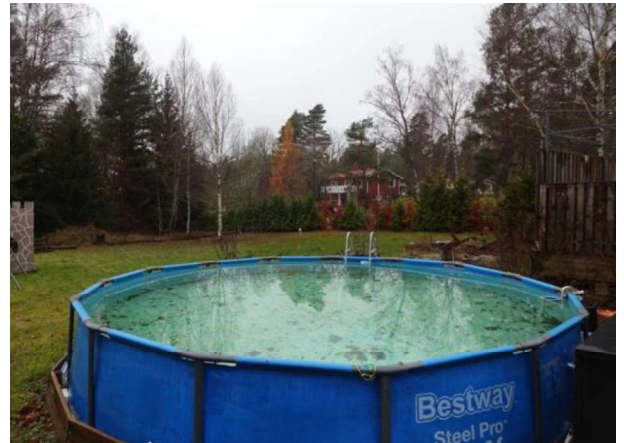
Pool

På stora balkongen finns ett uppblåsbart SPA-bad, enligt uppgift är badets funktion okänt. På tomtten finns en rund ovanmarkspool från Bestway Steel Pro MAX.
