## VÄRDEUTLÅTANDE

**Ludvika**

**Björkås 1:219**

**April 2025**

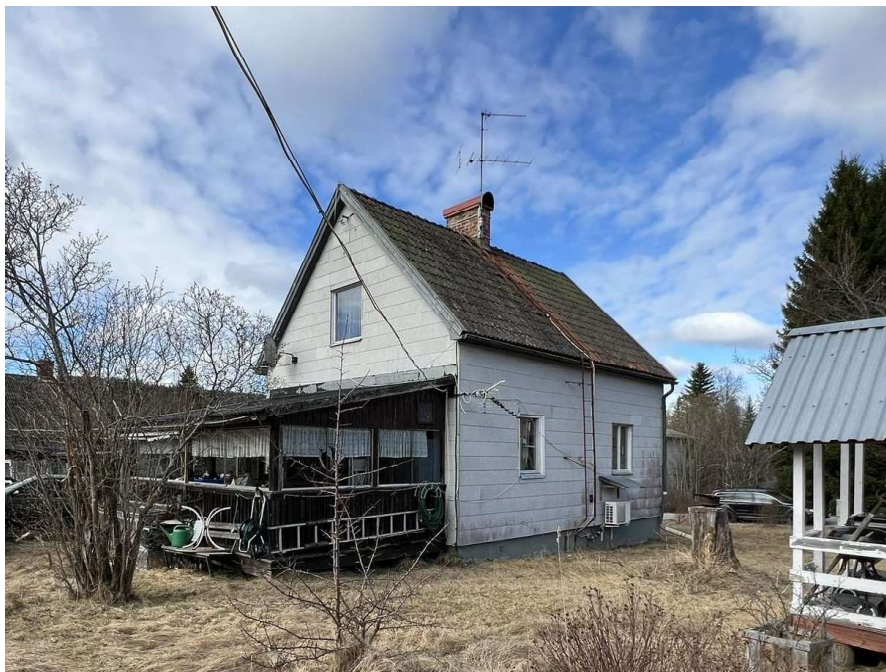
Foto taget utvändigt på värderingsobjektet. Fasadbeklädnad av ljusa eternitskivor med vita detaljer samt trädgård med gräs och buskar.

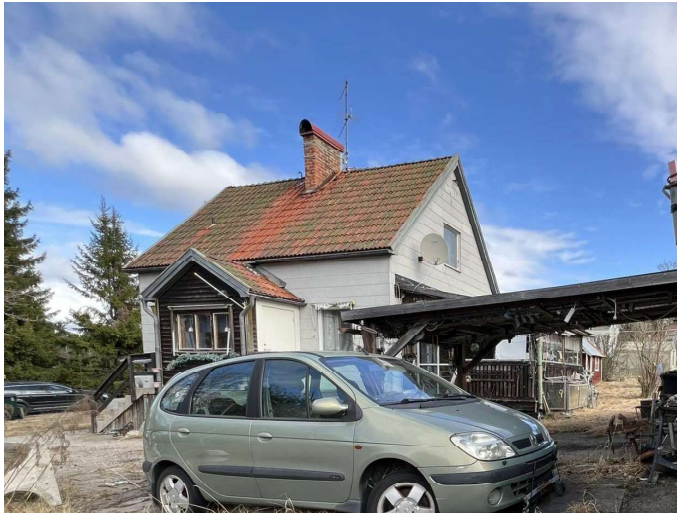
| Byggnadsbeskrivning – Huvudbyggnad | | |
|---|---|---|
| Standard/skick | | Äldre byggnad med något lägre standard. Flertal äldre<br>ytskikt invändigt. Eftersatt underhåll utvändigt avseende<br>bl a missfärgad fasad, äldre yttertak, vindskivor m.m. El och<br>vatten avstängt vid besiktningsstillfället. Tidigare<br>översvämning i källare p g a stopp i avlopp (rötter inväxta i<br>avloppsledning), enligt ägarens representant på plats.<br>Teknisk undersökning rekommenderas. |

Foto, huvudbyggnad, fasad med eternitplattor.

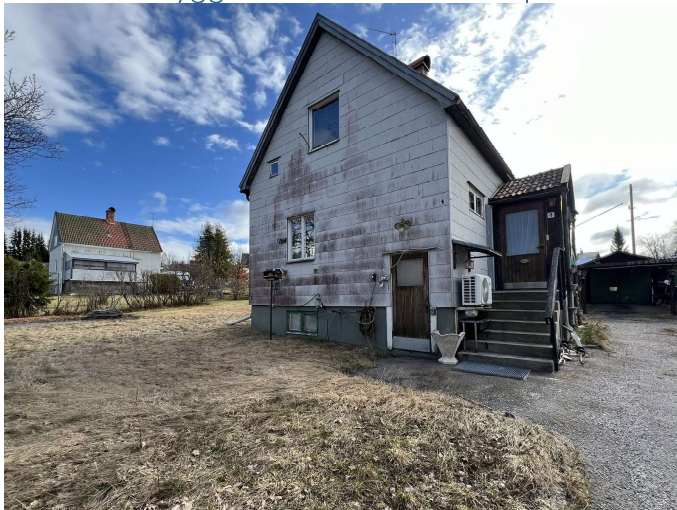
Foto, huvudbyggnad, fasad med eternitplattor, entré via förstuga.

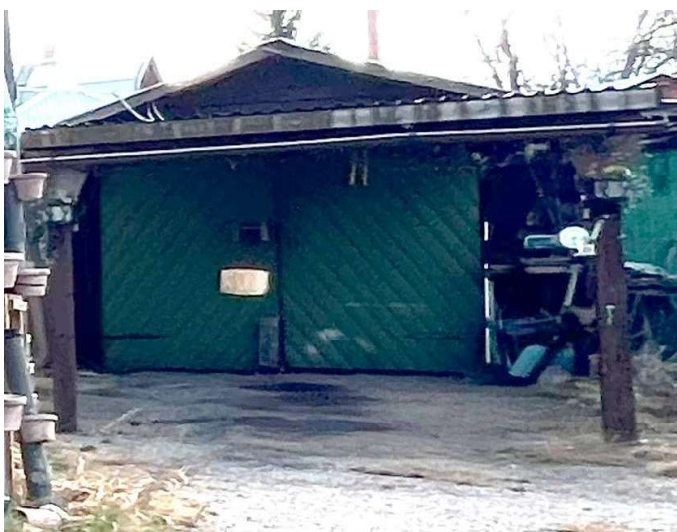
| Byggnadsbeskrivning – Övriga byggnader | |
|---|---|
| Byggnad 2 | Garage med vidbyggda förrådsdelar med träfasad och<br>plåttak. Ej invändigt besiktat. Byggnadsarea ca 55 kvm. |

Foto, byggnad 2, garagebyggnad med vidbyggt förråd.

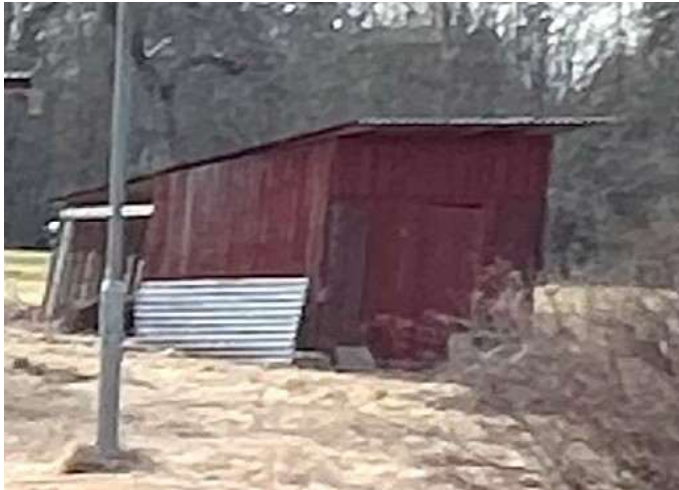
| Byggnadsbeskrivning – Övriga byggnader | |
|---|---|
| Byggnad 3 | Friliggande förråd/vedbod med träfasad och plåttak. Ej<br>invändigt besiktat. Sämre skick. Byggnadsarea ca 30 kvm. |

Foto, byggnad 3, friliggande förråd.

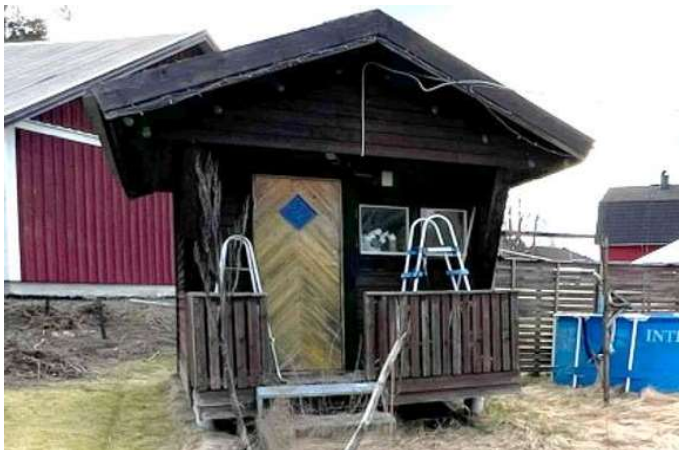
| Byggnadsbeskrivning – Övriga byggnader | |
|---|---|
| Byggnad 4 | Friggebod med träfasad och plåttak. Ej invändigt besiktad.<br>Byggnadsarea ca 12 kvm. |

Foto, byggnad 4, friggebod.

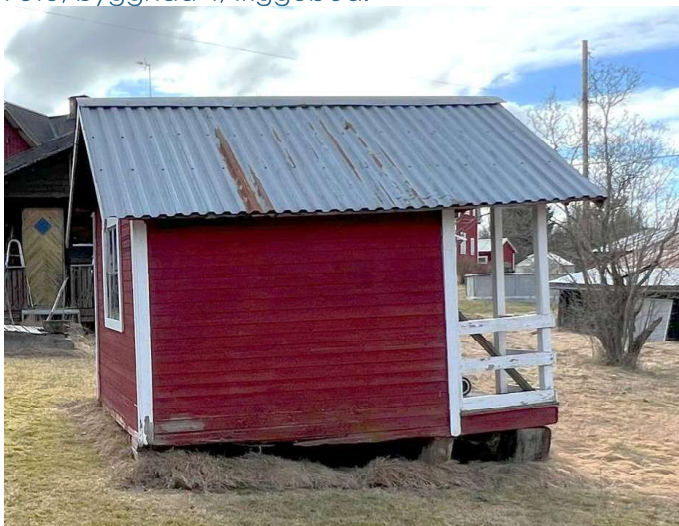
| Byggnadsbeskrivning – Övriga byggnader | |
|---|---|
| Byggnad 5 | Lekstuga med träfasad och plåttak. Ej invändigt besiktad.<br>Byggnadsarea ca 5 kvm. |

Foto, byggnad 5, lekstuga.
