## VÄRDEUTLÅTANDE

**Hårte 15:4**

**April 2025**

## Beskrivning och värdering

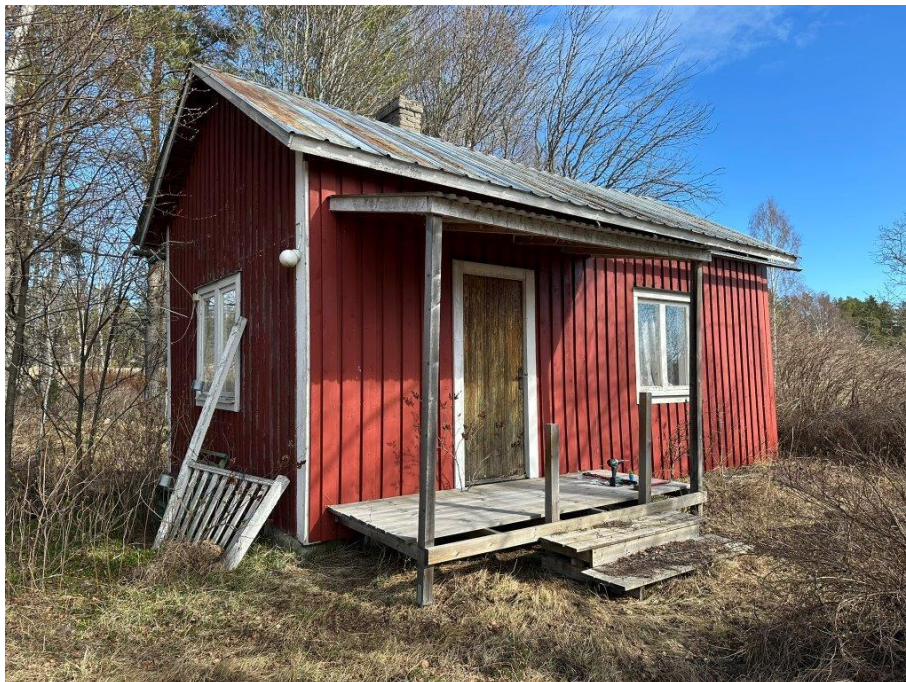
Foto taget utvändigt på värderingsobjektet. Rödmålad fasad med vita detaljer. Tomt med högt gräs, sly och träd mm.

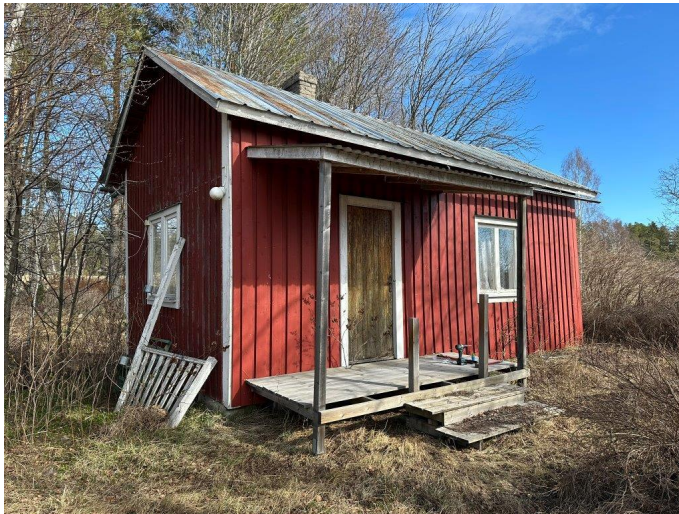
Foto, entréfasad av stuga med röd fasad och vita detaljer. Tomt med högt gräs och sly.

| Standard/skick | | Äldre stuga med låg standard och äldre sämre skick. |

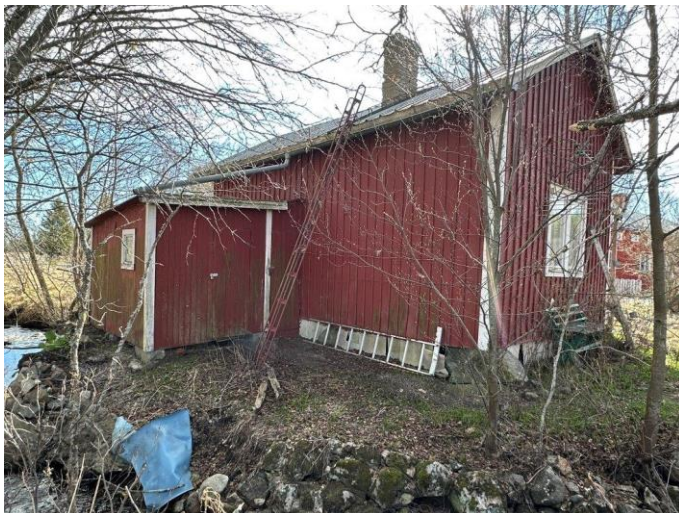
Foto, fasad mot baksidan av stugan med vidbyggt förråd/vedbod/utedass.

| Förråd/vedbod/utedass | | På baksidan av stugan finns vidbyggt förråd med utedass samt vedbod. Låg standard och äldre skick. Byggnadsarea ca 10 kvm (uppskattat) |

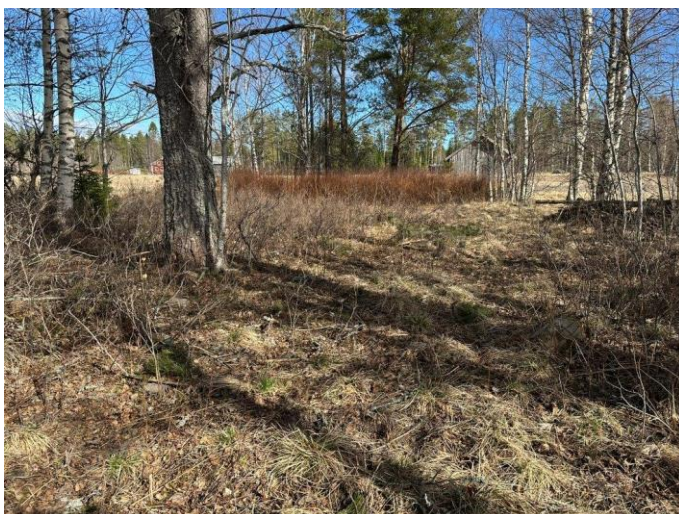
Foto, tomt på andrasidan av bäcken med högt gräs sly och träd mm.

| Tomtmark | 1 680 kvm markareal<br>Obebyggda delar utgörs av igenvuxen tomt med högt gräs, sly och träd. Genom tomten rinner det en bäck. |
